**COMUNE DI MACERATA**

**PIANO DI RECUPERO DI "VILLA FIGANA"**

**TAV 03/B****SCHEDE DI RILEVAMENTO PARTICELLA 204/2:  
CATALOGAZIONE E DESCRIZIONE DELLE FINITURE**

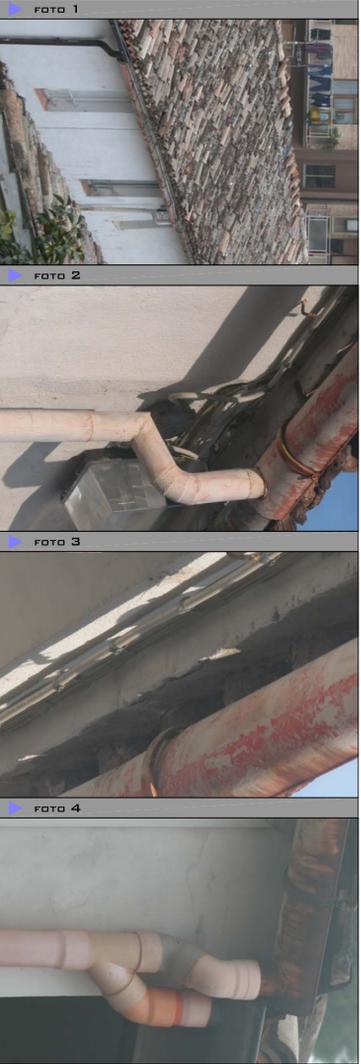
ID.	DESCRIZIONE	FOTO	TIPOLOGIA	STATO DI CONSERVAZIONE
C1.1	COBERTURA CON VANTO DI SOTTOPORI		TETTI A QUE PALDE	BUONO
C2.1	SPORTO DI GRONDA PROGETTO		CORNICE INTONACATA	MEDIOBRE
C2.2	SPORTO DI GRONDA PROGETTO		CORNICE INTONACATA	MEDIOBRE
C3.1	CANALI DI GRONDA		ELEMENTI IN LAMIERA	CATTIVO
C3.2	CANALI DI GRONDA		ELEMENTI IN LAMIERA E PLASTICA	CATTIVO

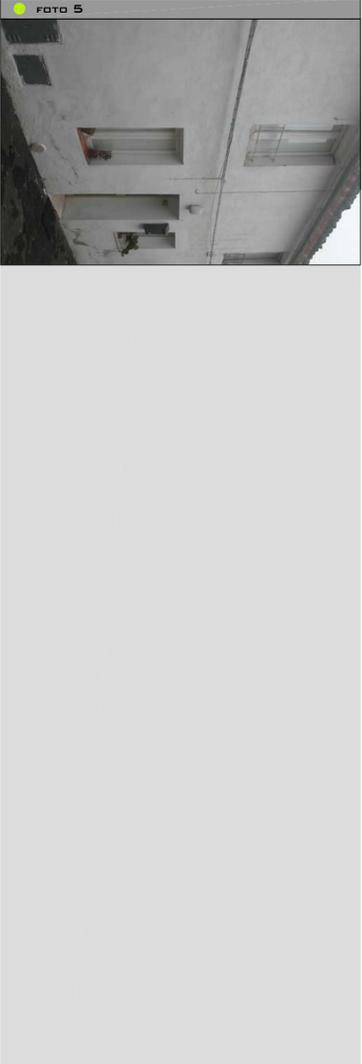
IDENTIFICATIVO	POSIZIONE	FOTO	TIPO DI PARAMENTO	TIPO DI POSA IN OPERA	ETA' DEL LATERIZIO	STATO DI CONSERVAZIONE
M1.1	PROGETTO		NON VISIBILE	/	/	/
M1.2	PROGETTO		NON VISIBILE	/	/	/

IDENTIFICATIVO	POSIZIONE	FOTO	TIPOLOGIA	STATO DI CONSERVAZIONE
M2.1	PROGETTO		INTONACO CEMENTIZIO	MEDIOBRE
M2.2	PROGETTO		INTONACO CEMENTIZIO	CATTIVO

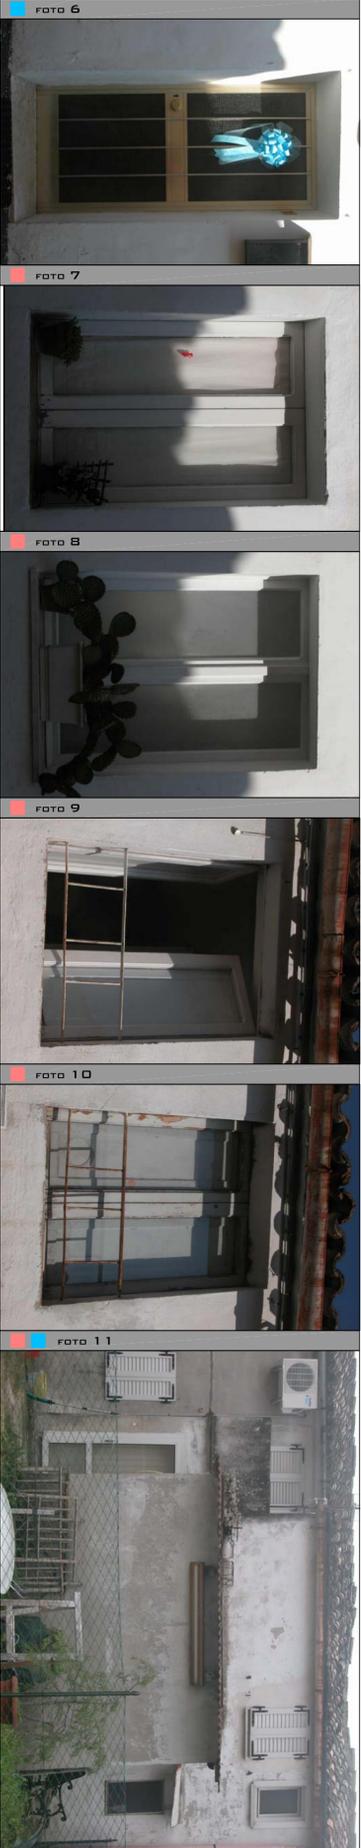
ID.	DESCRIZIONE	ORIENT.	FOTO	ARCHITRAVE	SPALLETTE	AVANZALE	TIPO DI INTRABO	STATO DI CONSERVAZIONE DELL'INTRABO
A1.1	INTRABO PROGETTO BUD	35X135		NON VISIBILE	NON VISIBILE	/	INTRABO IN LEGNO A DUE ANTE E SCORRENTI CON SERRAMENTI IN VETRO	BUONO
A1.2	INTRABO PROGETTO BUD	60X190		NON VISIBILE	NON VISIBILE	/	INTRABO IN LEGNO A DUE ANTE E SCORRENTI CON SERRAMENTI IN VETRO	BUONO
A2.1	INTRABO PROGETTO BUD	80X131		NON VISIBILE	NON VISIBILE	PANNELLE	INTRABO IN LEGNO A DUE ANTE E SCORRENTI	BUONO
A2.2	INTRABO PROGETTO BUD	70X100		NON VISIBILE	NON VISIBILE	METRE	INTRABO IN LEGNO A DUE ANTE E SCORRENTI	BUONO
A2.3	INTRABO PROGETTO NOBO	50X70		NON VISIBILE	NON VISIBILE	NON VISIBILE	INTRABO IN LEGNO A DUE ANTE E SCORRENTI CON SERRAMENTI IN VETRO	BUONO
A2.4	INTRABO PROGETTO BUD	90X131		NON VISIBILE	NON VISIBILE	PANNELLE	INTRABO IN LEGNO A DUE ANTE E SCORRENTI	BUONO
A2.5	INTRABO PROGETTO BUD	80X124		NON VISIBILE	NON VISIBILE	PANNELLE	INTRABO IN LEGNO A DUE ANTE E SCORRENTI CON SERRAMENTI IN VETRO	BUONO

A2.6	INTRABO PROGETTO NOBO	50X60		NON VISIBILE	NON VISIBILE	NON VISIBILE	INTRABO IN LEGNO A DUE ANTE E SCORRENTI CON SERRAMENTI IN VETRO	BUONO
A2.7	INTRABO PROGETTO NOBO	80X130		NON VISIBILE	NON VISIBILE	NON VISIBILE	INTRABO IN LEGNO A DUE ANTE E SCORRENTI CON SERRAMENTI IN VETRO	BUONO

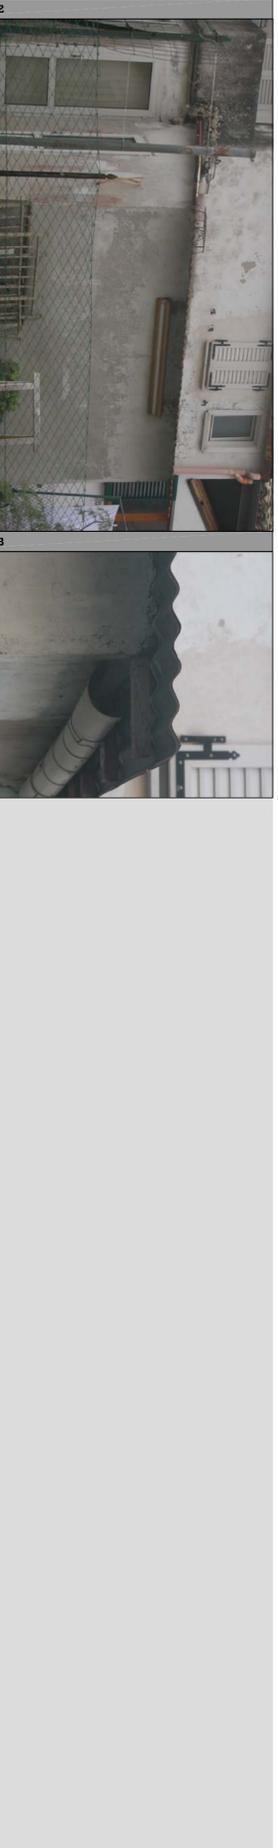
ID.	DESCRIZIONE	FOTO	COPERTURA	SUPERFICIE VISIBILE	PORTE	FINESTRE	STATO DI CONSERVAZIONE GENERALE
S.1	SUPERFETAZIONE IN ACCIAIO		AD UNA VANDA CON LAMIERA ONDOLATA	INTONACO DI CEMENTO	PORTA IN ALLUMINIO 60X108	/	MEDIOBRE
