COMUNE DI MACERATA

PIANO DI RECUPERO DI "VILLA FIGANA" ADEGUATO ALLA LUCE DEL VINCOLO APPOSTO DALLA SOPRINTENDENZA E DELLE LINEE GUIDA DETTATE DAL COMITATO SCIENTIFICO

TAV 12/B

SCHEDA DI RILEVAMENTO PARTICELLA 215:
CATALOGAZIONE E DESCRIZIONE DELLE FINITURE

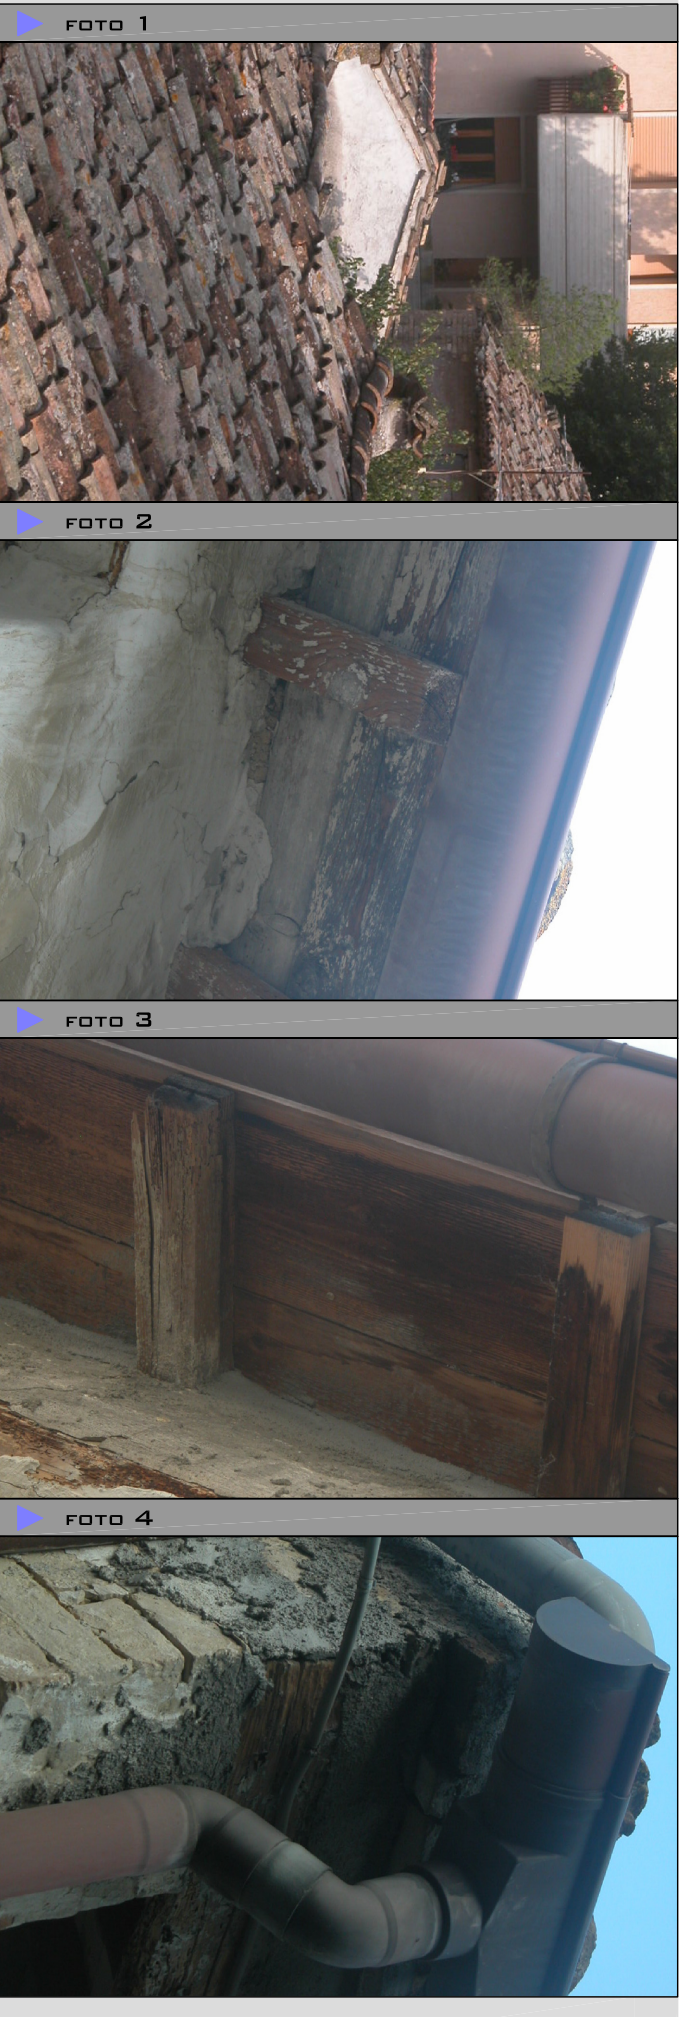
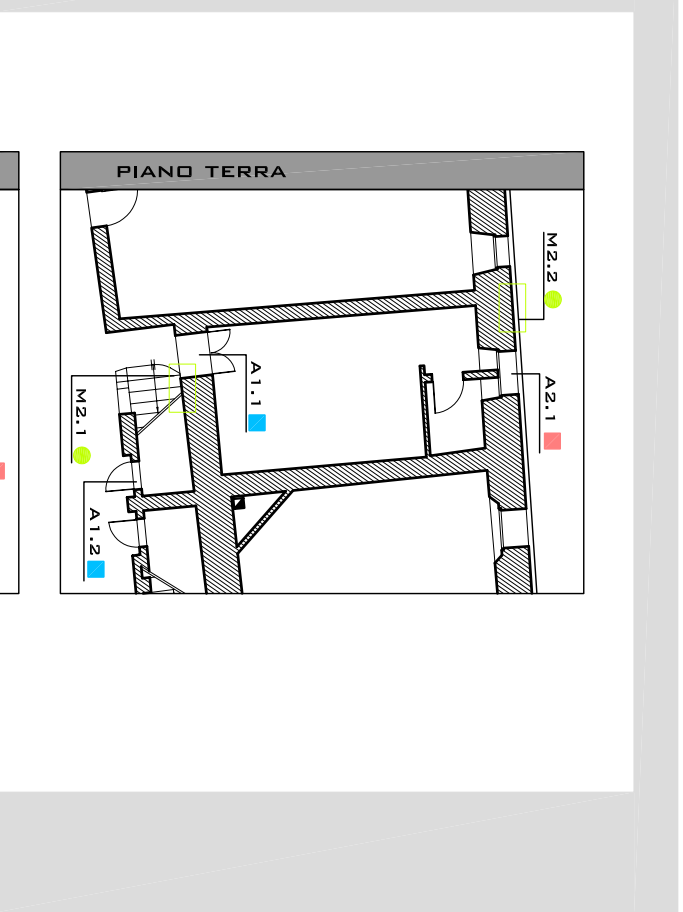
COBERTURE

ID.	DESCRIZIONE	FOTO	TIPOLOGIA	STATO DI CONSERVAZIONE
CD.1	MANTO IN GOMI E SOTTOGOMI		TETTO A DUE FALDE	BUONO
CG.1	SPORCHI DI GRONDA PROSPETTO SUD		TAVOLATO SU TRAVETTI LIGNI	MEDIOCRE
CG.2	SPORCHI DI GRONDA PROSPETTO NORD		TAVOLATO SU TRAVETTI LIGNI	MEDIOCRE
CG.1	CANALI DI GRONDA PROSPETTO SUD		ELEMENTI IN LAMIERA	BUONO

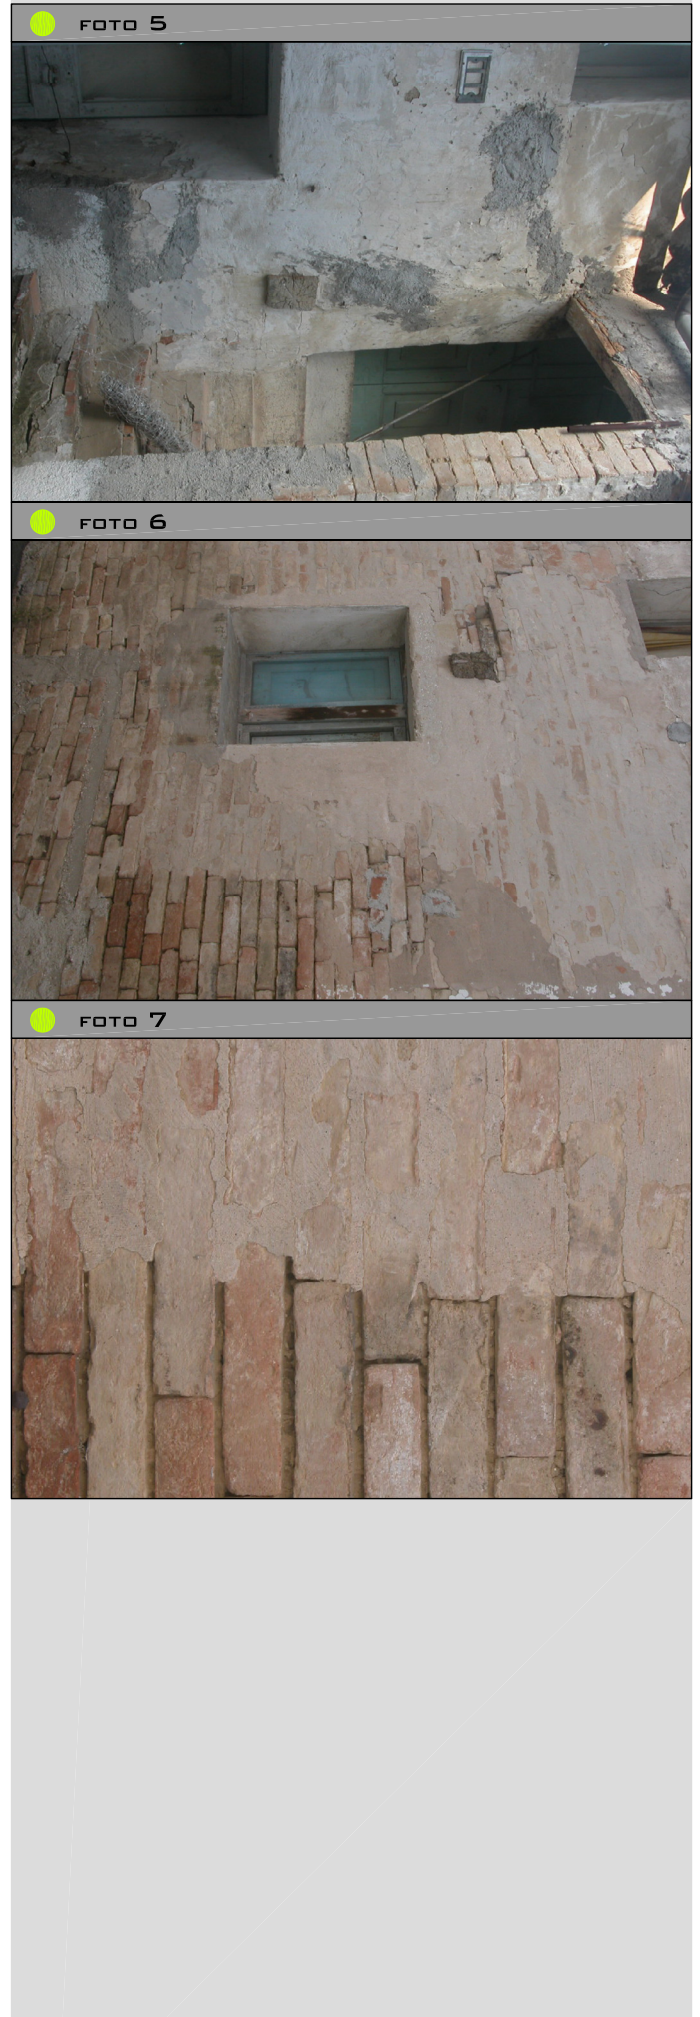
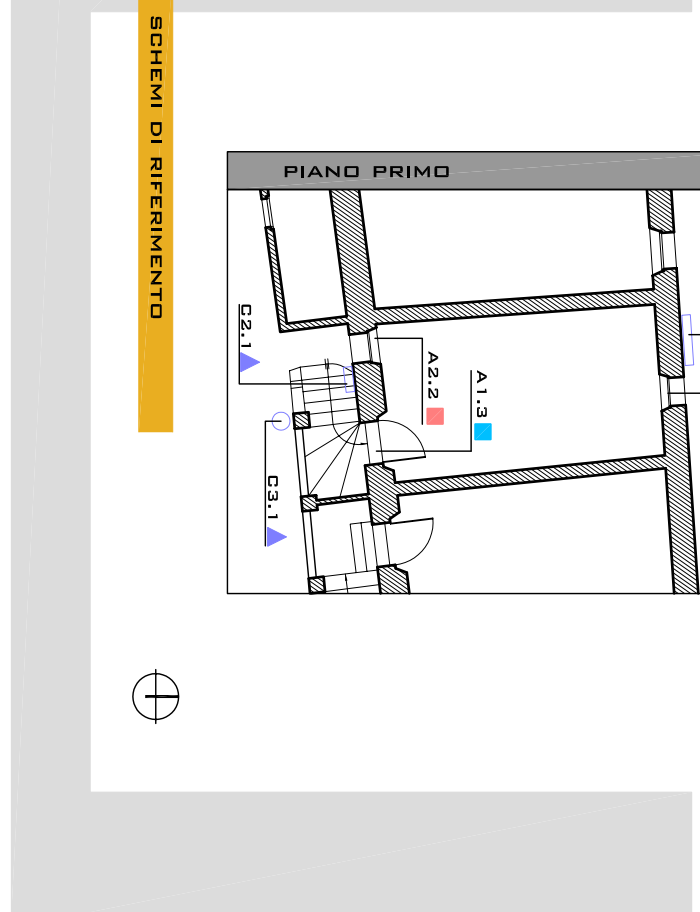
SUPERFICI VISIBILI

IDENTIFICATIVO	POSIZIONE	FOTO	TIPO DI PARAMENTO	TIPO DI POSA IN OPERA	ETA' DEL LATERIZIO	STATO DI CONSERVAZIONE
M1.1	PROSPETTO NORD		NON VISIBILE	NON VISIBILE	NON VISIBILE	NON VISIBILE
M1.2	PROSPETTO NORD		MURATURA IN LATERIZIO A MURAGLIA ORIZZONTALE	PRESENZA DI RIFERIMENTI	NON RECENTE	MEDIOCRE
M2.1	PROSPETTO SUD		INTONACO DI GADRE CON SAPPEZZI IN MALTA DECENTRA			CATTIVO
M2.2	PROSPETTO NORD		INTONACO "ALLA CAMPIGNOLA" CON LADUNE			CATTIVO

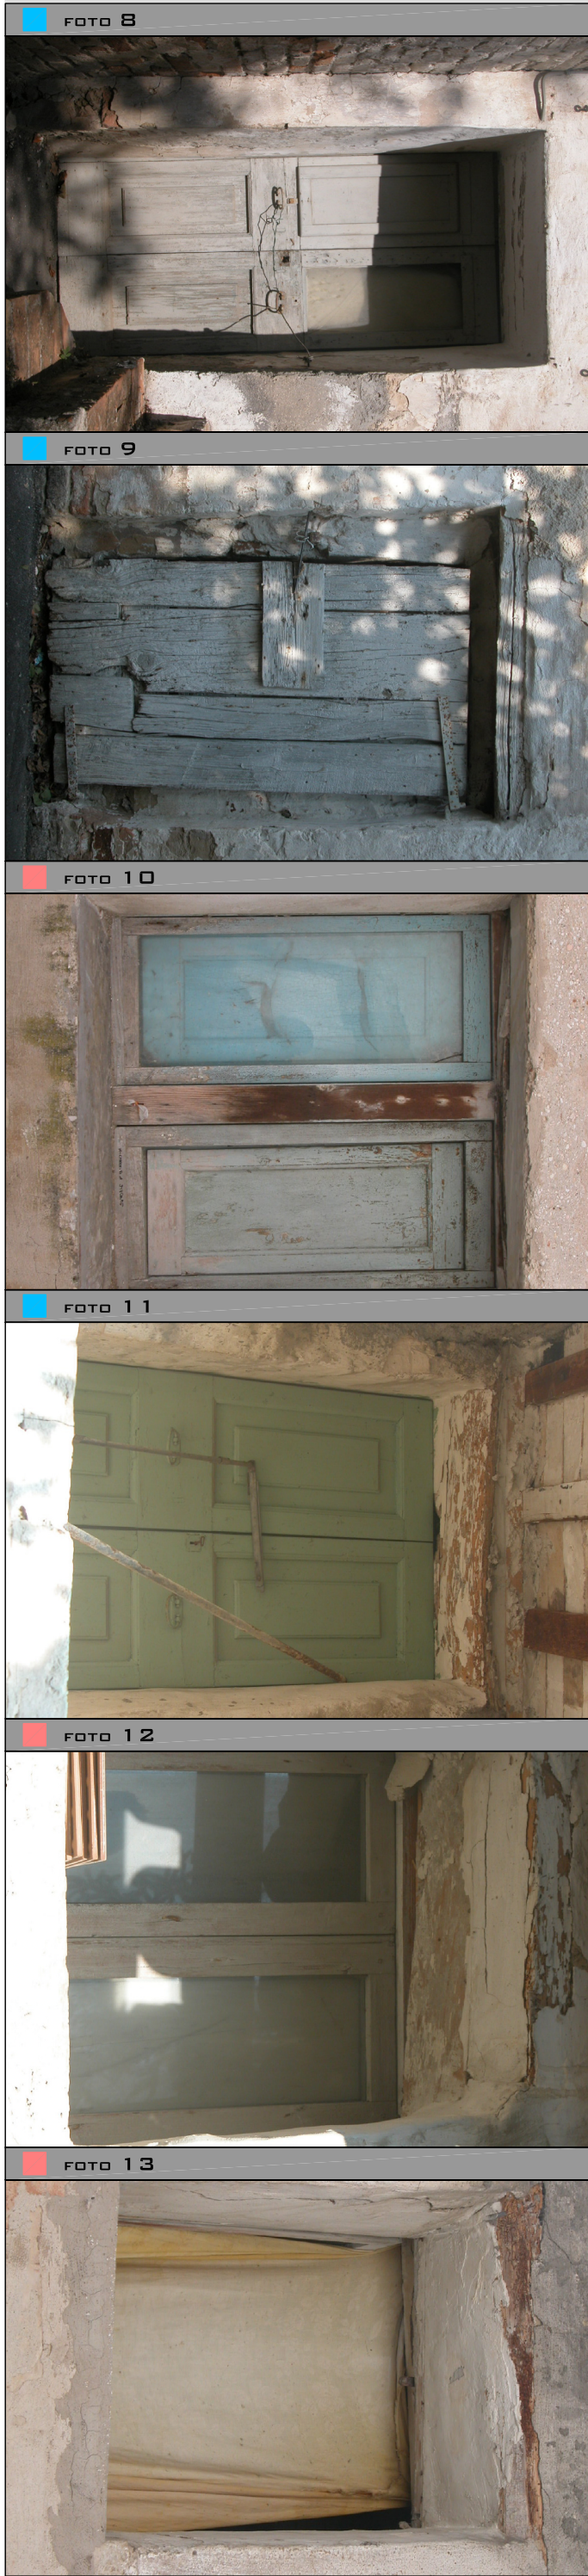
APERTURE

ID.	DESCRIZIONE	DIMEN. (CM)	FOTO	ARCHITRAVE	SPALLETTE	D'AVANZALE	TIPO DI INFISSO	STATO DI CONSERVAZIONE DELL'INFISSO
A1.1	PORTINELLO D'INGRESSO	86x190	B	NON VISIBILE	LATERIZIO	/	PORTINELLO IN LEGNO A PANNELLI INCASSATI	CATTIVO
A1.2	PORTA SOTTOGOLA	56x110	9	LIGNO	LATERIZIO	/	PORTA IN LEGNO A TAVOLE VERTICALI	CATTIVO
A2.1	FINESTRA IN LEGNO PROSPETTO NORD	87x91	10	NON VISIBILE	NON VISIBILE	NON VISIBILE	FINESTRA A DUE ANTE IN LEGNO E SQUERTE	CATTIVO
A1.3	PORTINELLO D'INGRESSO	85x161	11	LIGNO	NON VISIBILE	NON VISIBILE	PORTINELLO IN LEGNO A PANNELLI INCASSATI	MEDIOCRE
A2.2	FINESTRA IN LEGNO PROSPETTO SUD	58x65	12	LIGNO	NON VISIBILE	NON VISIBILE	FINESTRA A DUE ANTE IN LEGNO E SQUERTE	MEDIOCRE
A2.3	FINESTRA IN LEGNO PROSPETTO NORD	58x82	13	LIGNO	NON VISIBILE	NON VISIBILE	FINESTRA A DUE ANTE IN LEGNO	PERILOSO
