SCHEDA DI RILEVAMENTO: CATALOGAZIONE E DESCRIZIONE DELLE FINITURE ESTERNE

PIANO DI RECUPERO DI "VILLA FIGANA"
ADEGUATO ALLA LUCE DEL VINCOLO APPROVATO DALLA SOPRINTENDENZA E DELLE LINEE GUIDA DETTATE DAL COMITATO SCIENTIFICO

TAV 14/B

SCHEDA DI RILEVAMENTO PARTICELLA 217/1:
CATALOGAZIONE E DESCRIZIONE DELLE FINITURE

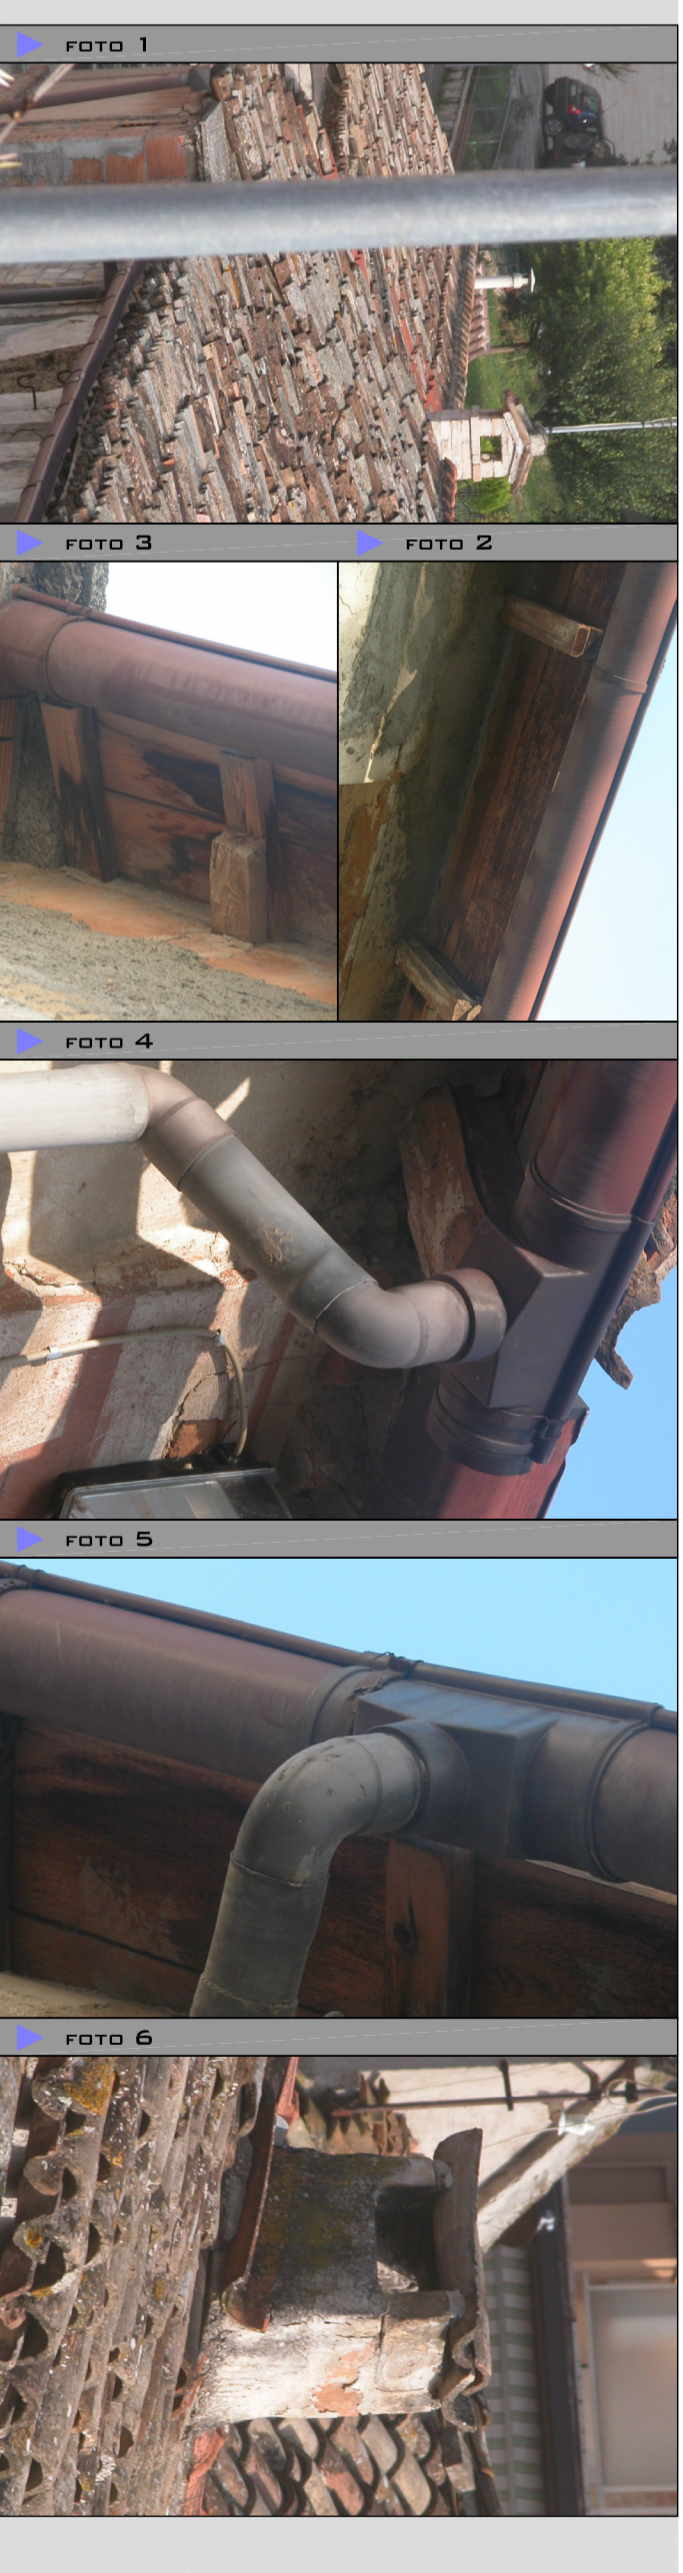
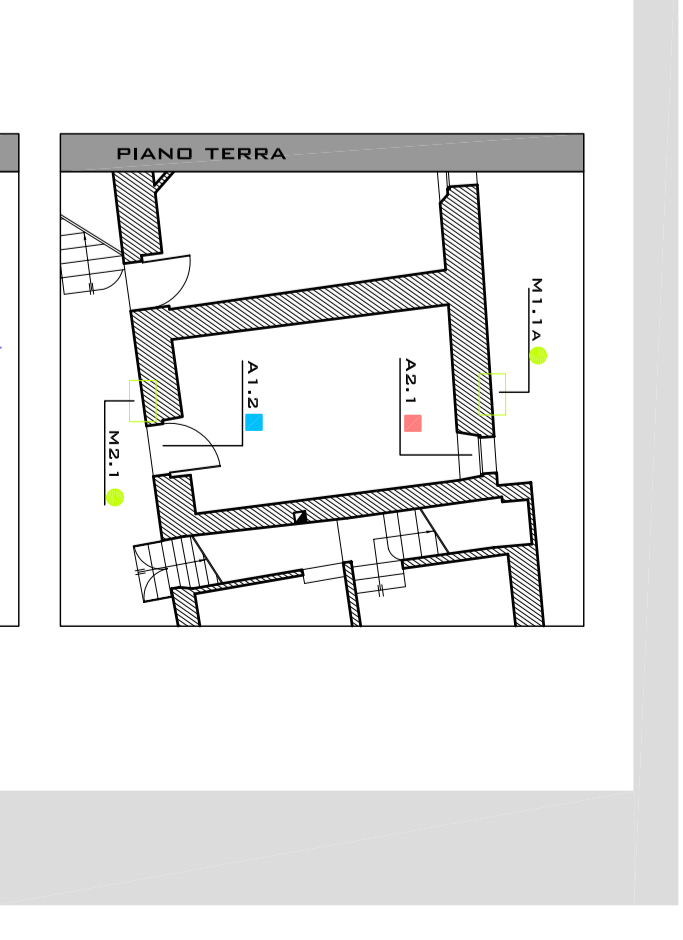
COPERTURE

ID.	DESCRIZIONE	FOTO	TIPOLOGIA	STATO DI CONSERVAZIONE
C1.1	MANTO IN GOMI E BISTOPPI		TETTI A DUE PACE	BUONO
C2.1	BORDO DI BORDA PROSPETTO		TAVOLATO SU TRAVETTI LEGNI	MEIORE
C2.2	SPICCO DI BORDA PROSPETTO		TAVOLATO SU TRAVETTI LEGNI	MEIORE
C3.1	CANALI DI BORDA PROSPETTO SUD		ELEMENTI IN LAMIERA	BUONO
C3.2	CANALI DI BORDA PROSPETTO NORD		ELEMENTI IN LAMIERA	BUONO
C4.1	CORNICELLO IN LATERIZIO			BUONO
	TOTALE

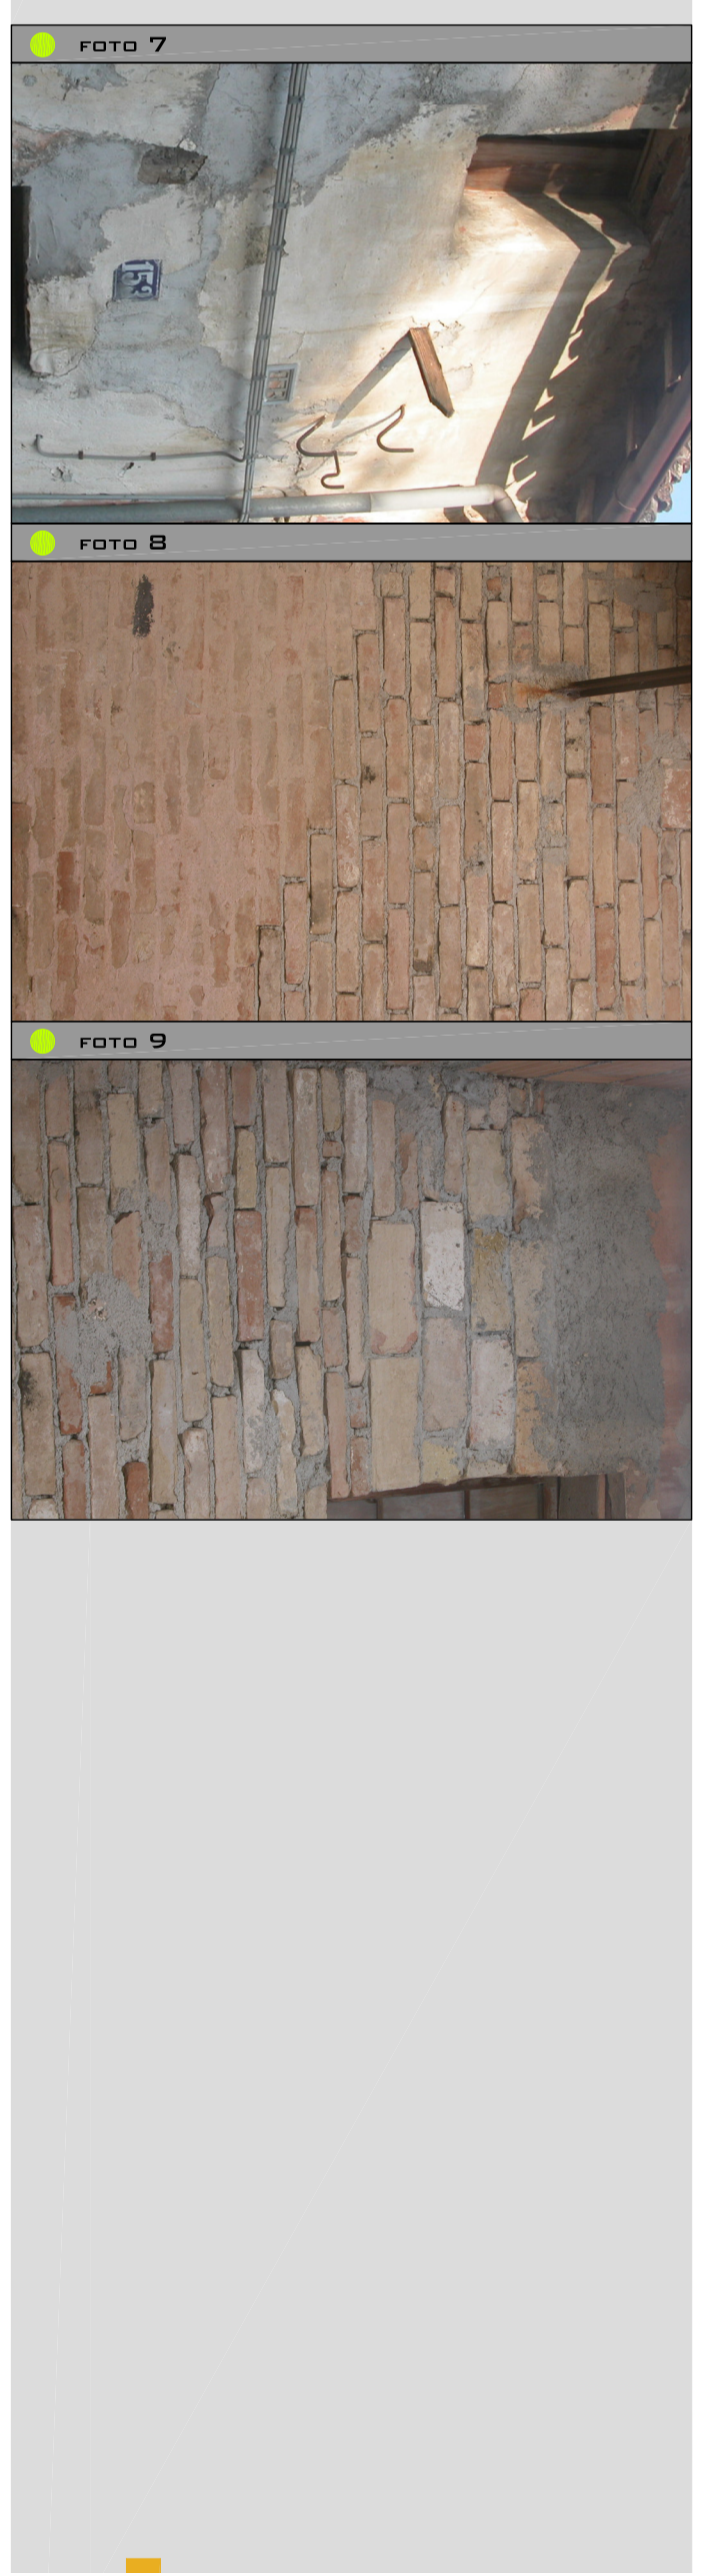
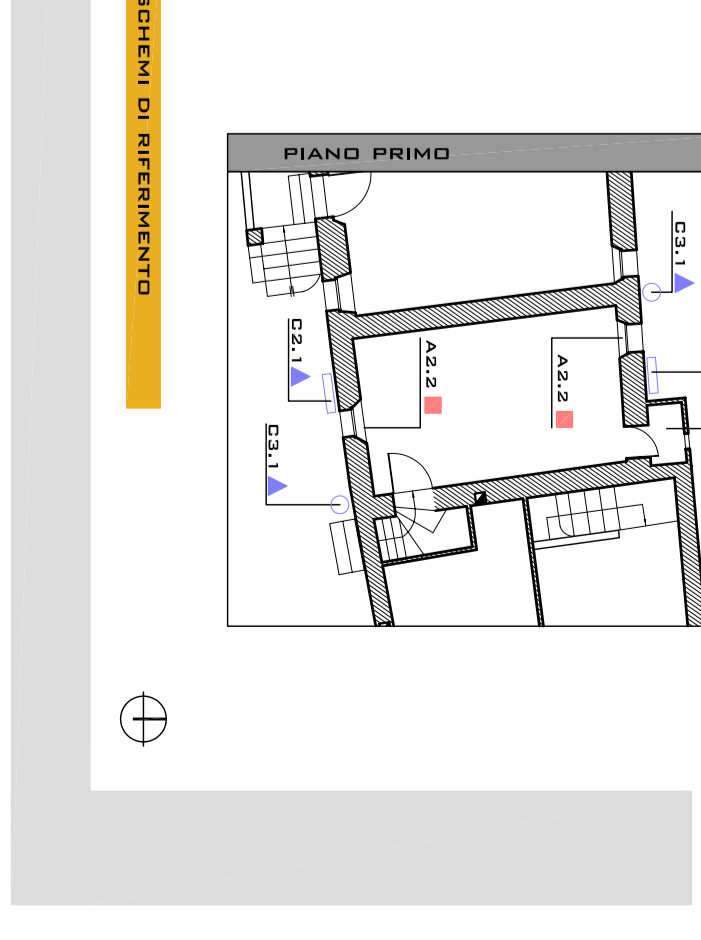
SUPERFICI VISIBILI

IDENTIFICATIVO	POSIZIONE	FOTO	TIPO DI PARAMENTO	TIPO DI POSA IN OPERA	ETA' DEL LATERIZIO	STATO DI CONSERVAZIONE
M1.1.A	PROSPETTO NORD		PARAMENTO IN LATERIZIO A RICORSO DIREZIONALI	PRESENZA IRREGOLARI DI MURATURA IN LATERIZIO IN TAVOLATO	NON RECENTE	MEIORE
M1.1.B	PROSPETTO NORD		MURATURA IN LATERIZIO IN TAVOLATO	ASSENZA DI GORGHIATI	NON RECENTE	MEIORE
M1.2	PROSPETTO SUD		MURATURA NON VISIBILE			
M2.1	PROSPETTO NORD		INTONACO DI GESSO	INTONACO NON PRESENTE		
M2.2	PROSPETTO SUD		INTONACO DI GESSO CON APPREZZAZIONE CON MALTA CEMENTIZIA			CATTIVO

IDENTIFICATIVO	POSIZIONE	FOTO	TIPOLOGIA	STATO DI CONSERVAZIONE
M2.1	PROSPETTO NORD		INTONACO NON PRESENTE	
M2.2	PROSPETTO SUD		INTONACO DI GESSO CON APPREZZAZIONE CON MALTA CEMENTIZIA	CATTIVO

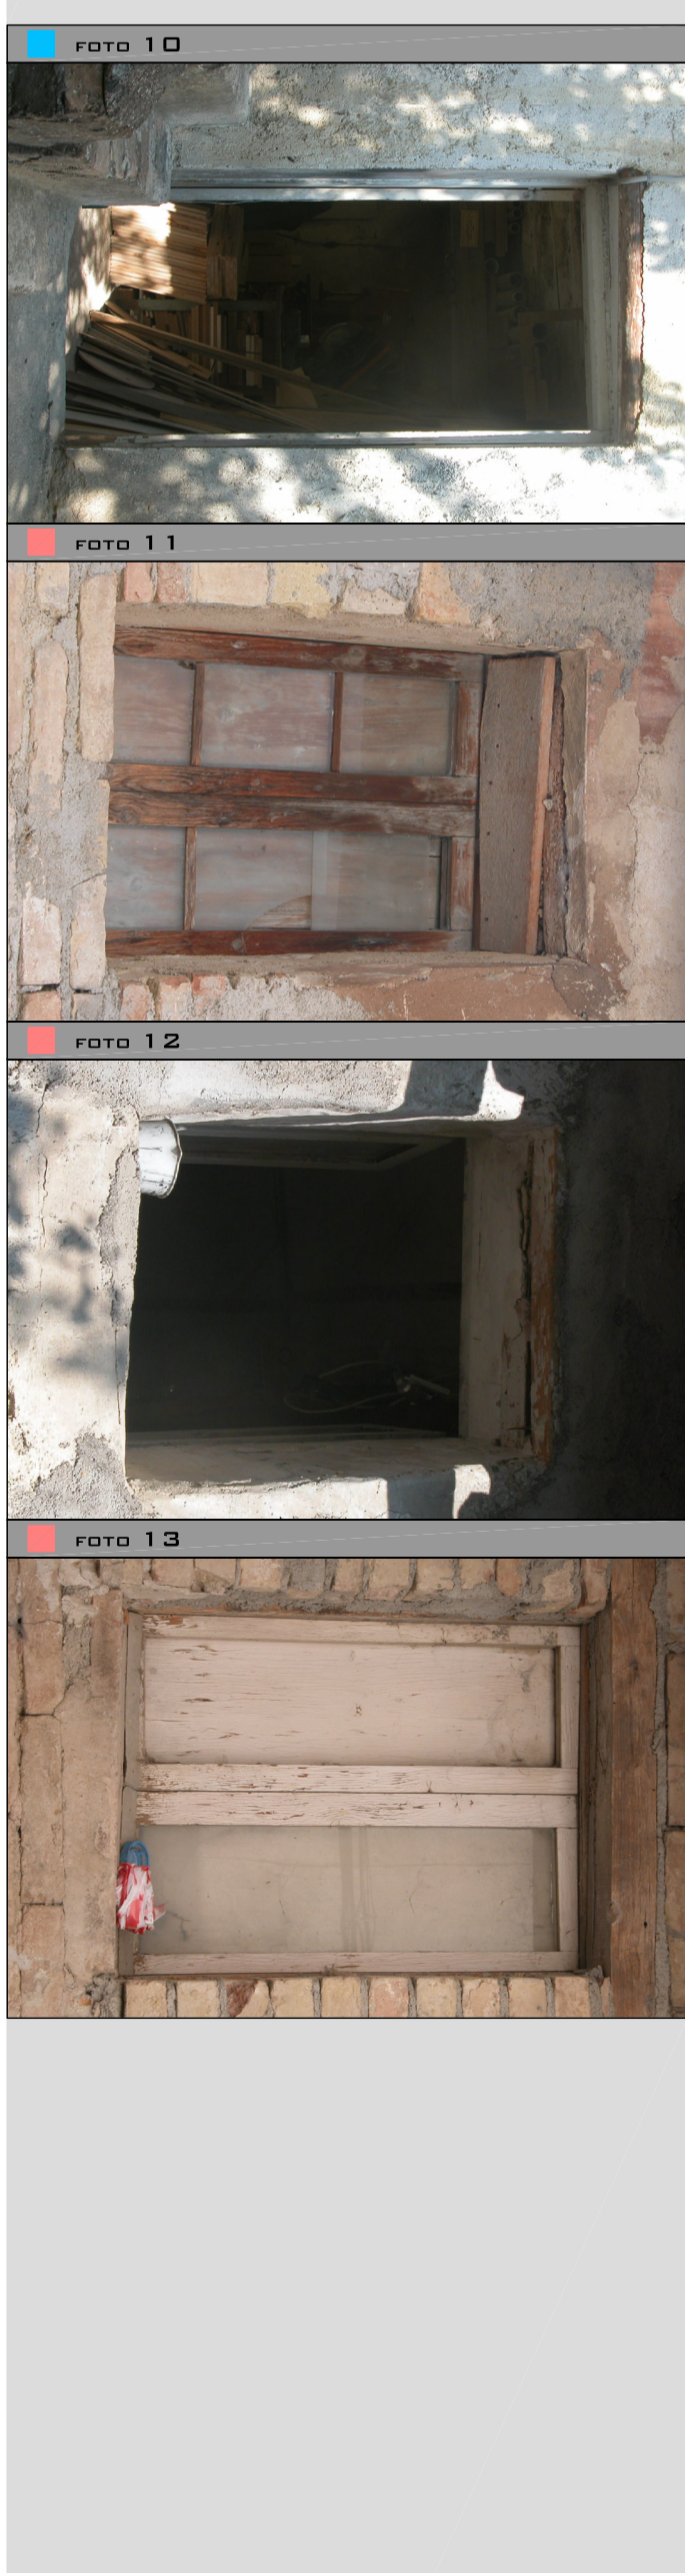
APERTURE

ID.	DESCRIZIONE	OGNUNO	FOTO	ARCHITRAVE	SPALLETTE	DAVANZALE	TIPO DI INTRABO	STATO DI CONSERVAZIONE DELL'INTRABO
A1.1	PORTONCINO INTRABO PROSPETTO SUD	81X154	10	LEGNO	/	/	PORTONCINO IN LEGNO AD USANZA	MEIORE
A2.1	FINESTRA PROSPETTO NORD	65X85	11	LEGNO	LATERIZIO	LATERIZIO	FINESTRA A BUC ANTE IN LEGNO E BUCANTI IN LEGNO E BUCANTI	CATTIVO
A2.2	FINESTRA PROSPETTO SUD	53X80	12	LEGNO	/	/	FINESTRA A BUC ANTE IN LEGNO E BUCANTI IN LEGNO E BUCANTI	CATTIVO
A2.3	FINESTRA PROSPETTO NORD	56X90	13	LEGNO	LATERIZIO	LATERIZIO	FINESTRA A BUC ANTE IN LEGNO E BUCANTI IN LEGNO E BUCANTI	CATTIVO

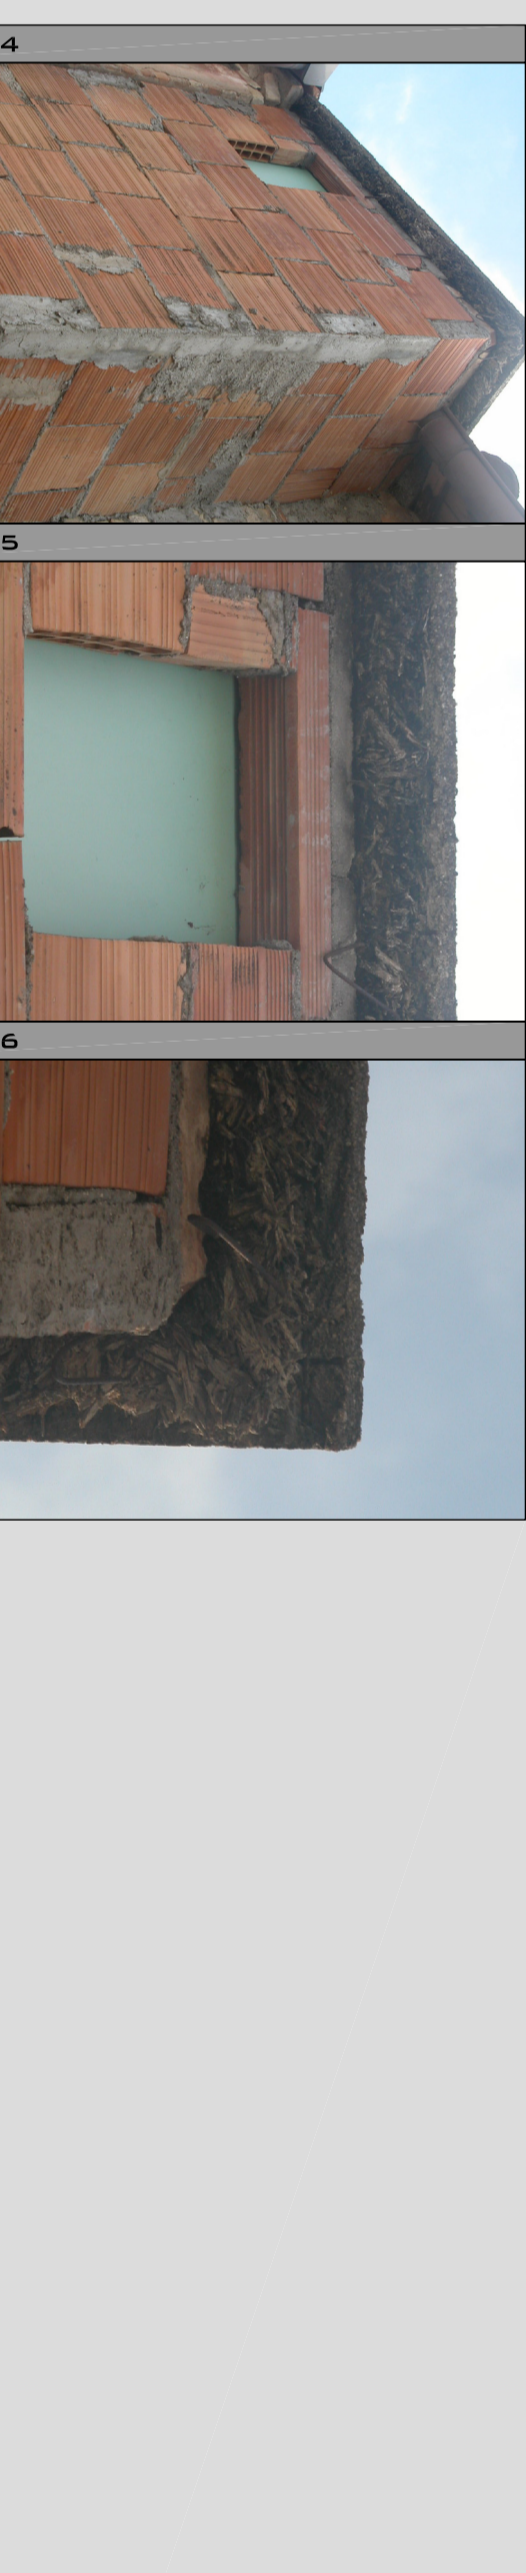
SUPERFETAZIONI E ANNESSI

ID.	DESCRIZIONE	FOTO	COPERTURA	MURATURA	PORTE	FINESTRE	STATO DI CONSERVAZIONE
S1	SUPERFETAZIONE R.1 PROSPETTO NORD	14	COLATA IN CEMENTO AVALATO	LATERALI FORATI	/	ASSENZA INTRABO	CATTIVO
