COMUNE DI MACERATA

PIANO DI RECUPERO DI "VILLA FIGANA"

TAV 22/B

SCHEDE DI RILEVAMENTO PARTICELLA 243:
CATALOGAZIONE E DESCRIZIONE DELLE FINITURE

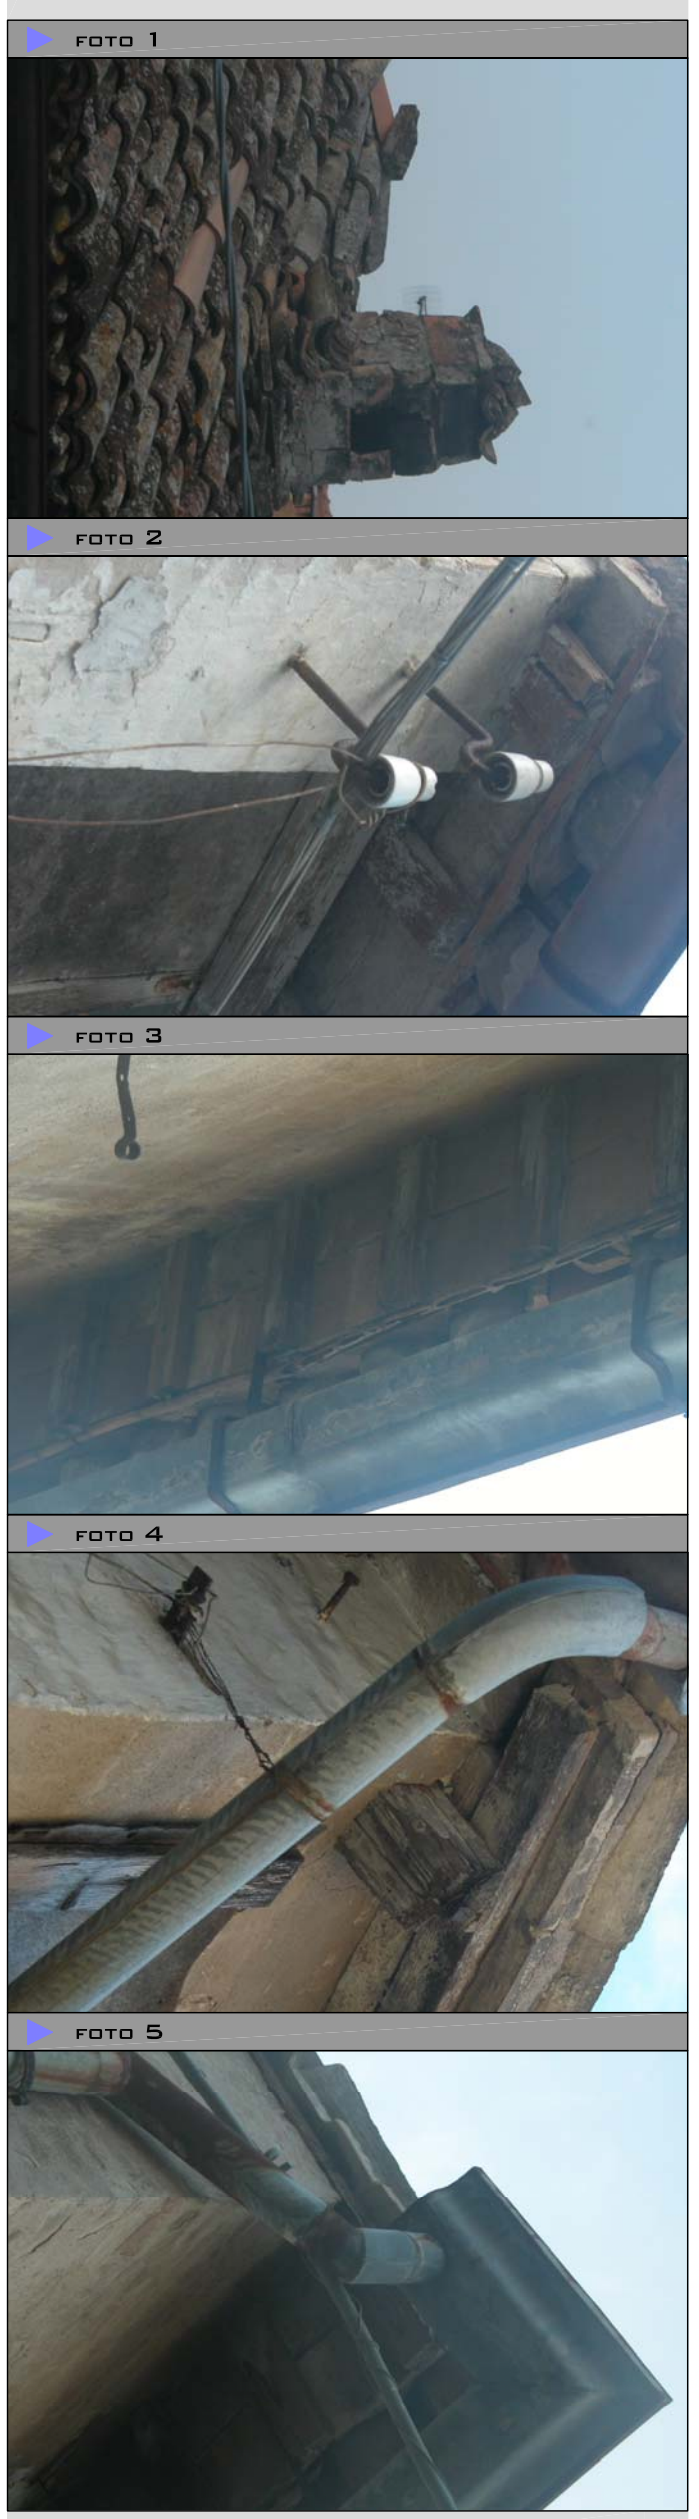
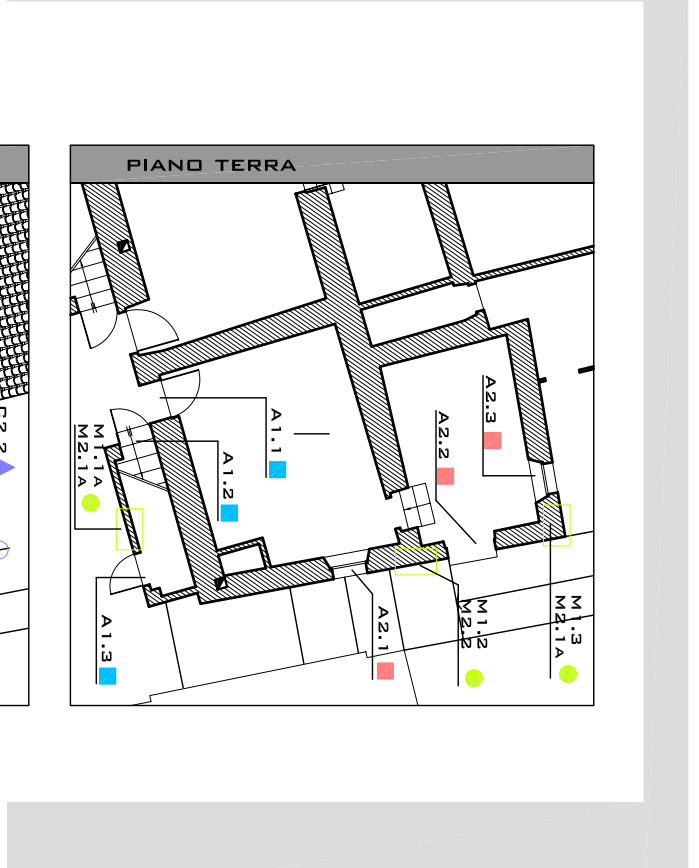
COPERTURE

| ID. | DESCRIZIONE | FOTO | TIPOLOGIA | STATO DI CONSERVAZIONE |
|---|---|---|---|---|
| C1.1 | MANTO IN COPPI E SOTTOCOPPI | | TETTO A DUE PAVISE | MEDIORE |
| C2.1 | SPICCHI DI BORDA PROGETTO | | TAVOLATO SU TRAVETTI LIBERI | MEDIORE |
| C2.2 | SPICCHI DI BORDA PROGETTO NONO | | TAVOLATO SU TRAVETTI LIBERI | MEDIORE |
| C3.1 | CANALI DI BORDA PROGETTO SUD | | ELEMENTI IN CEMENTA | MEDIORE |
| C3.2 | CANALI DI BORDA PROGETTO NORD | | ELEMENTI IN CEMENTA | MEDIORE |
| C4.1 | CONFINI IN LATERIZIO | | / | MEDIORE |

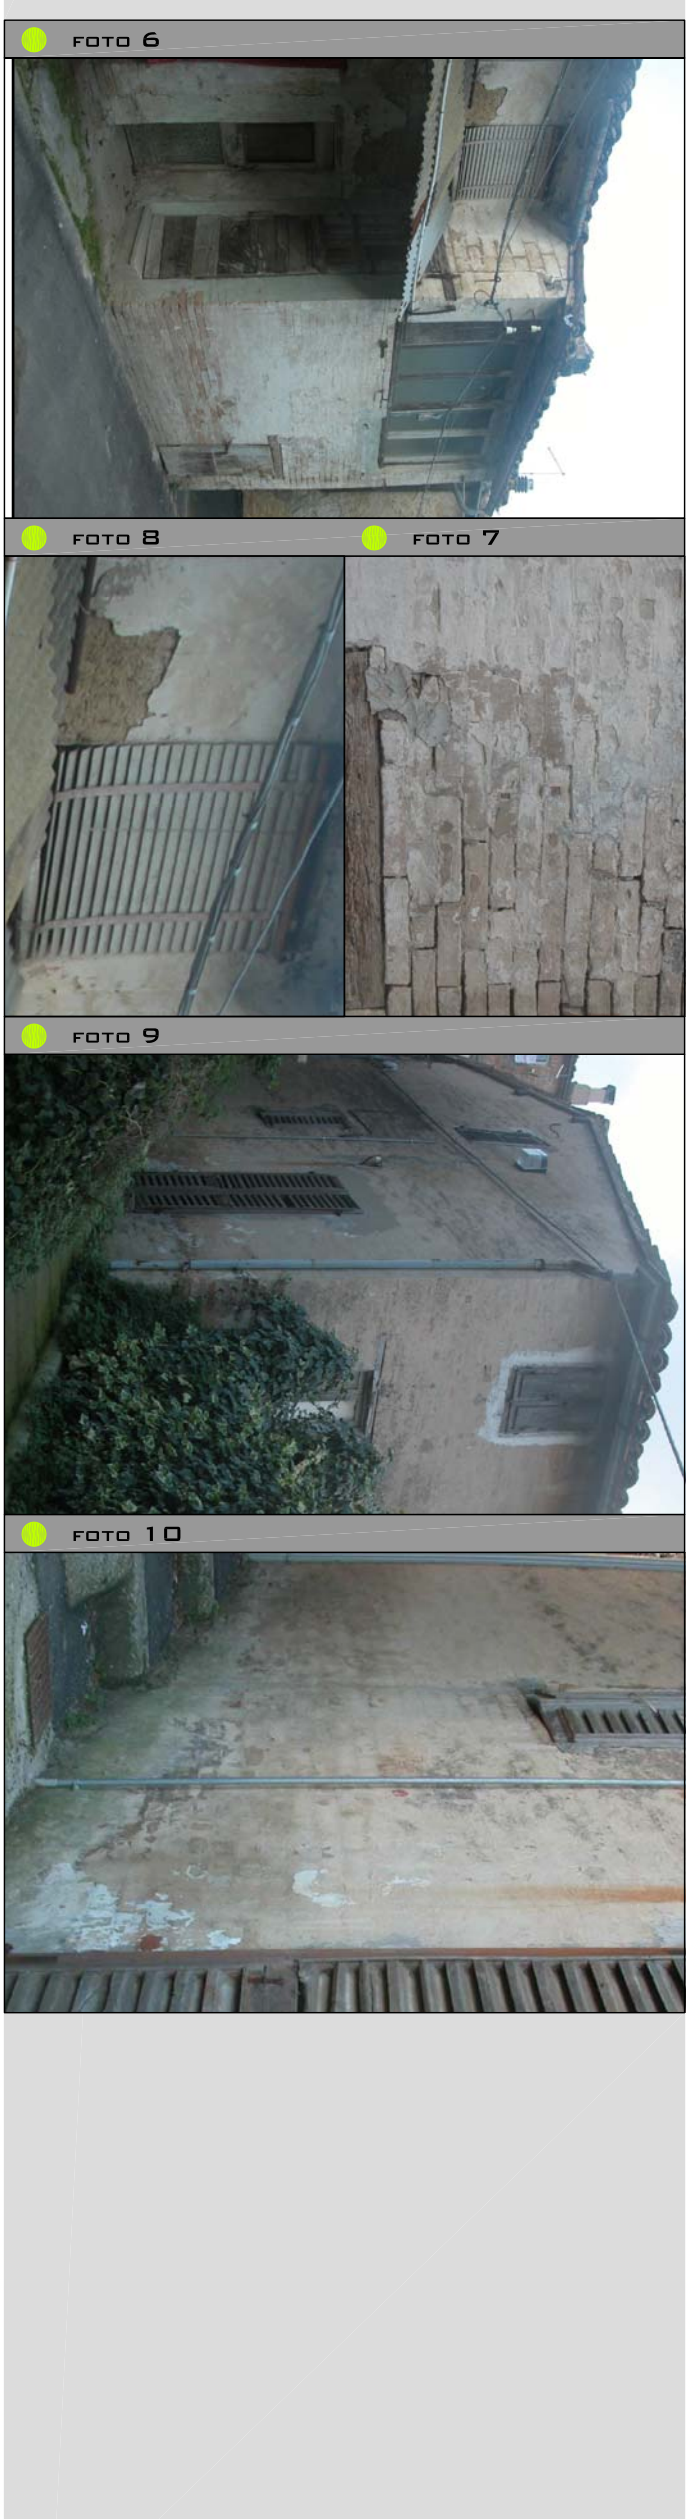
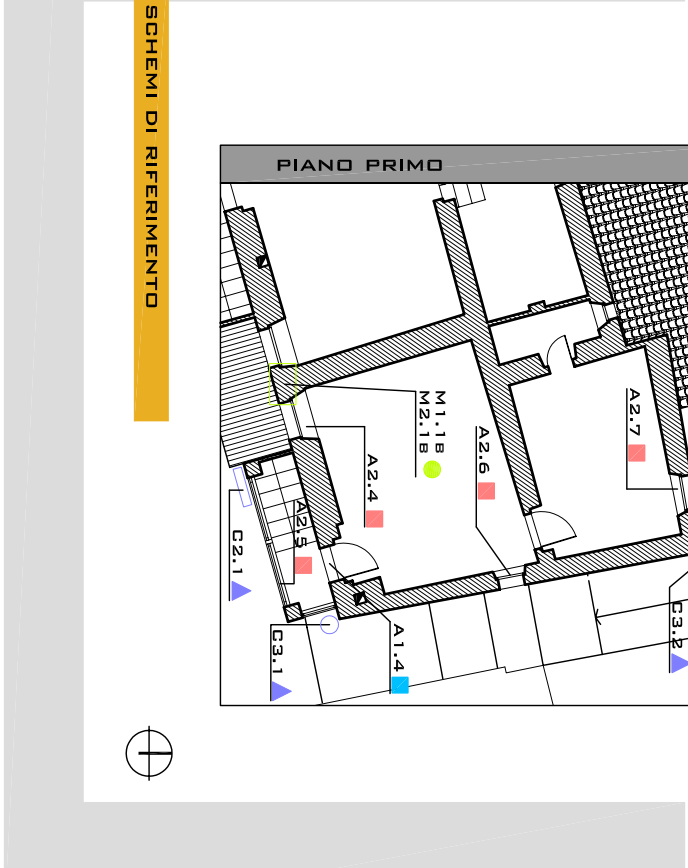
SUPERFICII VISIBILI

| IDENTIFICATIVO | POSIZIONE | FOTO | TIPO DI PAVIMENTO | TIPO DI ROSA IN OPERA | ETA' DEL LATERIZIO | STATO DI CONSERVAZIONE |
|---|---|---|---|---|---|---|
| M1.1A | PROGETTO SUD | | MURATURA IN LATERIZIO | PRESEZZA IRREGOLARE DI | NON RECENTE | MEDIORE |
| M1.1B | PROGETTO SUD | | MURATURA IN TERRA | / | / | MEDIORE |
| M1.2 | PROGETTO EST | | MURATURA IN MATTONI CON | / | / | NON VISIBILE |
| M1.3 | PROGETTO NORD | | MURATURA IN MATTONI | NON VISIBILE | NON VISIBILE | NON VISIBILE |

| IDENTIFICATIVO | POSIZIONE | FOTO | TIPOLOGIA | STATO DI CONSERVAZIONE |
|---|---|---|---|---|
| M2.1A | PROGETTO SUD | | INTONACO DI CALCE | CATTIVO |
| M2.1B | PROGETTO SUD | | INTONACO DI CALCE | CATTIVO |
| M2.2 | PROGETTO EST | | INTONACO ALLA CAMPICCONA CON RAFFREZZI IN MALTA | CATTIVO |
| M2.3 | PROGETTO NORD | | INTONACO ALLA CAMPICCONA CON RAFFREZZI IN MALTA | CATTIVO |

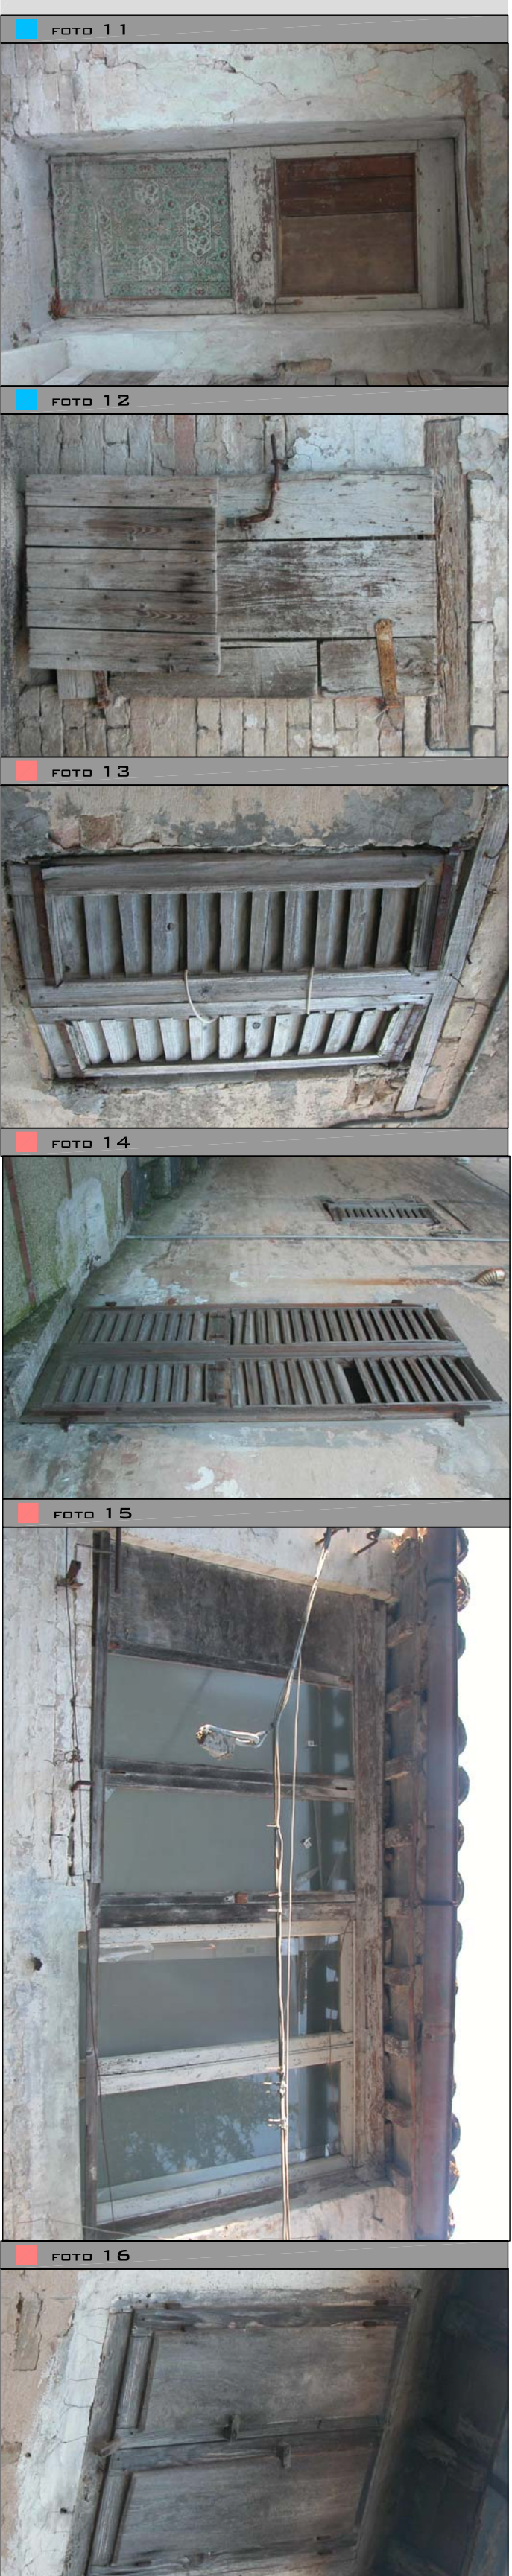
APERTURE

| ID. | DESCRIZIONE | DIMEN. (LxH) | FOTO | ARCHITRAVE | SPALLETTE | DAVANZALE | TIPO DI INFISSO | STATO DI CONSERVAZIONE DELL'INFISSO |
|---|---|---|---|---|---|---|---|---|
| A1.1 | INGRESSO N°10 | 78X191 | | 11 | LIBRO | LATERIZIO | NON VISIBILE | CATTIVO |
| A1.2 | ACCESO SCALA ESTERNA SUD | 70X230 | | L/2 | NON VISIBILE | NON VISIBILE | PORTA IN LEGNO | CATTIVO |
| A1.3 | INGRESSO SUD | 68X125 | | 12 | LIBRO | LATERIZIO | NON VISIBILE | CATTIVO |
| A2.1 | FINESTRA | 68X89 | | 13 | LIBRO | LATERIZIO | PANNELLO | CATTIVO |
| A2.2 | PORTINELLA PROGETTO EST | 96X191 | | 14 | NON VISIBILE | LATERIZIO | FINESTRA A DUE ANTE IN LEGNO E PERMANE | CATTIVO |
| A2.3 | FINESTRA PROGETTO NORD | 61X88 | | 9 | LIBRO | NON VISIBILE | FINESTRA A DUE ANTE IN LEGNO | CATTIVO |
| A1.4 | INGRESSO R.1 | 71X180 | | / | NON VISIBILE | NON VISIBILE | FINESTRA A DUE ANTE | / |
| A2.4 | FINESTRA | 77X103 | | 8 | LIBRO | NON VISIBILE | FINESTRA A DUE ANTE | CATTIVO |
| A2.5 | INGRESSO SCALA ESTERNA | / | | 15 | LIBRO | LATERIZIO | FINESTRA A DUE ANTE IN LEGNO E PERMANE | CATTIVO |
| A2.6 | PROGETTO OVEST | 51X86 | | 9 | NON VISIBILE | NON VISIBILE | FINESTRA A DUE ANTE IN LEGNO E PERMANE | CATTIVO |
| A2.7 | FINESTRA PROGETTO NORD | 63X97 | | 16 | NON VISIBILE | NON VISIBILE | FINESTRA A DUE ANTE IN LEGNO E SEURETTI | CATTIVO |
