**COMUNE DI MACERATA**  
PROVINCIA DI MACERATA

**PIANO DI RECUPERO DI "VILLA FIGANA"**  
ADEGUATO ALLA LUCE DEL VINCOLO APPROVATO DALLA SOPRINTENDENZA E DELLE LINEE GUIDA DETTATE DAL COMITATO SCIENTIFICO

**TAV 24/B**

**SCHEDE DI RILEVAMENTO PARTICELLA 239/1-2:**  
CATALOGAZIONE E DESCRIZIONE DELLE FINITURE

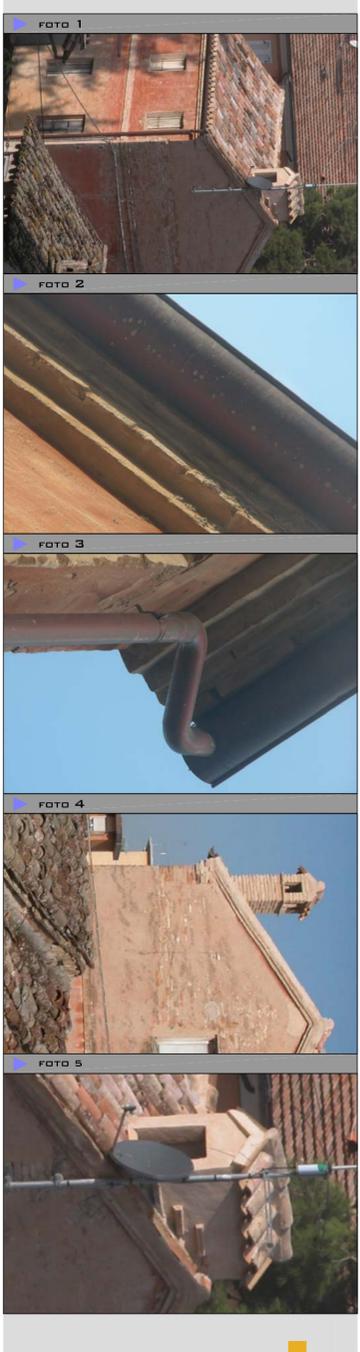
**COBERTURE**

ID.	DESCRIZIONE	FOTO	TIPOLOGIA	STATO DI CONSERVAZIONE
C1.1	COBERTURA COMPLETA MANI IN SOPRA E SOTTO	1	TETTI A DUE PACE	BUONO
C2.1	SPICCHI DI GIORNATA	2	CONDICE IN LATERIZIO	BUONO
C3.2	SPICCHI DI GIORNATA	4	CONDICE IN LATERIZIO	BUONO
C3.1	CANALI DI GIORNATA	3	ELEMENTI IN CANTIERA	BUONO
C4.1	CONDICIALE IN LATERIZIO	1	/	BUONO
C4.2	ABBANDI IN LATERIZIO	5	/	BUONO

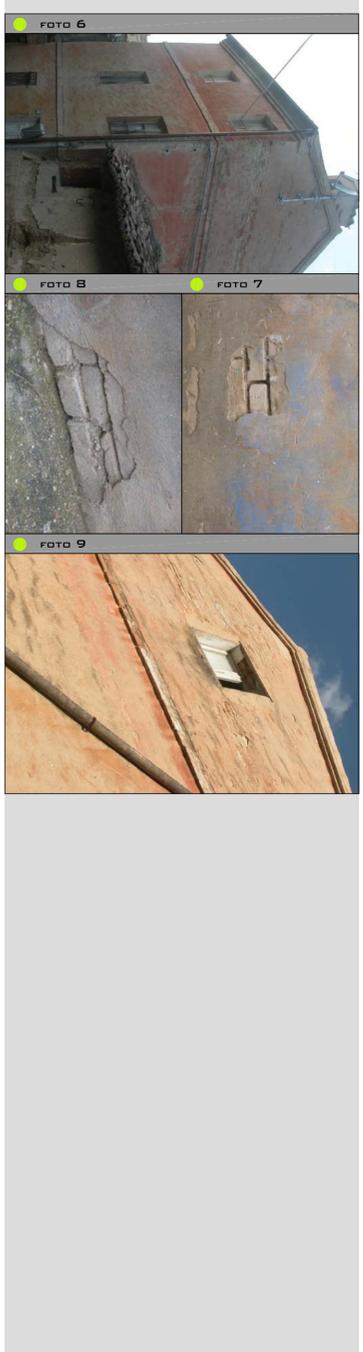
**SUPERFICIE VISIBILI**

IDENTIFICATIVO	POSIZIONE	FOTO	TIPOLOGIA	STATO DI CONSERVAZIONE
M2.1	PROSPETTO SUD	6/9	INTONACO "ALLA CAMPIGNANA" NON BASSIZZI IN ALTA CEMENTAZIA	MEIORE
M2.2	PROSPETTO EST	1	INTONACO "ALLA CAMPIGNANA"	PESSIMO
M2.3	PROSPETTO OVEST	9	INTONACO "ALLA CAMPIGNANA"	CATTIVO

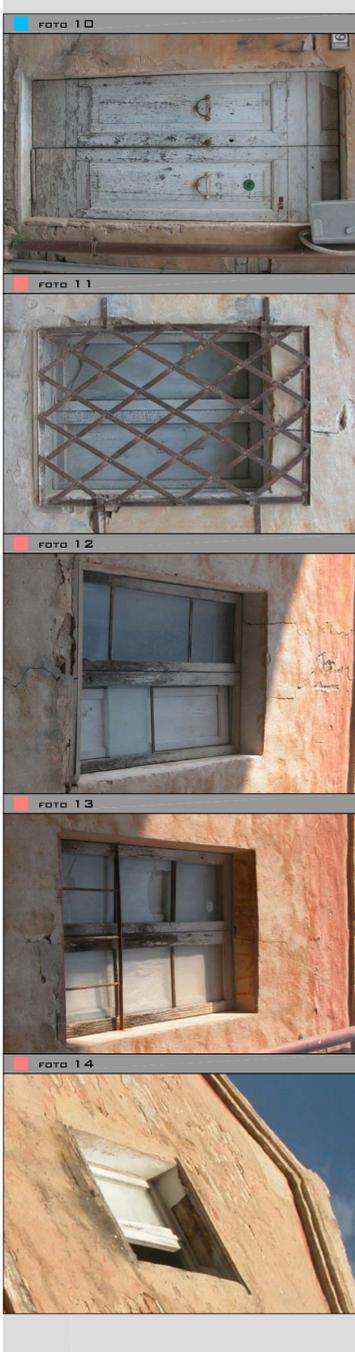
**APERTURE**

ID.	DESCRIZIONE	OMENI	FOTO	ANCHITAVE	SPALLETTA	DAVANZALE	TIPO DI INVERNO	CONDIZIONE DELL'INVERNO
A1.1	INVERNO	98X212	10	LATERIZIO	LATERIZIO	/	PORTA IN LEGNO A PANNELLI INDICIBILI	CATTIVO
A2.1	FINESTRA PROSPETTO SUD	72X100	11	LATERIZIO	LATERIZIO	PIETRA	FINESTRA IN LEGNO A DUE ANTE E SOTTILETTI	CATTIVO
A2.2	FINESTRA PROSPETTO NORD	71X83	/	NON VISIBILE	NON VISIBILE	NON VISIBILE	/	/
A1.2	INVERNO	72X102	/	NON VISIBILE	NON VISIBILE	NON VISIBILE	/	/
A2.3	FINESTRA PROSPETTO NORD	84X78	/	NON VISIBILE	NON VISIBILE	PIETRA	FINESTRA IN LEGNO A DUE ANTE E SOTTILETTI	CATTIVO
A2.4	FINESTRA PROSPETTO SUD	72X125	12	NON VISIBILE	LATERIZIO	PIETRA	FINESTRA IN LEGNO A DUE ANTE E SOTTILETTI	CATTIVO
A2.5	FINESTRA PROSPETTO SUD	BDX1 24	13	NON VISIBILE	LATERIZIO	LATERIZIO	FINESTRA IN LEGNO A DUE ANTE E SOTTILETTI	CATTIVO
A2.6	FINESTRA PROSPETTO NORD	79X128	/	NON VISIBILE	NON VISIBILE	NON VISIBILE	/	/
A2.7	FINESTRA PROSPETTO SUD	72X96	6	NON VISIBILE	LATERIZIO	NON VISIBILE	FINESTRA IN LEGNO A DUE ANTE E SOTTILETTI	CATTIVO

A2.8	FINESTRA PROSPETTO SUD	72X96	6	NON VISIBILE	LATERIZIO	NON VISIBILE	FINESTRA IN LEGNO A DUE ANTE E SOTTILETTI	CATTIVO
A2.9	FINESTRA PROSPETTO DIVERSI	72X96	14	NON VISIBILE	LATERIZIO	NON VISIBILE	FINESTRA IN LEGNO A DUE ANTE E SOTTILETTI	CATTIVO

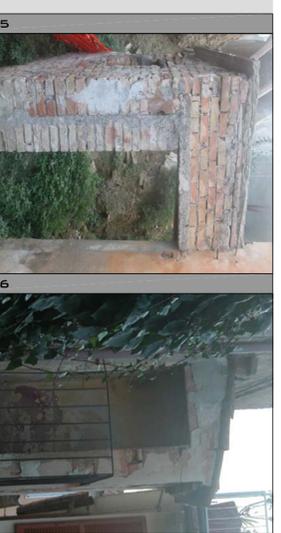
**SUPERFETAZIONI E ANNESSI**

ID.	DESCRIZIONE	FOTO	COBERTURA	MATERIALITA	PORTE	FINITURE	STATO DI CONSERVAZIONE GENERALE
S1.1	SUPERFETAZIONE IN ADERENZA AL FONTE	15	ASSENTE	LATERIZIO	BDX1 75	35X51	CONDIZIONE TOTALE
S2	SUPERFETAZIONE IN FRONTE NORD	16	UNA FACIA CON MANTO IN COPPI	LATERIZIO	66X180	30X30	PESSIMO
