COMUNE DI MACERATA
PROVINCIA DI MACERATA

PIANO DI RECUPERO DI "VILLA FIGANA"
ADEGUATO ALLA LUCE DEL VINCOLO APPROVATO DALLA SOPRINTENDENZA E DELLE LINEE GUIDA DETTATE DAL COMITATO SCIENTIFICO

TAV 25/B

SCHEDE DI RILEVAMENTO PARTICELLA 240:
CATALOGAZIONE E DESCRIZIONE DELLE FINITURE

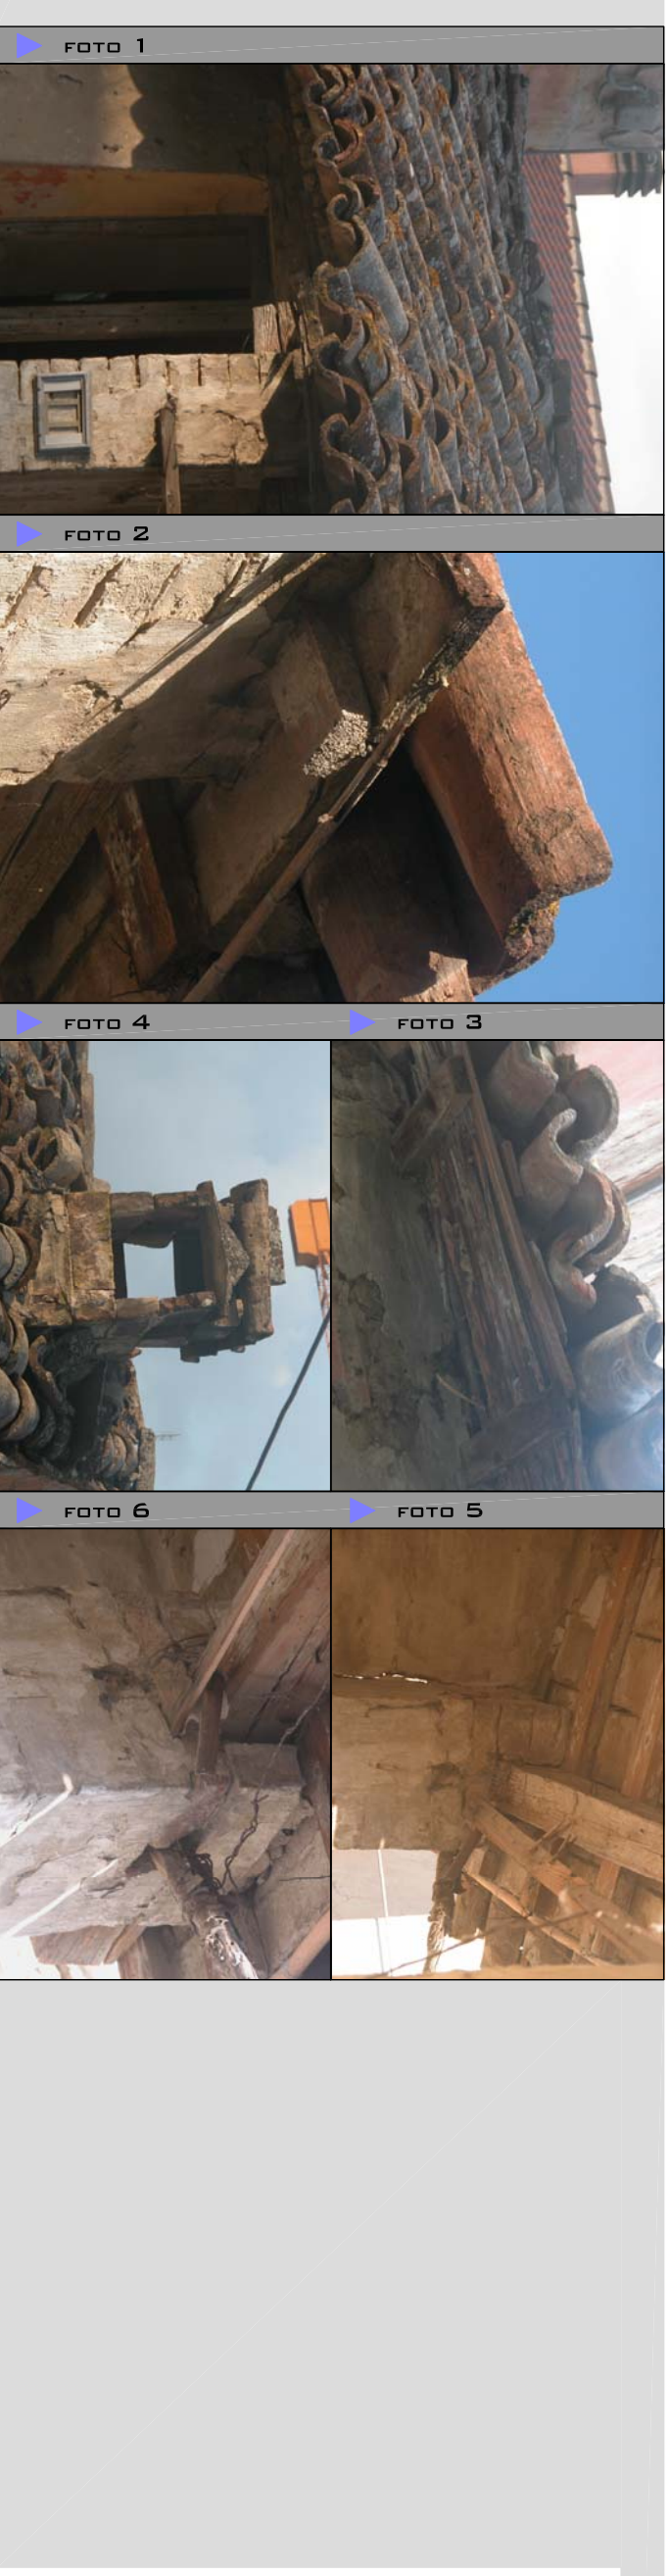
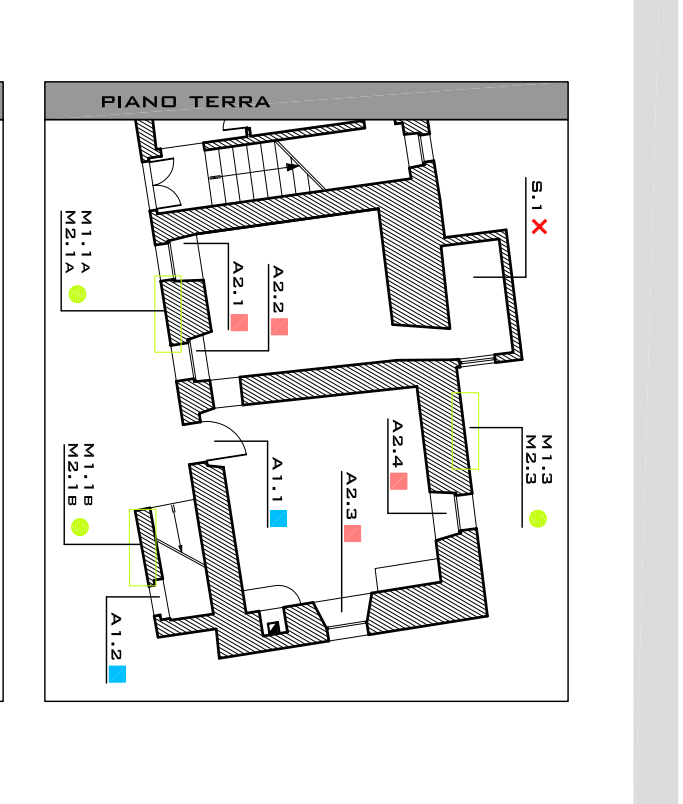
ID.	DESCRIZIONE	FOTO	TIPOLOGIA	STATO DI CONSERVAZIONE
C1.1	COBERTURA CON MANICO DI COTTONE E SOTTOCOTONE	1	TETTO A DUE FALDE	MEGGIORE
C2.1	SPICCO DI BORDO PROGETTO	2	PANELLATO SU TRAVETTI LEGNI	CATTIVO
C2.2	SPICCO DI BORDO PROGETTO	3	INCANNICCIATO SU TRAVETTI LEGNI	CATTIVO
C2.3	SPICCO DI BORDO PROGETTO	11	TAVOLATO SU TRAVETTI LEGNI	DISAFFICCIAMENTO TOTALE
C3	CANALI DI BORDO	/	/	COMPLETAMENTE ASSENTI
C4.1	COMIGNOLI IN LATERIZIO	4	/	MEGGIORE

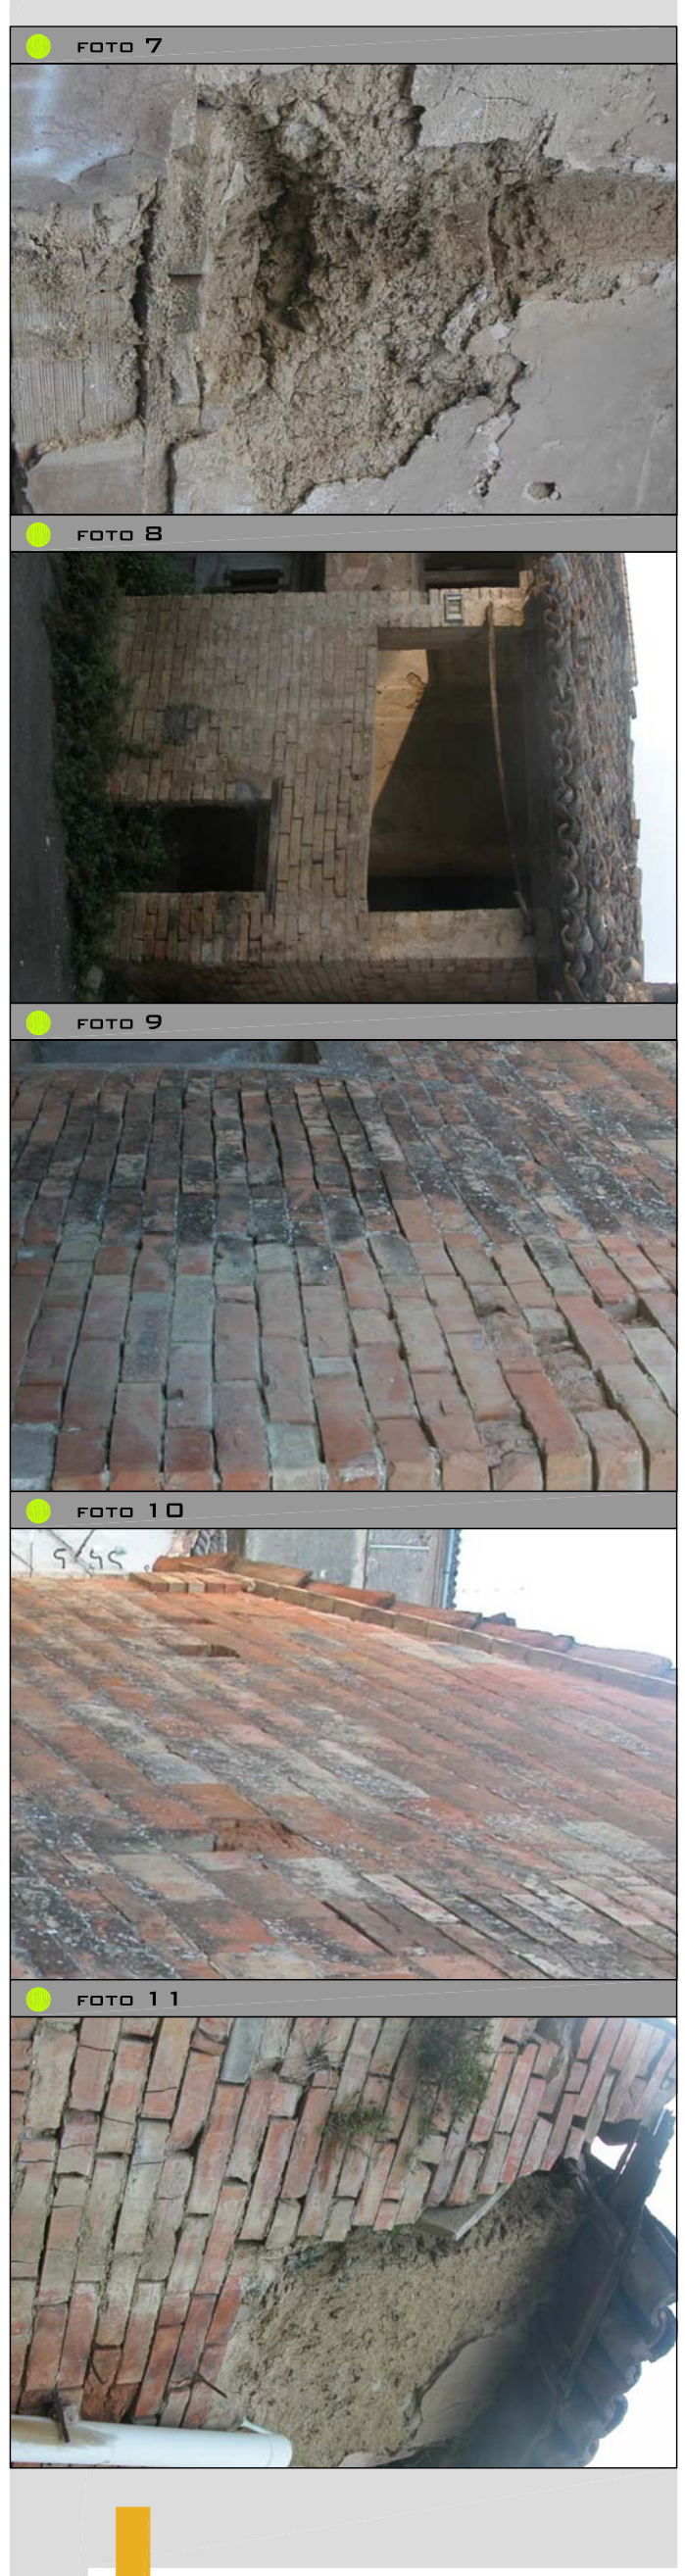
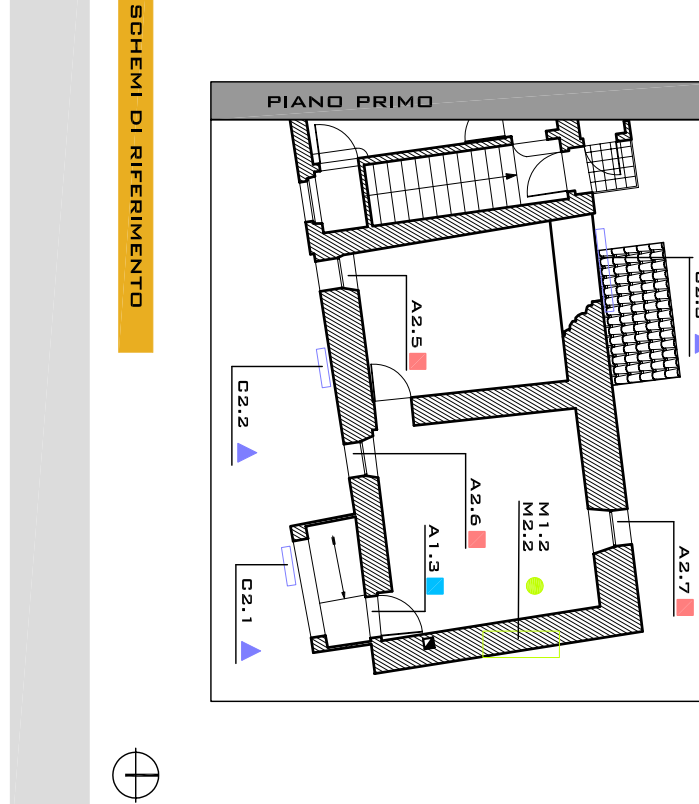
ID.	DESCRIZIONE	FOTO	TIPOLOGIA	STATO DI CONSERVAZIONE
M1.1A	PROGETTO SUO	7	MURATURA IN TERRA	MEGGIORE
M1.1B	PROGETTO SUO	8	MURATURA IN LATERIZIO A RICORSI REGOLARI	MEGGIORE
M1.2A	PROGETTO EST	9	PARAMELTO IN LATERIZIO A RICORSI REGOLARI	MEGGIORE
M1.2B	PROGETTO EST	10	MURATURA IN LATERIZIO CORTESINI IN FALDO	MEGGIORE
M1.3	PROGETTO	11	MURATURA IN TERRA	PESSIMO

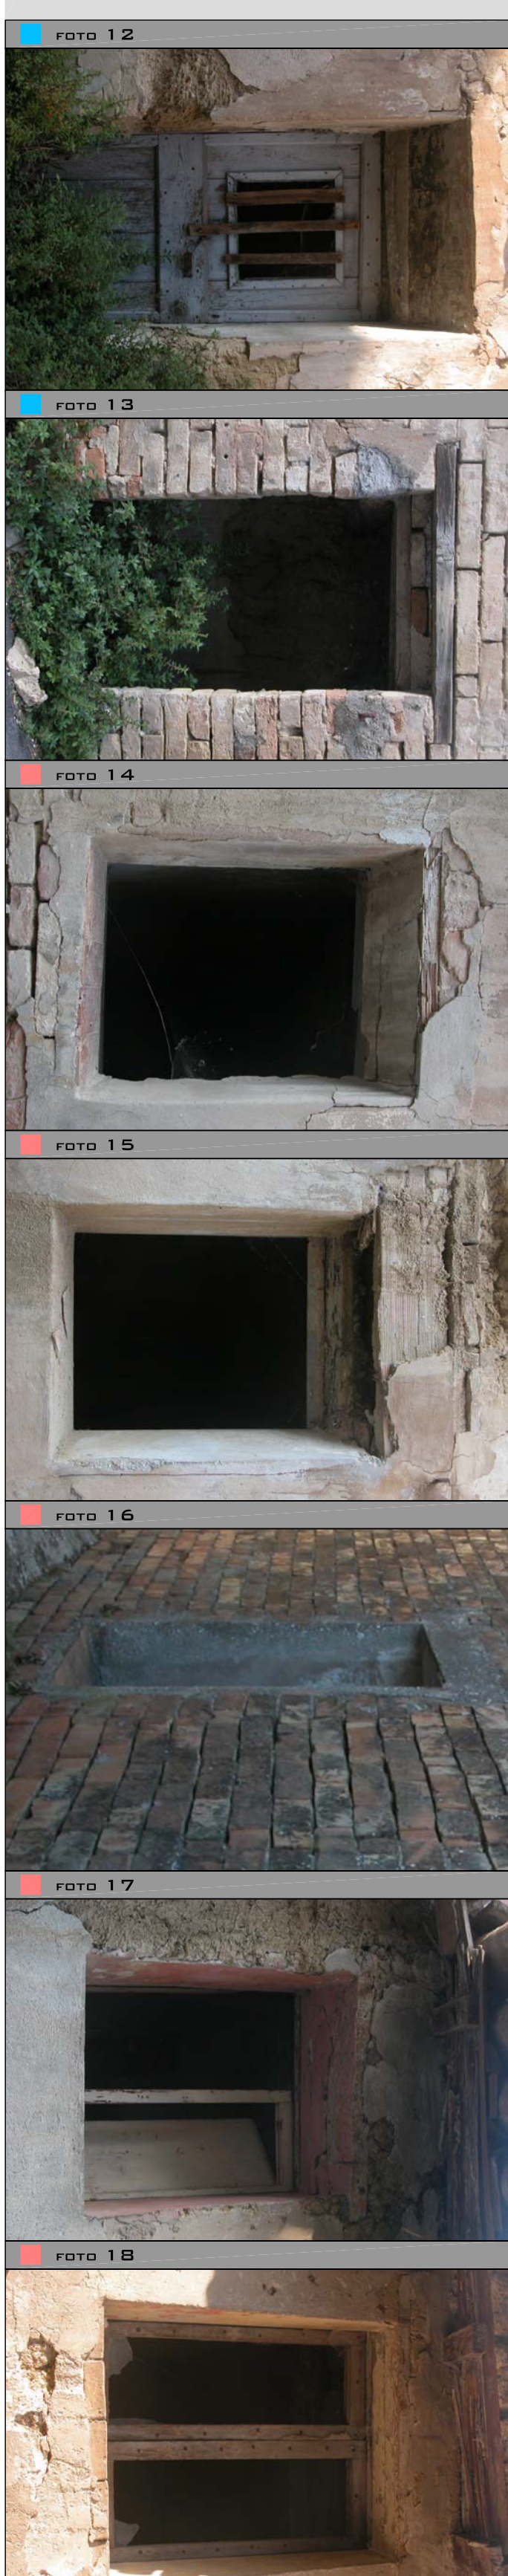
ID.	DESCRIZIONE	OGNEN	FOTO	ANCHITRIVE	SPALLETTE	DAVANZALE	TIPO DI INVERSO	STATO DI CONSERVAZIONE DELL'INVERSO
A1.1	INVERSO PROGETTO SUO	80X171	12	LEGNO	TERRA	/	INVERSO VETROLO E PANNELLO IN VETRO	CATTIVO
A1.2	INVERSO SOTTOCOTONE PROGETTO SUO	80X118	13	LEGNO	LATERIZIO	/	ASSENTE	/
A2.1	FINESTRA PROGETTO SUO	72X86	14	LEGNO	/	LATERIZIO	ASSENTE	/
A2.2	FINESTRA PROGETTO SUO	72X91	15	LEGNO	/	/	ASSENTE	/
A2.3	FINESTRA PROGETTO EST	80X87	16	/	/	/	ASSENTE	/
A2.4	INVERSO PROGETTO SUO	70X76	/	/	/	/	ASSENTE	/
A1.3	INVERSO PROGETTO SUO	82X183	/	/	/	/	FORA IN LEGNO	PESSIMO
A2.5	FINESTRA PROGETTO SUO	80X77	17	LEGNO	/	/	FINESTA IN LEGNO A RICORSI REGOLARI E PANNELLO IN VETROLO	PESSIMO
A2.6	FINESTRA PROGETTO SUO	88X96	18	LEGNO	/	LATERIZIO	FINESTA IN LEGNO A RICORSI REGOLARI E PANNELLO IN VETROLO	PESSIMO
A2.7	FINESTRA PROGETTO NORD	71X90	/	/	/	/	/	/

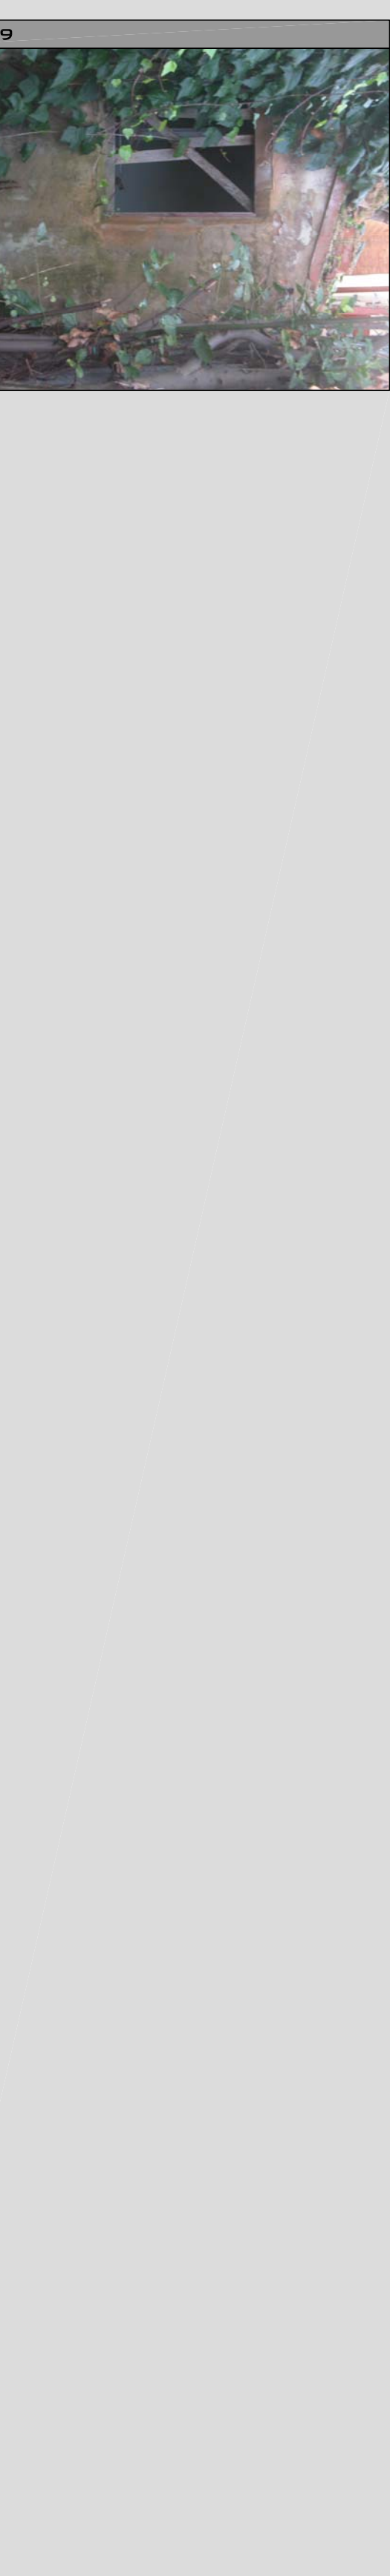
ID.	DESCRIZIONE	FOTO	COBERTURA	MURATURA	PORTE	FINESTRE	STATO DI CONSERVAZIONE GENERALE
S1.1	SUPERFETAZIONE IN TAVOLATO	19	AD UNA FALDA	INTONACO	/	INTORNO ASSENTE	CATTIVO
S2.2	VIGNONERO NORD	-	NON VISIBILE	NON VISIBILE	NON VISIBILE	NON VISIBILE	NON VISIBILE
