COMUNE DI MACERATA
PROVINCIA DI MACERATA

PIANO DI RECUPERO DI "VILLA FIGANA"
ADEGUATO ALLA LUCE DEL VINCOLO APPOSTO DALLA SOPRINTENDENZA E DELLE LINEE GUIDA DETTATE DAL COMITATO SCIENTIFICO

TAV 35/B

SCHEDA DI RILEVAMENTO PARTICELLA 234:
CATALOGAZIONE E DESCRIZIONE DELLE FINITURE

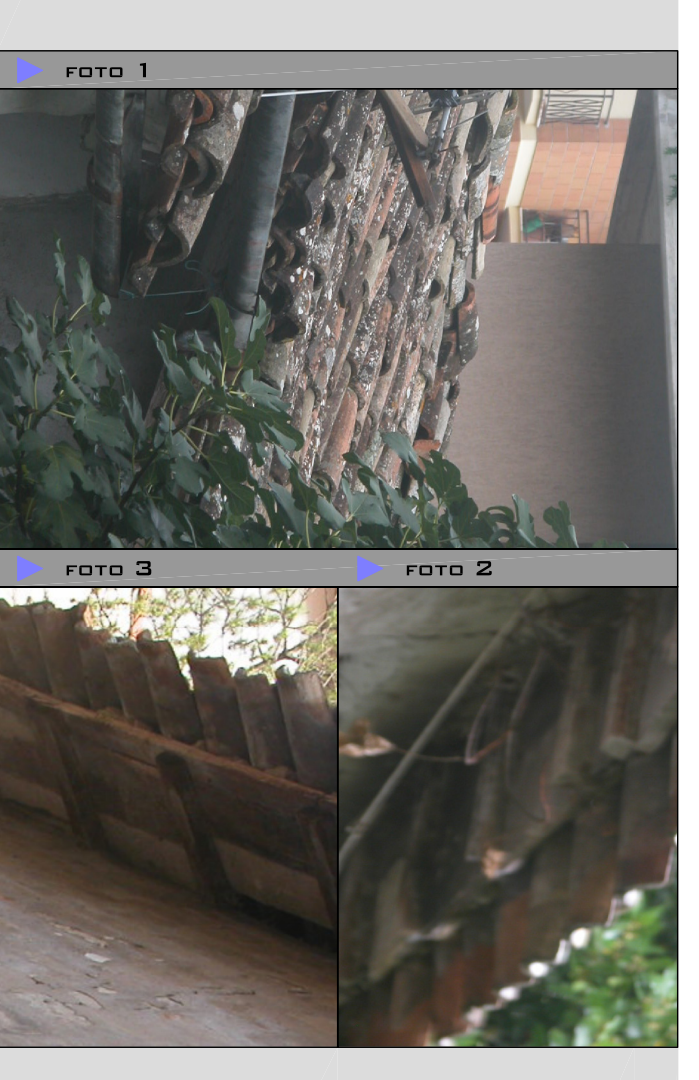
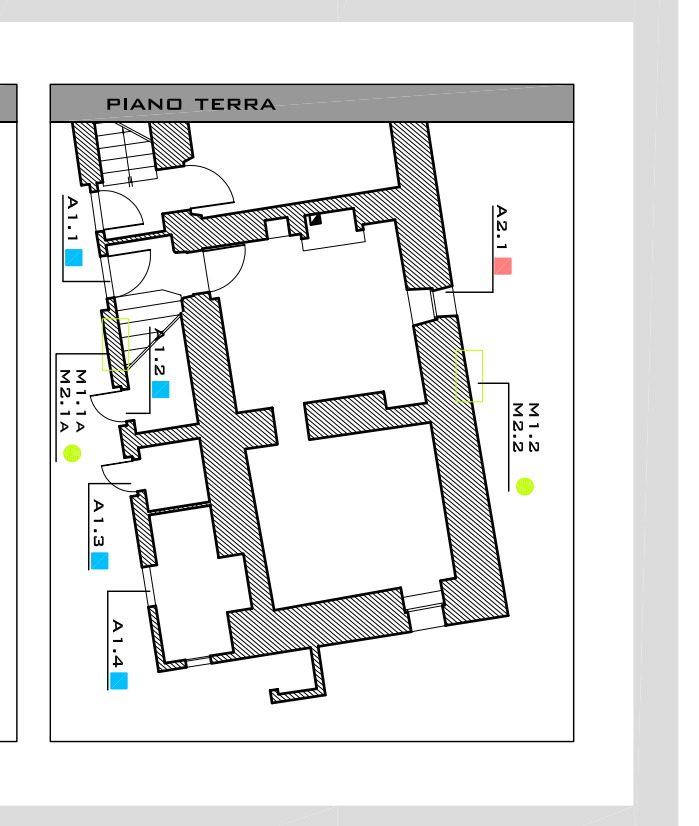
COPERTURE

ID.	DESCRIZIONE	FOTO	TIPOLOGIA	STATO DI CONSERVAZIONE
G1.1	COPERTURA CON MANTO IN COPPI E BOTTICCHI		TETTO A DUE FALDE	MEDIORE
G2.1	SPORTE DI GRONDA PROGETTO SUD		TAVOLATO SU TRAVETTI LIGNI	CATTIVO
G2.2	SPORTE DI GRONDA PROGETTO NORD		TAVOLATO SU TRAVETTI LIGNI	CATTIVO
G3	CANALI DI GRONDA		/	ASSENTI

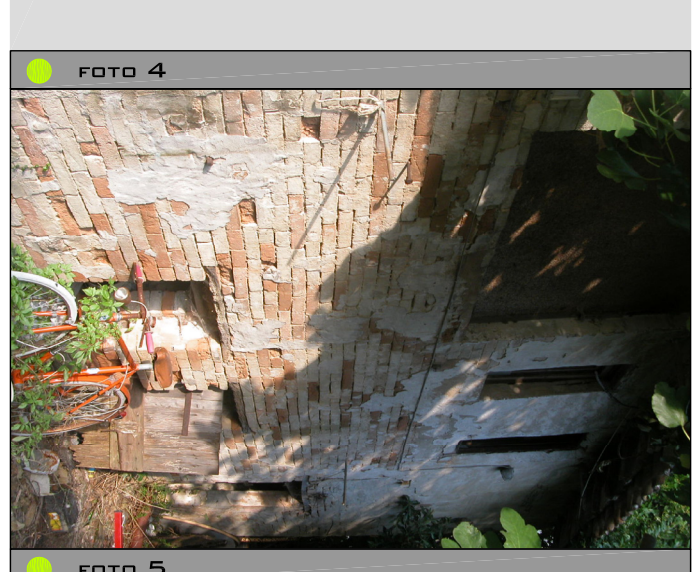
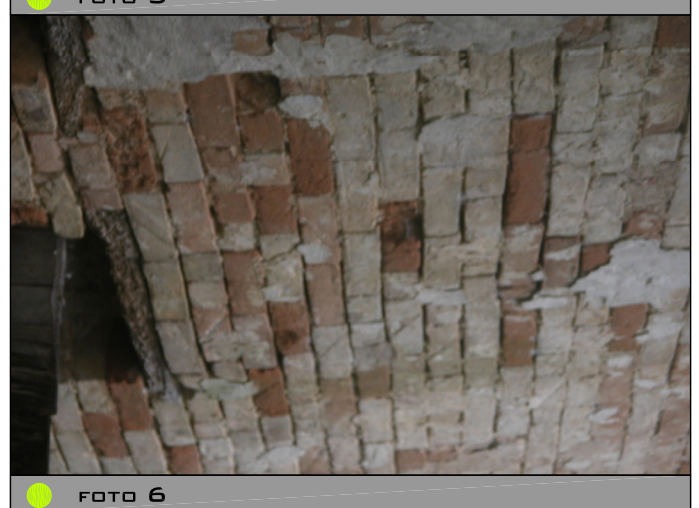
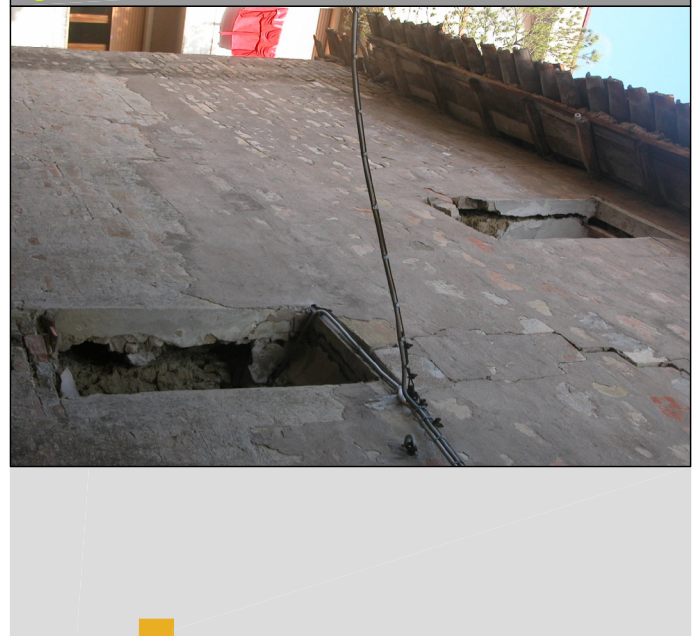
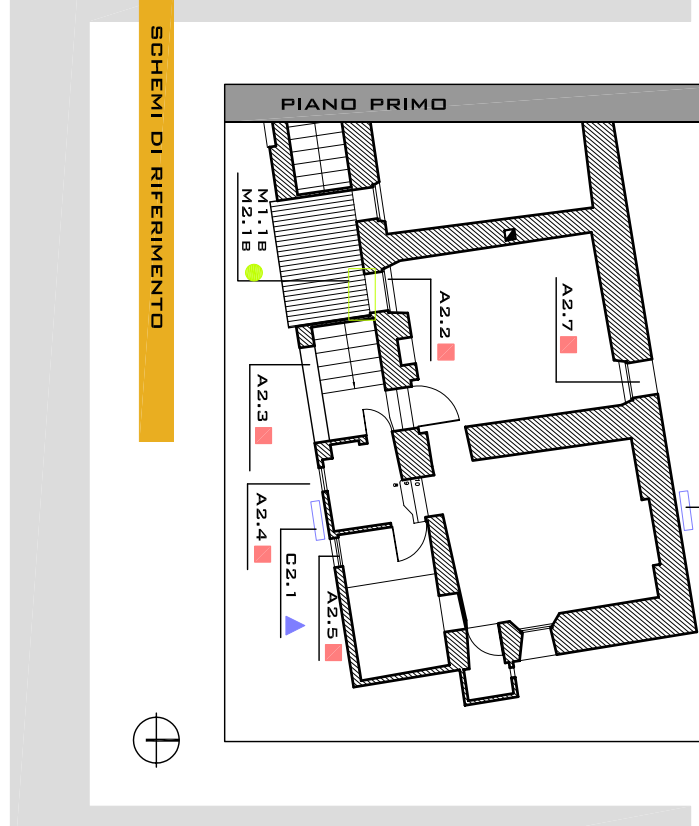
SUPERFICI VISIBILI

IDENTIFICATIVO	POSIZIONE	FOTO	TIPO DI PARAMENTO	TIPO DI POSA IN OPERA	ETA' DEL LATERIZIO	STATO DI CONSERVAZIONE
M1.1A	PROGETTO SUD		PARAMENTO IN LATERIZIO A RICORSI REGOLARI	PRESENZA CONTINUITA' DI INTONACI DI PORSI INTRINSECI	NON RECENTE	MEDIORE
M1.1B	PROGETTO SUD		MURATURA IN TERRA	/	/	/
M1.2	PROGETTO NORD		CONPARAMENTO IN LATERIZIO A RICORSI REGOLARI	ASSENZA DI INTONACI	NON RECENTE	CATTIVO

IDENTIFICATIVO	POSIZIONE	FOTO	TIPOLOGIA	STATO DI CONSERVAZIONE
M2.1A	PROGETTO SUD		INTONACO DI CALCE CON ESTERE LACUNE	DETERIORAMENTO TOTALE
M2.1B	PROGETTO SUD		INTONACO DI CALCE CON RAPEZZI IN CERENTO	CATTIVO
M2.2	PROGETTO NORD		INTONACO "ALLA CAMPUSANA"	CATTIVO

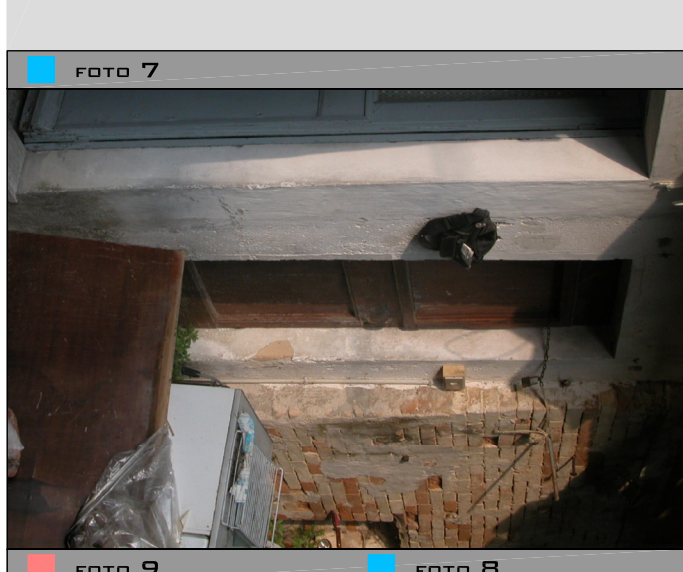
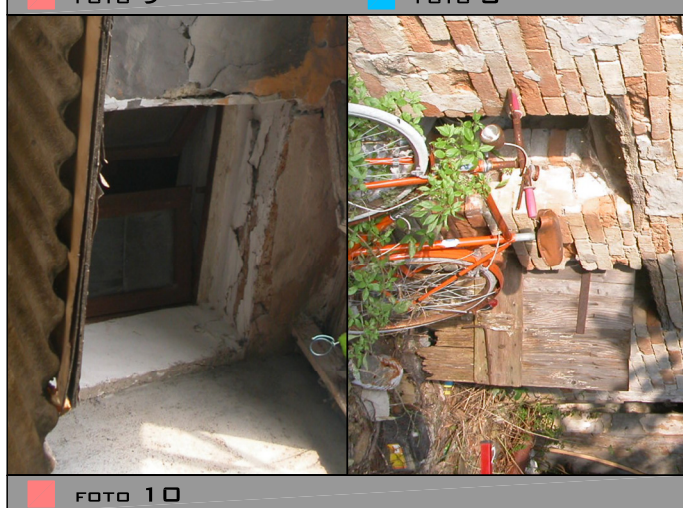
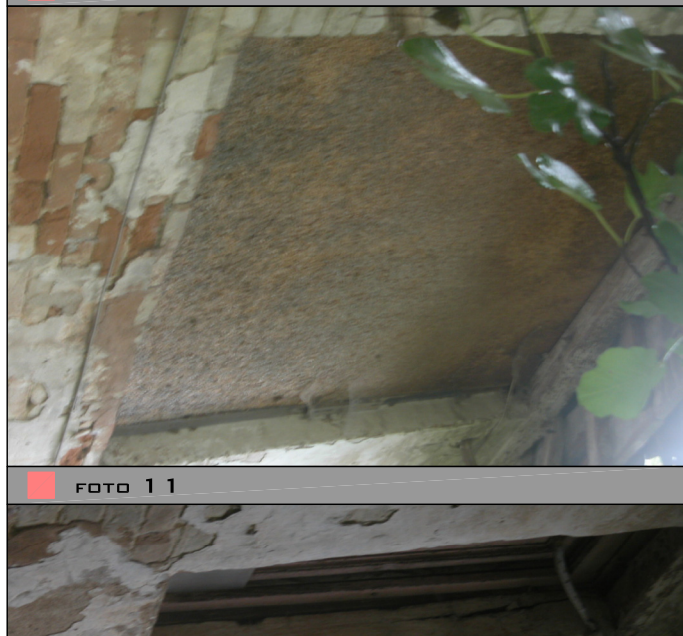
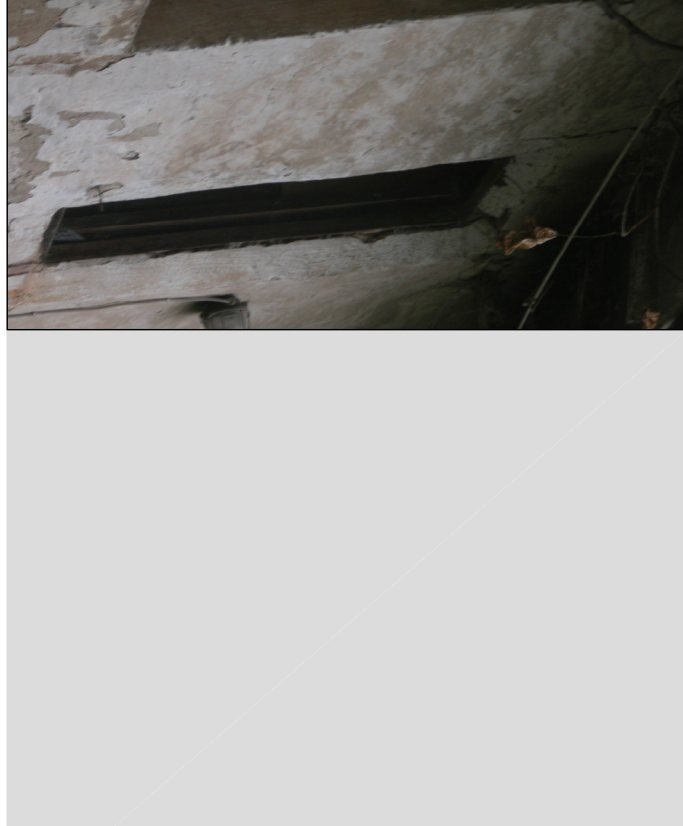
APERTURE

ID.	DESCRIZIONE	DMEN. (CM)	FOTO	ARCHITRAVE	SPALLETTE	AVANZALE	TIPO DI INTORNO	STATO DI CONSERVAZIONE
A1.1	INGRESSO PROGETTO SUD	85X193		NON VISIBILE	NON VISIBILE	/	PORTA IN LEGNO CON PANNELLI INDESSATI	CATTIVO
A1.2	INGRESSO SOTTOCALA PROGETTO SUD	63X103		LIGNO	LATERIZIO	/	MANCANTE	/
A1.3	INGRESSO RINCESA PROGETTO SUD	63X103		LIGNO	LATERIZIO	/	PORTA IN LEGNO AD ASSI VERTICALI	PESSIMO
A1.4	INGRESSO RINCESA PROGETTO SUD	80X143		LIGNO	LATERIZIO	/	MANCANTE	/
A2.1	FINESTRA PROGETTO NORD	52X70		LIGNO	LATERIZIO	NON VISIBILE	MANCANTE	/
A2.2	FINESTRA PROGETTO SUD	78X100		LIGNO	LATERIZIO	NON VISIBILE	FINESTRA IN LEGNO A DUE ANTE	MEDIORE
A2.3	APERTURA SULLO VANO PROGETTO SUD	/		LATERIZIO	LATERIZIO	LATERIZIO	INTORNO MANCANTE	/
A2.4	APERTURA PROGETTO SUD	48X88		LIGNO	LATERIZIO	NON VISIBILE	MANCANTE	/
A2.5	APERTURA PROGETTO SUD	58X95		LIGNO	LATERIZIO	NON VISIBILE	MANCANTE	/
A2.6	APERTURA PROGETTO EST	56X60		LIGNO	LATERIZIO	NON VISIBILE	MANCANTE	/

A2.7	APERTURA PROGETTO NORD	70X100		LIGNO	LATERIZIO	NON VISIBILE	MANCANTE	/

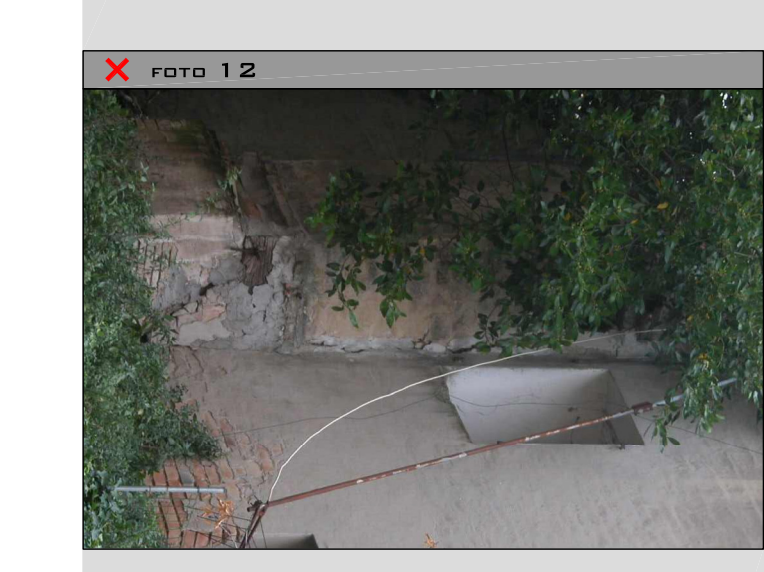
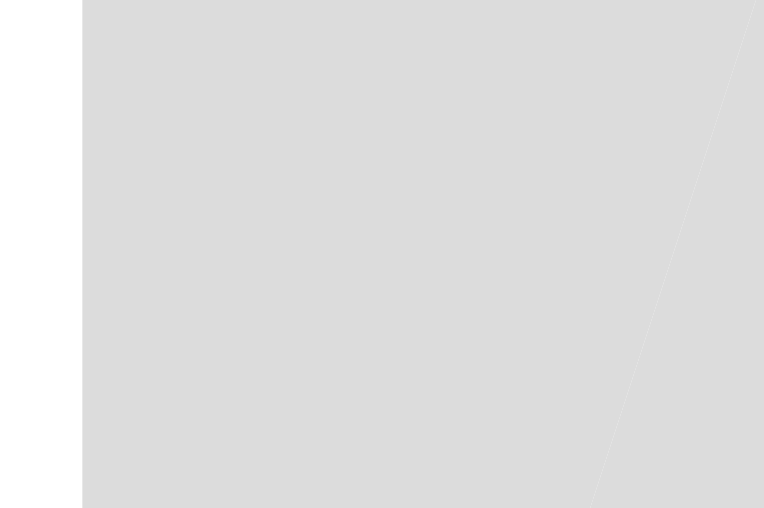
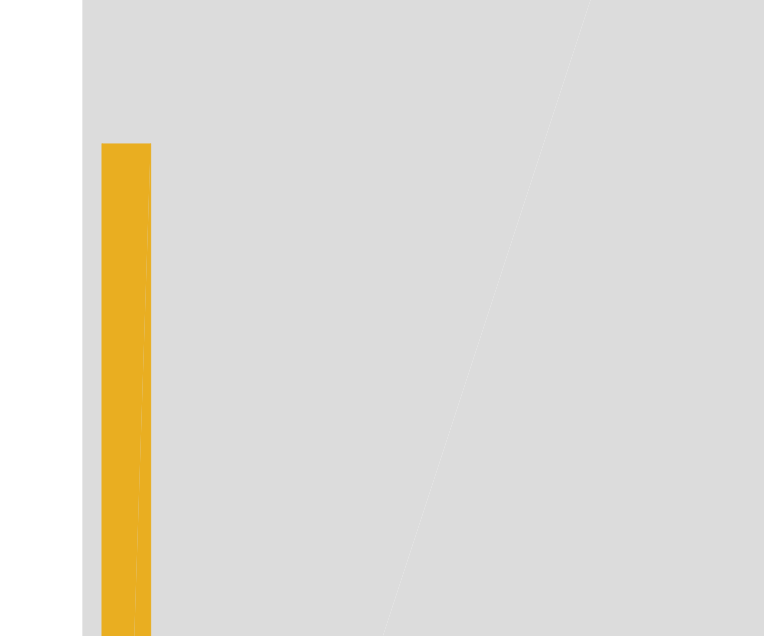
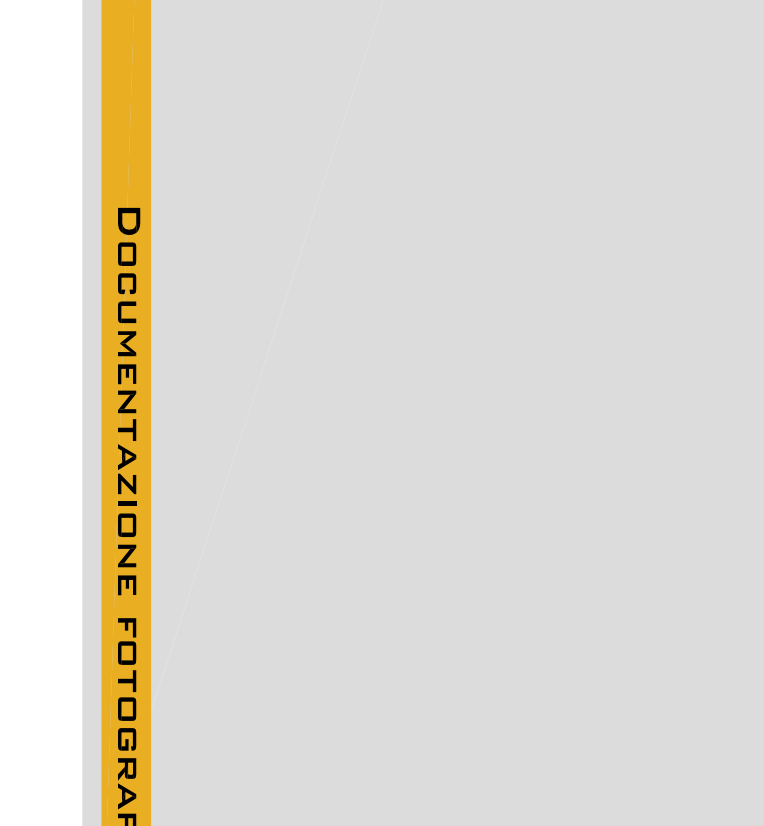
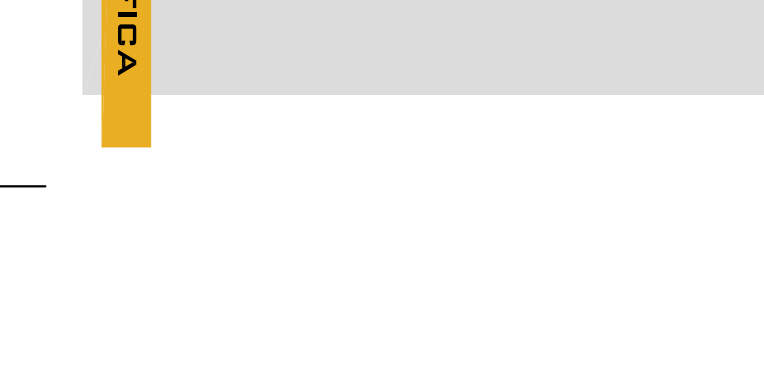
SUPERFETAZIONI E ANNESSI

ID.	DESCRIZIONE	FOTO	COPERTURA	MURATURA	PORTE	FINESTRE	STATO DI CONSERVAZIONE GENERALE
S1	SUPERFETAZIONE PROGETTO EST		A UNA FALLA, IN COPPI	PARAMENTI IN LATERIZIO	M. 0,71X1,90, INTORNO IN LEGNO	M. 0,20X0,30, INTORNO IN LEGNO	CATTIVO
S2	ANNESSEGGIAMENTO		NON RILEVABILE	NON RILEVABILE	NON RILEVABILE	NON RILEVABILE	DETERIORAMENTO TOTALE
