COMUNE DI MACERATA
 PROVINCIA DI MACERATA

PIANO DI RECUPERO DI "VILLA FIGANA"
 ADEGUATO ALLA LUCE DEL VINCOLO APPROVATO DALLA SOPRINTENDENZA E DELLE LINEE GUIDA DETTATE DAL COMITATO SCIENTIFICO

TAV 42/B

SCHEDE DI RILEVAMENTO PARTIGELLA 260:
 CATALOGAZIONE E DESCRIZIONE DELLE FINITURE

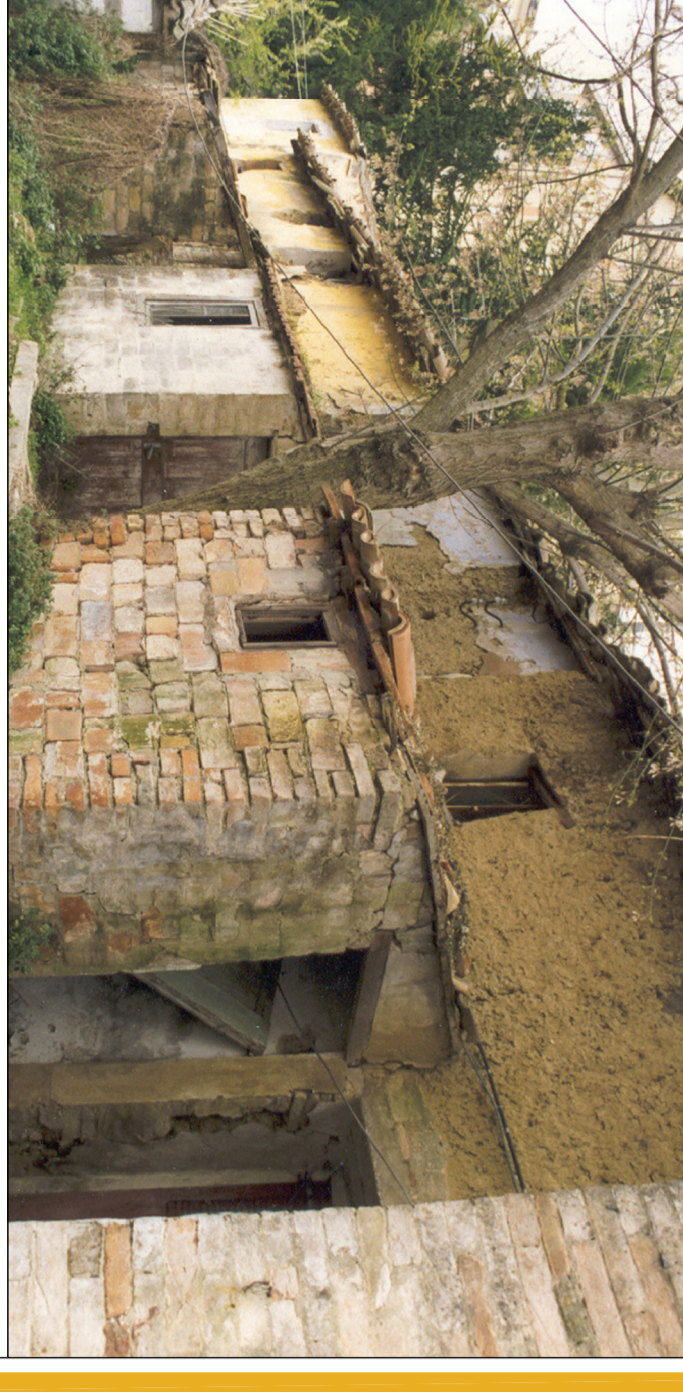
IDENTIFICATIVO	DESCRIZIONE	FOTO	TIPOLOGIA	STATO DI CONSERVAZIONE
C1.1	CON MANO IN COPRA E SOTTOGOPPI		TETTO A DUE FALDE	MEDIORE
C2.1	SPIRTO DI BORDA PROSPETTO EST		TAVOLATO SU TRAVATTI LEGNI	MEDIORE
C2.2	SPIRTO DI BORDA PROSPETTO EST		CORNICE IN LATERIZIO	MEDIORE
C3.1	CANALI DI BORDA PROSPETTO SUO		ELEMENTI IN LAMIERA	MEDIORE
C3.2	CANALI DI BORDA PROSPETTO NORD		MANICANTI	/

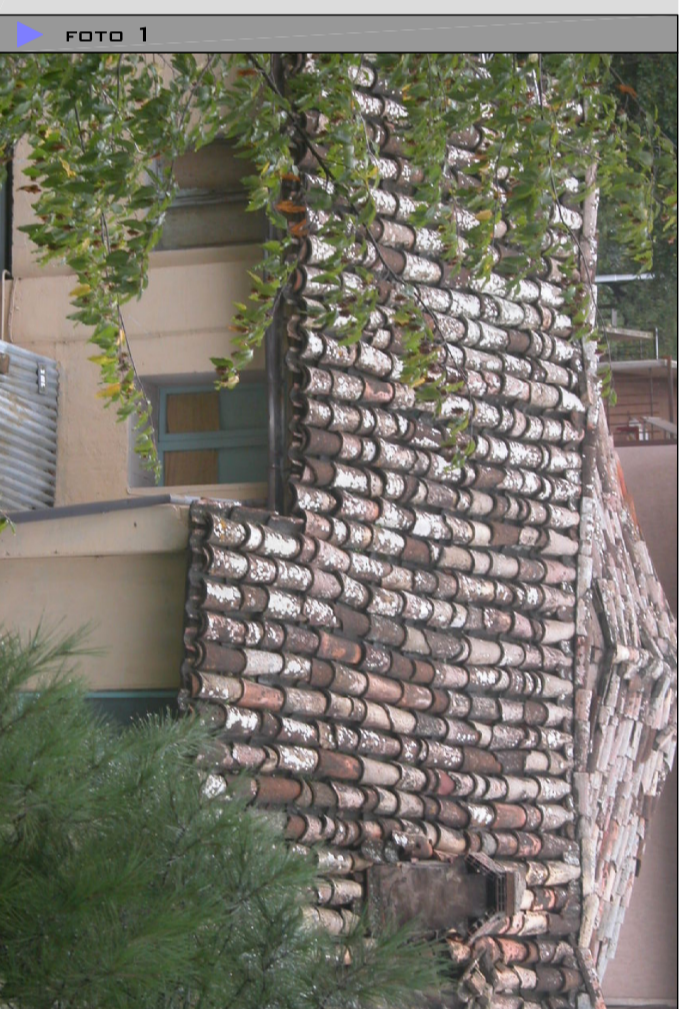
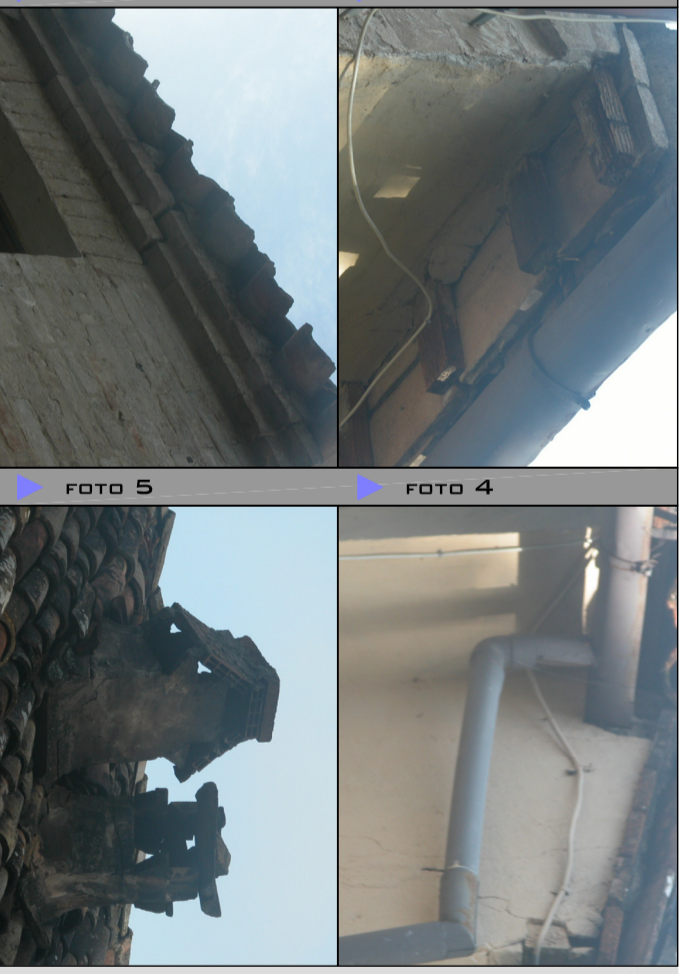
IDENTIFICATIVO	POSIZIONE	FOTO	TIPO DI PARAMENTO	TIPO DI POSA IN OPERA	EV' DEL LATERIZIO	STATO DI CONSERVAZIONE
M1.1	PROSPETTO SUO		NON VISIBILE	NON VISIBILE	NON VISIBILE	/
M1.2	PROSPETTO DVEST		PARAMENTO IN LATERIZIO CON ELEMENTI IN PILO	/	NON RECENTE	BUONO
M1.3	PROSPETTO EST		PARAMENTO IN LATERIZIO CON PICCOLI ORIZZONTALI	PRESENZA DI ORIZZONTALI	NON RECENTE	BUONO
M1.4	PROSPETTO NORD		PARAMENTO IN LATERIZIO CON PICCOLI ORIZZONTALI	PRESENZA DI ORIZZONTALI	NON RECENTE	BUONO

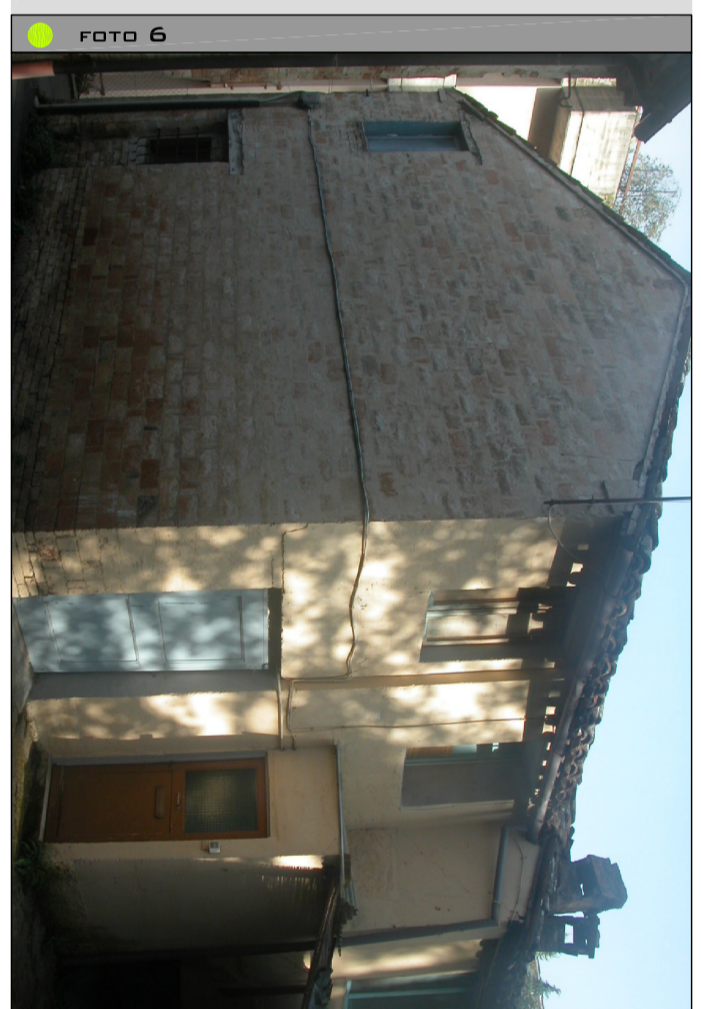
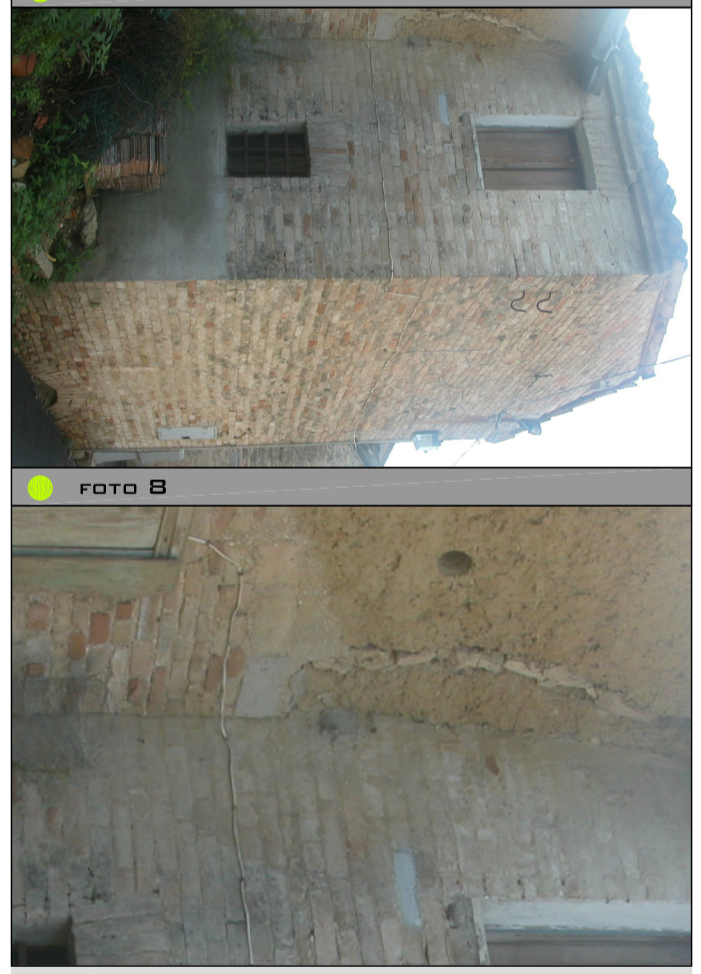
IDENTIFICATIVO	POSIZIONE	FOTO	TIPOLOGIA	STATO DI CONSERVAZIONE
M2.1	PROSPETTO SUO		INTONACO DI CALCE	MEDIORE
M2.2	PROSPETTO DVEST		MANCANTE	/
M2.3	PROSPETTO EST		MANCANTE	/
M2.4	PROSPETTO NORD		MANCANTE	/
