COMUNE DI MACERATA
SERVIZIO GESTIONE DEL TERRITORIO

PIANO DI RECUPERO DEL CENTRO STORICO

INDIVIDUAZIONE DEI COLORI TRADIZIONALI
Allegato grafico n°2

COMUNE DI MACERATA	Oggetto: SCHEDA DI RILEVAMENTO DELCOLORE	Consulente: Arch. G. Strinati	Tav.n 5/1
	Formazione della tavolozza dei colori tradizionali

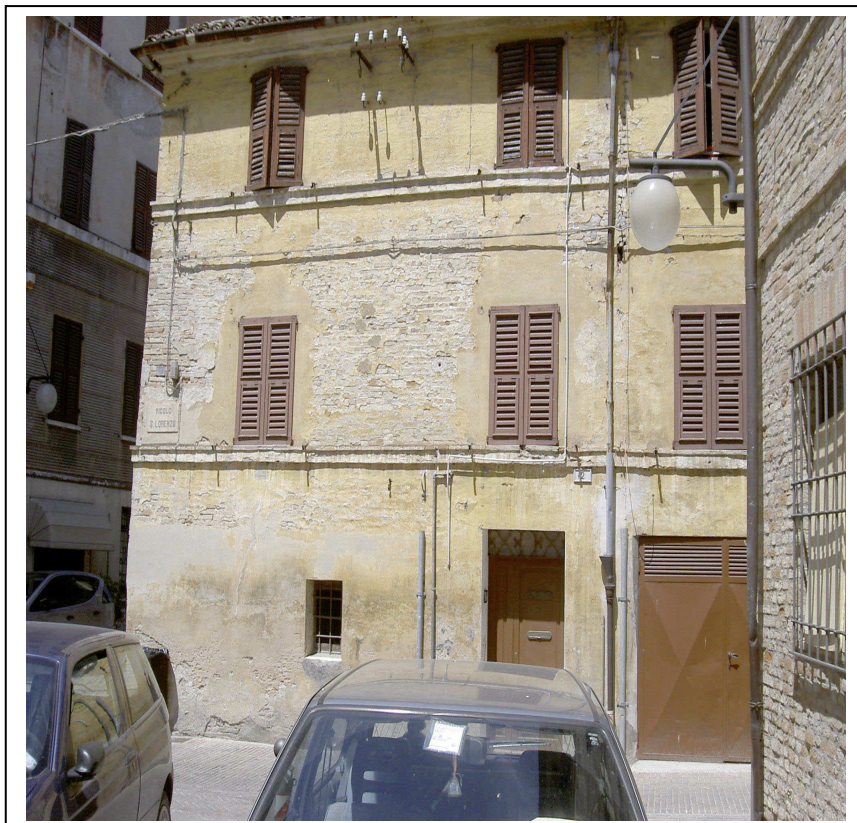
Part. Catastale – n.**75**
V.lo S. Lorenzo n. 2 - 4
angolo Via Mozzi

Materiale	Colore
Zoccolo		
Basamento	Scialbo di calce	Terra gialla
Portale		
Marcapiano	Scialbo di calce	Avorio
Lesena-Paraste		
Cornici- Finestre		
Balconi		
Pareti superiori	Scialbo di calce	Terra gialla
Portone	Legno	Marrone
Finestre	Legno	Bianco avorio
Persiane	Legno	Marrone
Ringhiere		
Pluviali	Lamiera e ghisa	Lamiera zincata
Part. decorativi		
Cornicione	Scialbo di calce	Avorio

prospiciente ad un piccolo
largo e di svincio rispetto
la via principale (Mozzi)

riordino delle aperture al
piano terra di Via Mozzi
e di V.lo S.Lorenzo.
Ritinteggiatura con
scialbo di latte di calce e
terra gialla .
Fasce marcapiano e
cornicione di colore
bianco o mattone f.v.

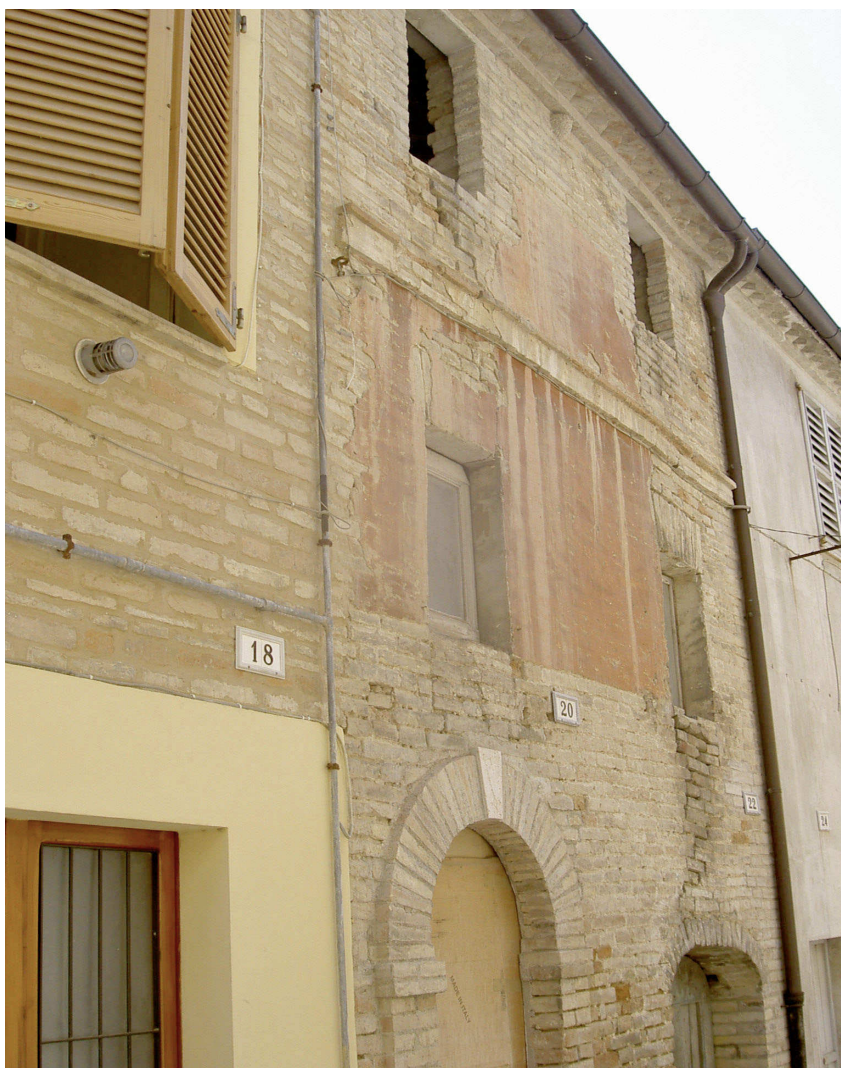
Part. Catastale – n.88
Vicolo Angelucci n.20-22

Materiale	Colore
Zoccolo		
Basamento	Tracce di scialbo di calce	Rosso ercolano
Portale	Mattoni	Cotto
Marcapiano	Tracce di scialbo di calce	Giallo paglierino
Lesena-Paraste		
Cornici- Finestre		
Balconi		
Pareti superiori	Tracce di scialbo di calce	Rosso ercolano
Portone		
Finestre	Legno verniciato a smalto	avorio
Persiane		
Ringhiere		
Pluviali	Rame	rame
Part. decorativi	Conci posti d'angolo	
Cornicione	Mattoni sovrapposti	cotto

Fronte su via stretta,
edilizia a schiera.
Percezione di svincio

Tracce di scialbo originale con pigmento rosso ercolano.
Prescrizioni: rifacimento dello scialbo con latte di calce additivata con resina acrilica, applicato a velatura. In alternativa può essere impiegata una tinteggiatura a velatura ai silossani sopra un tonachino dello spessore inferiore a cm 0,5.

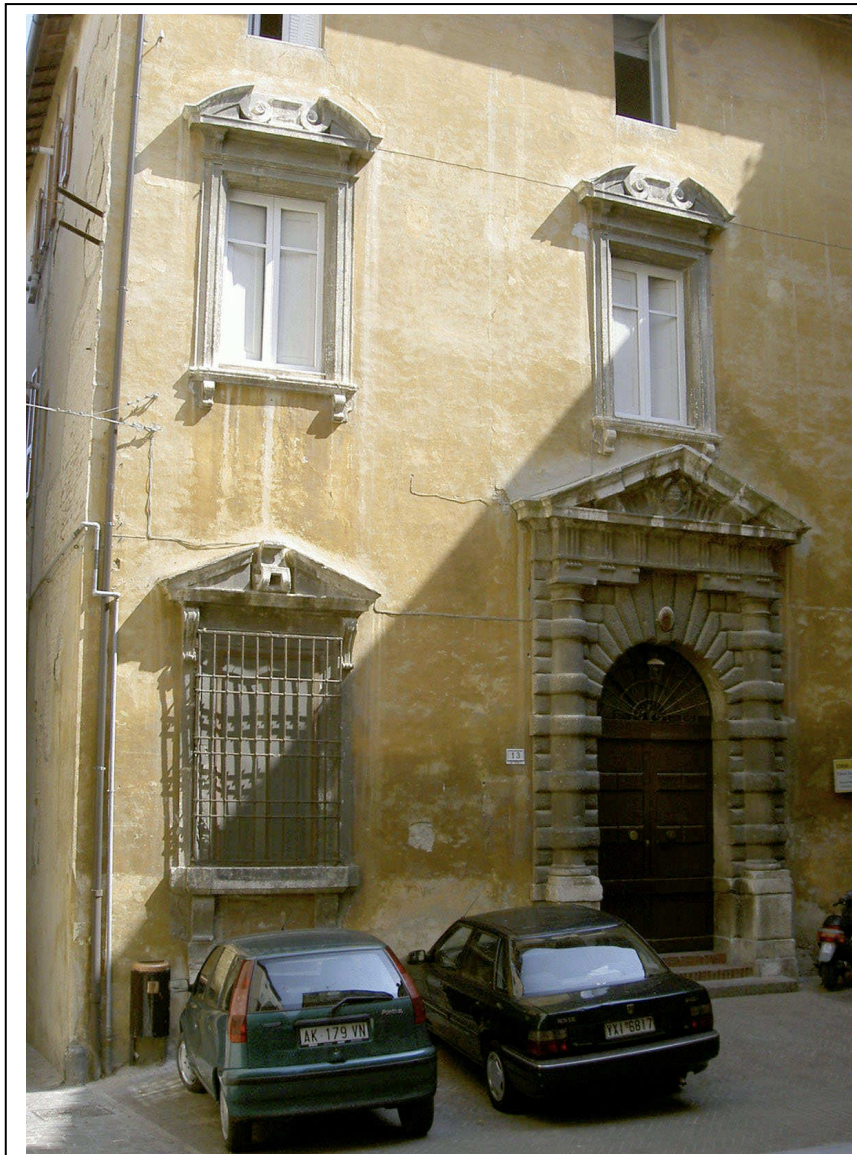
Part. Catastale – n.186

Materiale	Colore
Zoccolo		
Basamento		
Portale	In pietra d'istria	Naturale
Marcapiano		
Lesena-Paraste		
Cornici- Finestre	In pietra d'istria	Naturale
Balconi		
Pareti superiori	Intonaco di calce a due strati	Colore terra Siena bruciata
Portone	Legno	Legno naturale
Finestre	Legno verniciato a smalto	Bianco
Persiane	Solo sul fronte di v.lo Ferri	Marrone
Ringhiere	Inferriate di pregevole fattura	
Pluviali	rame	Naturale
Part. decorativi		
Cornicione	In legno	Naturale

Fronte principale
prospiciente al largo.
Vista di scorcio dalla via
principale c.so Matteotti

Ed. classe A
cinquecentesco.
Intonaco di calce a due
strati.
Tinteggiatura a latte di
calce con pigmento di
terra di Siena bruciata.
Revisione degli impianti
a rete in facciata.

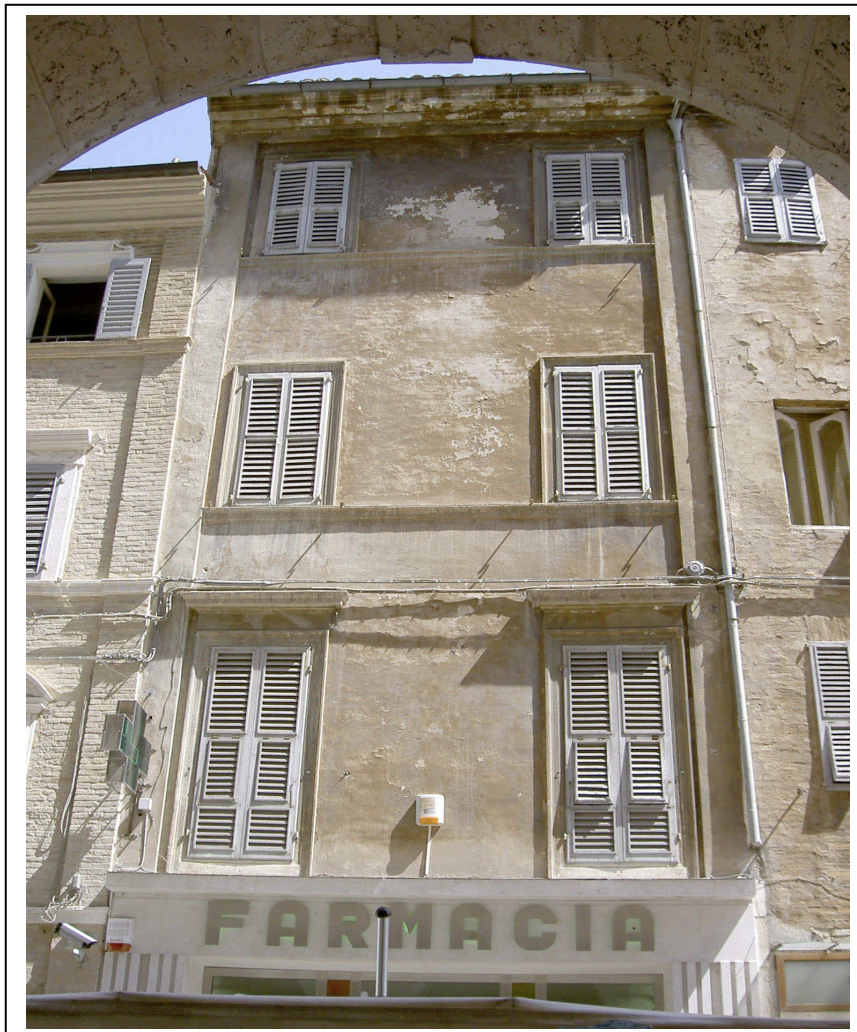
Part. Catastale – n. **191**
Corso Giacomo Matteotti

Materiale	Colore
Zoccolo		
Basamento	Cornici in marmo della vetrina	naturale
Portale		
Marcapiano	In cotto scialbato	Stesso del fondo
Lesena-Paraste		
Cornici- Finestre	In cotto scialbato	Stesso del fondo
Balconi		
Pareti superiori	Intonaco di calce colorato	Terra d'ombra
Portone	Non più esistente perché inglobato dalla vetrina	
Finestre		
Persiane	Legno verniciato	grigio
Ringhiere		
Pluviali	lamiera	Lamiera zincata
Part. decorativi		
Cornicione	Elementi in cotto sovrapposti e scialbati	Stesso del fondo

edificio a schiera, fortemente compromesso nella sua immagine dalla vetrina della farmacia.

recentissime opere di ristrutturazione della vetrina, hanno ulteriormente modificato l'aspetto del piano terra. La cromia da adottare è la stessa dell'attuale, con la variante delle cornici cornicione e fasce marcapiano che dovranno essere tinteggiate con il colore bianco finta pietra. La sirena dell'allarme dovrà essere spostata più in basso.

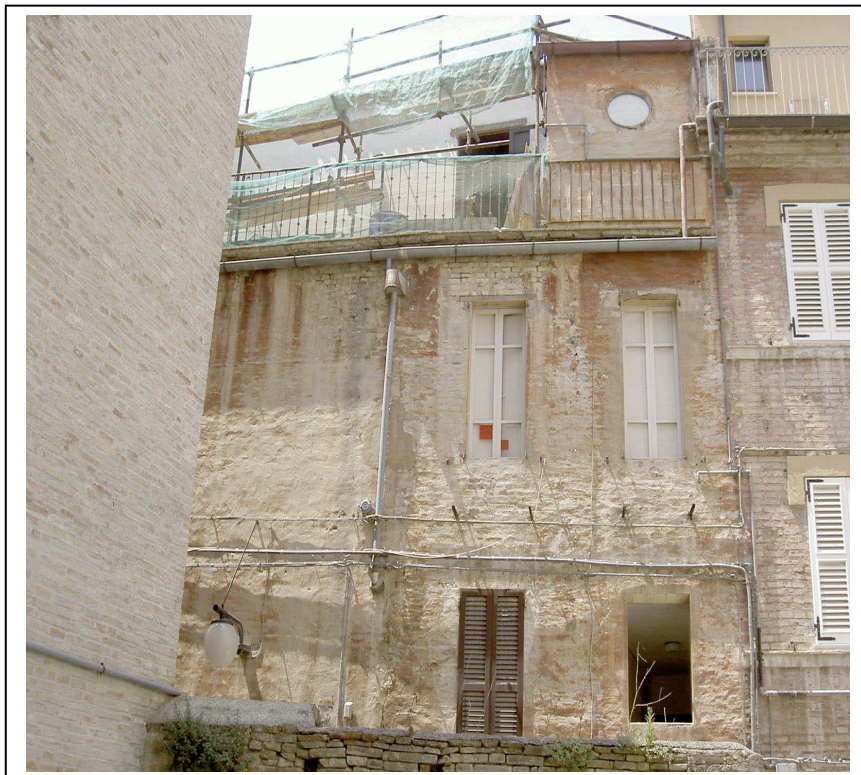
Part. Catastale – n.**259**
Vicolo Monachesi n.8

Materiale	Colore
Zoccolo		
Basamento	Scialbo a calce	Terra rossa
Portale		
Marcapiano		
Lesena-Paraste		
Cornici- Finestre		
Balconi		
Pareti superiori	Scialbo a calce	Terra rossa
Portone		
Finestre	Legno	Avorio
Persiane	Legno	Marrone
Ringhiere		
Pluviali	Lamiera	
Part. decorativi		
Cornicione

Fronte su via stretta,
edilizia a schiera.
Percezione di svincio.

Riordino degli impianti
del gas ed elettrico.
Ritinteggiatura con
scialbo a calce colorata
con terra rossa.

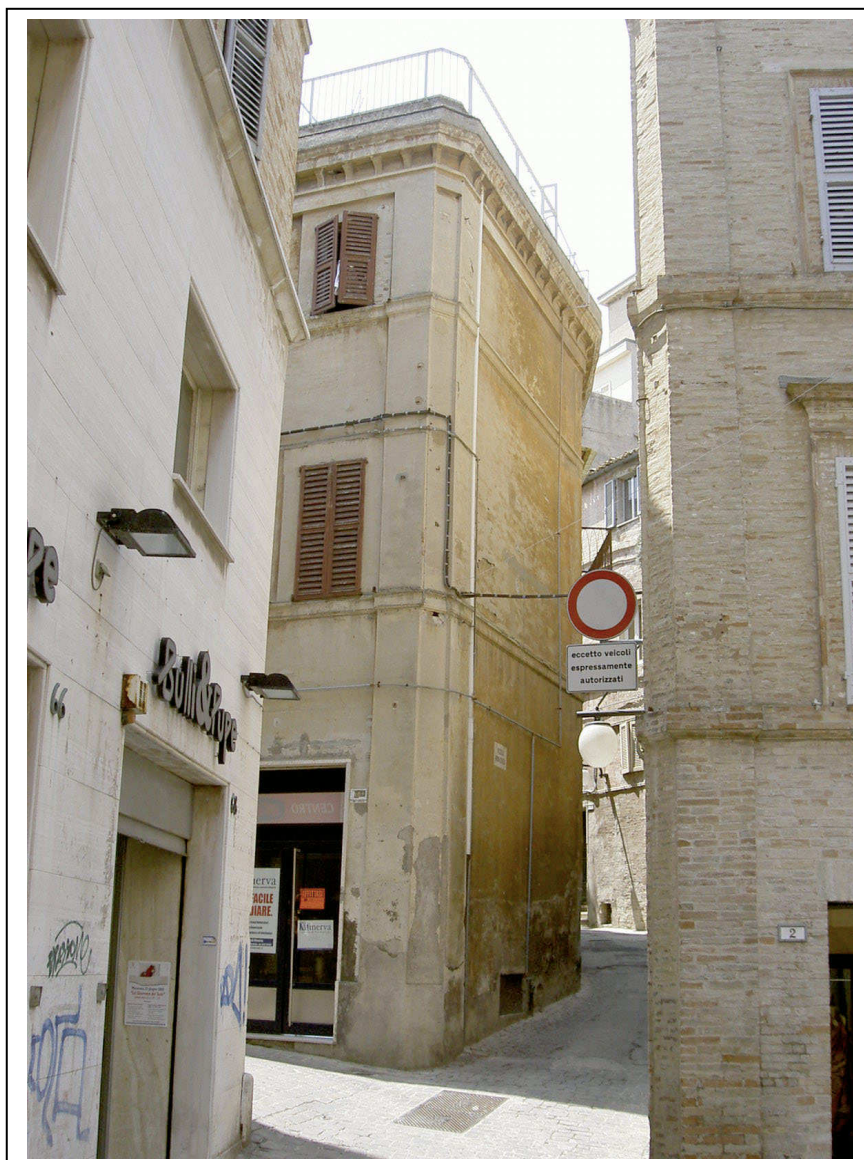
Part. Catastale – n.**260**
Vicolo Monachesi
V.lo Costa n. 24

Materiale	Colore
Zoccolo		
Basamento	Intonaco a calce	Terra rossa
Portale	Intonaco a calce	Bianco avorio
Marcapiano	Intonaco a calce	Terra rossa
Lesena-Paraste	Intonaco a calce	Terra rossa
Cornici- Finestre		
Balconi		
Pareti superiori	Intonaco a calce	Terra rossa
Portone	Legno	
Finestre	Legno	Naturale
Persiane	Legno	Marrone
Ringhiere		
Pluviali		
Part. decorativi	Cantonale ad angolo smussato	Stesso colore fondo
Cornicione	Con elementi sporgenti	Stesso colore fondo

Edificio posto d'angolo
La parete più protetta su
V.lo Monachesi presenta
la colorazione originale.

Ritinteggiatura a calce o
silossanica, con pigmenti
di terra rossa applicata a
velatura
Possibilità di distinguere il
cornicione con colorazio-
ne finta pietra, colore
bianco avorio.
Sostituzione del pluviale
in p.v.c. e sistemazione
dei cavi enel. Revisione
della soglia di travertino e
dell'infisso del negozio su
via Costa. Persiane di
colore grigio chiaro.

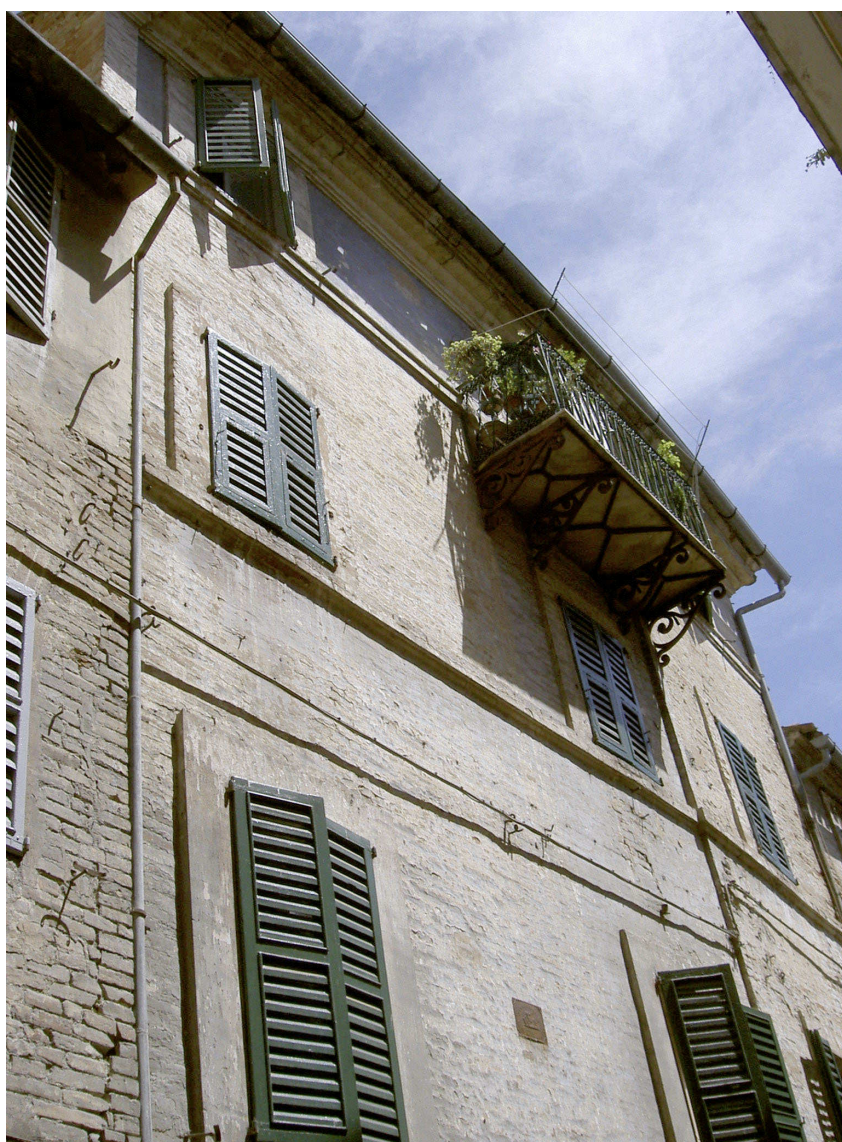
Part. Catastale – n.**312**
Via F.Crispi 13 -15 -17

Materiale	Colore
Zoccolo		
Basamento	Tracce di scialbo su cortina in cotto	Cotto/beige
Portale	In mattone f.v.	cotto
Marcapiano	Mattone sovrapposto	Misto scialbo mattone f.v.
Lesena-Paraste		
Cornici- Finestre	Mattone scialbato	beige
Balconi	Sporto in pietra con mensole in ferro	Grigio scuro e verde scuro
Pareti superiori	Scialbo	Blu oltremare scalato
Portone	Legno verniciato	trasparente
Finestre	Legno verniciato	Bianco avorio
Persiane	Legno verniciato	Verde scuro
Ringhiere	ferro	Verde scuro
Pluviali	lamiera	zincata
Part. decorativi		
Cornicione	elementi in cotto sovrapposti scialbati	Giallo paglierino

Fronte su via stretta,
edilizia a schiera.
Percezione di svincio.

Rifacimento dello scialbo e colorazione dei fondi con blu oltremare scalato. Fasce marcapiano, cornici alle finestre e cornicione, da scialbare e tinteggiare con color giallo paglierino.

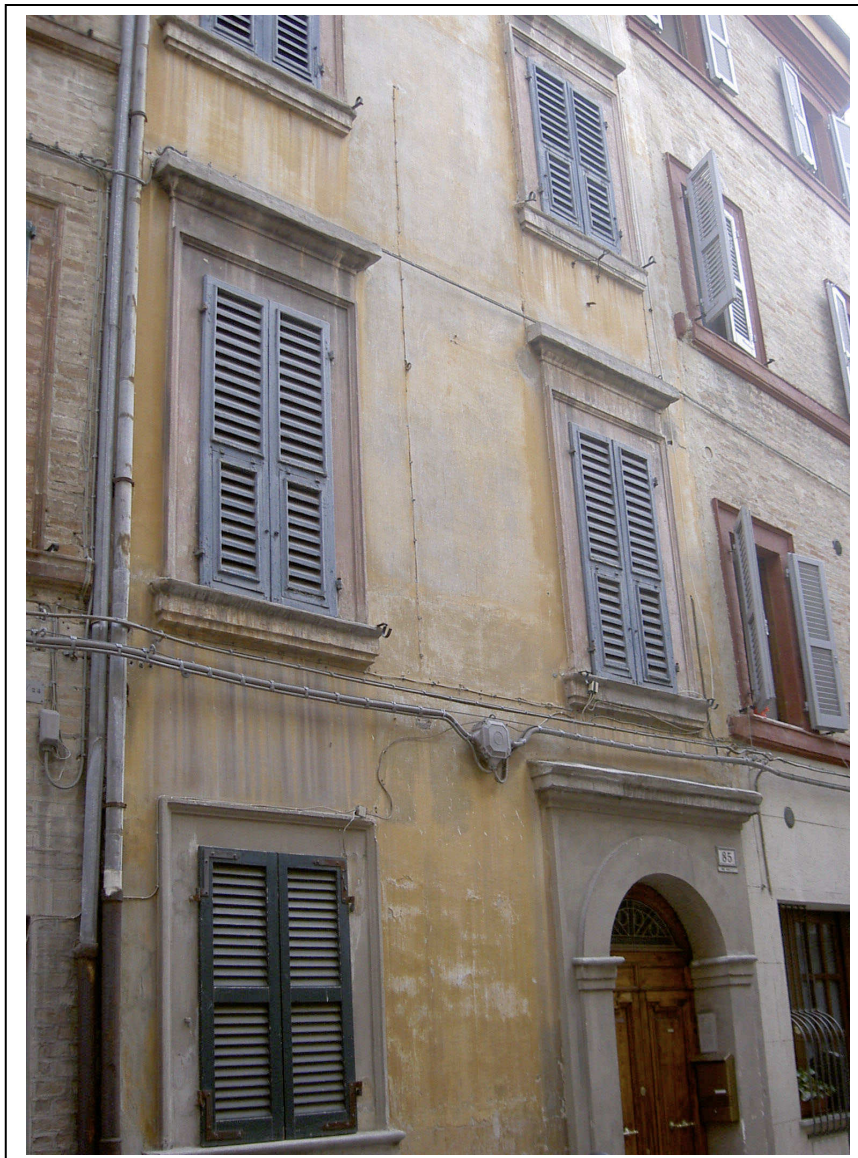
Part. Catastale – n.**368**
Via Mozzi n.85

Materiale	Colore
Zoccolo		
Basamento	Intonaco a calce	Terra di Siena
Portale	Intonaco a calce	Grigio medio tortora
Marcapiano		
Lesena-Paraste		
Cornici- Finestre	Intonaco a calce	Rosso ercolano
Balconi		
Pareti superiori	Intonaco a calce	Terra di Siena
Portone	Legno	naturale
Finestre	Legno	Smalto grigio chiaro
Persiane	Legno	Verde
Ringhiere		
Pluviali	Lamiera	
Part. decorativi	Cornice delle finestre con trabeazione	Rosso ercolano
Cornicione	Intonaco a calce	Rosso ercolano

Fronte su via stretta,
edilizia a schiera.
Percezione di svincio.

Edificio dalle caratteristiche coloriture tradizionali in buono stato di conservazione.
Portale e cornici da ritinteggiare, con giallo paglierino od anche bianco ad imitazione della pietra.
Obbligo di ritinteggiatura dei fondi con la stessa cromia, da applicare a velatura.

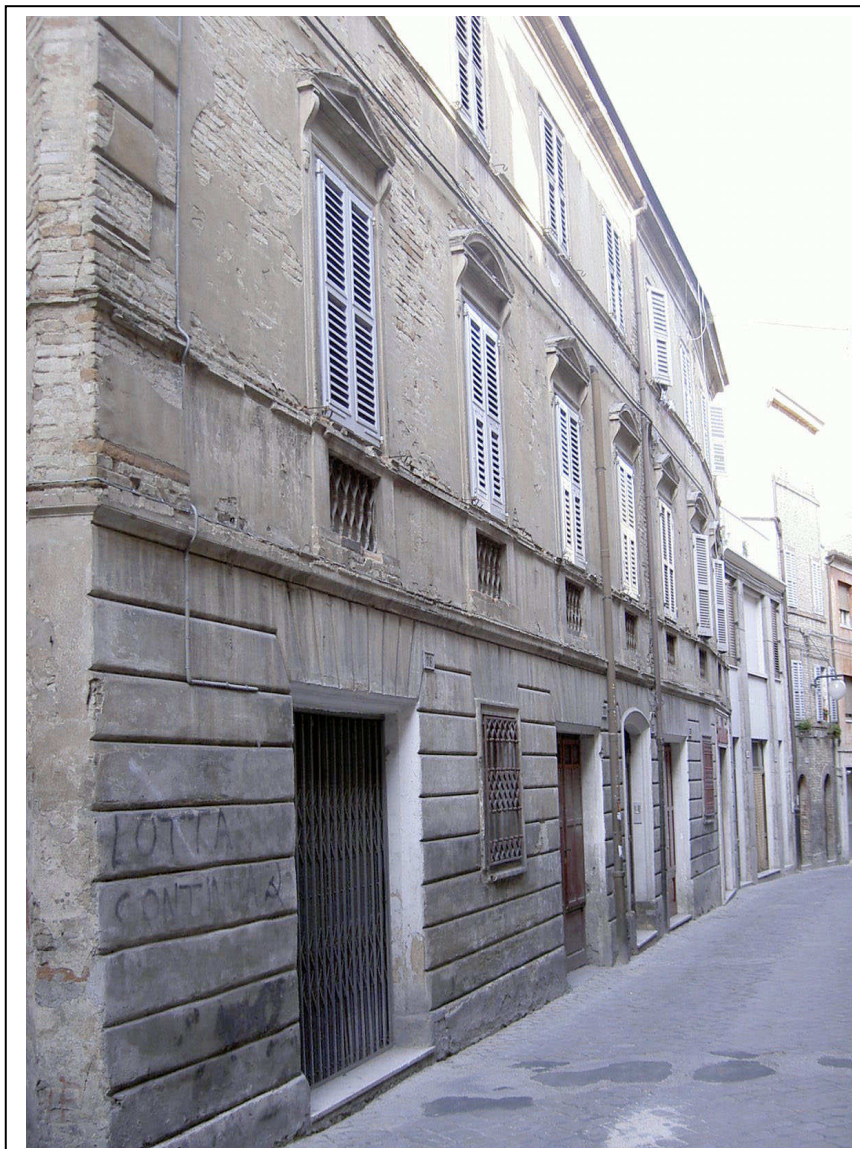
Part. Catastale – n.371

Materiale	Colore
Zoccolo	Intonaco a calce-cemento	grigio
Basamento	Intonaco a calce finto bugnato	Calce-sabbia
Portale	Cornice intonacata	Bianco
Marcapiano	Mattone scialbato	Calce-sabbia
Lesena-Paraste		
Cornici- Finestre	Mattone scialbato sovrastate da timpano	Calce-sabbia
Balconi		
Pareti superiori	Scialbo a calce	Calce-sabbia
Portone	Legno	Vernice marrone scuro
Finestre	Legno verniciato	Bianco avorio
Persiane	Legno	Grigio chiaro
Ringhiere	Ferro battuto	Ruggine
Pluviali	Lamiera	
Part. decorativi	Cantonale, cornici finestre timpanate	Calce-sabbia
Cornicione	Intonaco a calce	Calce-sabbia

Fronte su via stretta,
edificio d'angolo
Percezione di svincio.

Edificio di un certo pregio decorativo. Sono state riscontrate deboli tracce di colorazione con pigmento di terra rossa. Per il totale dilavamento del pigmento originale, l' edificio appare con una cromia risultante dall' intonaco a calce. Si consiglia una ritinteggiatura a velatura di colore sabbia dei fondi e del basamento. Le cornici e le fasce marcapiano, bianco ad imitazione della pietra. Zoccolo grigio.

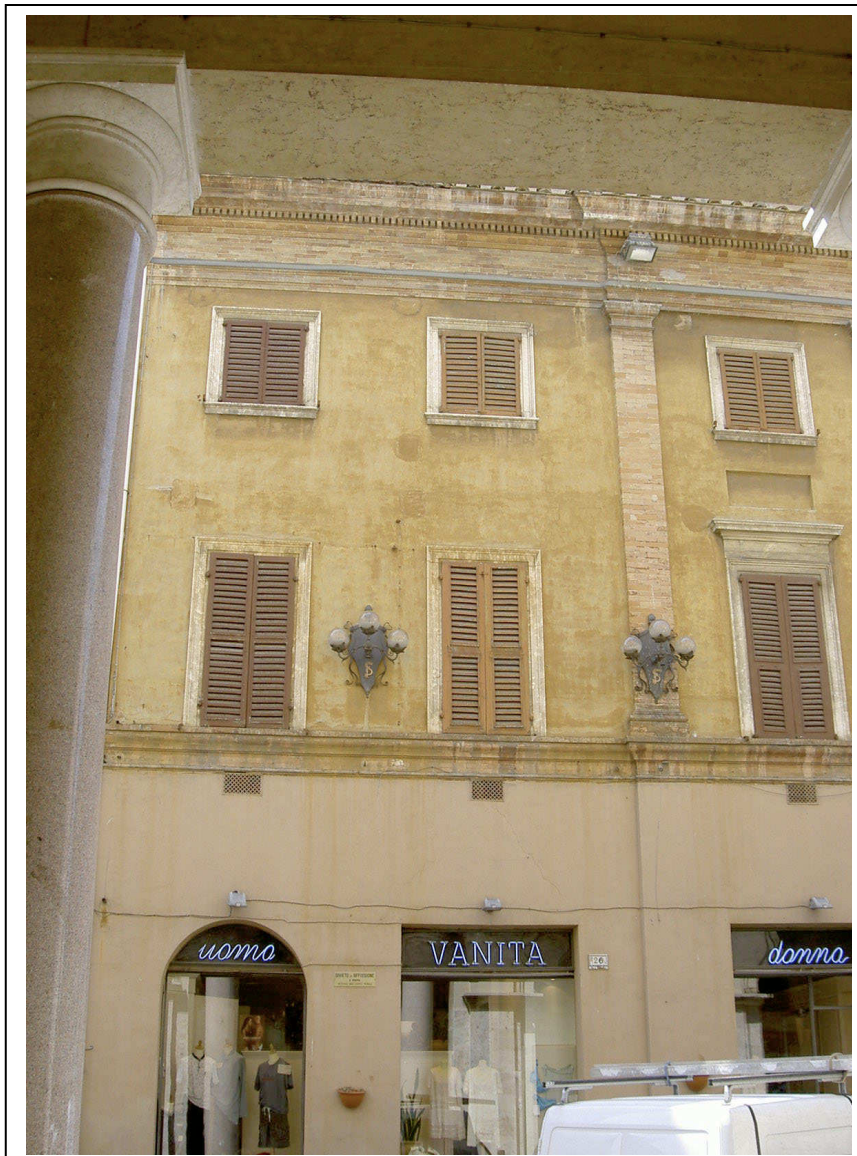
Part. Catastale – n. 421

Materiale	Colore
Zoccolo	Listello di mattone a vista	f.v. con resina trasparente
Basamento	Intonaco	Rosa – beige idrorepellente
Portale	Pietra d' Istria a bugne	
Marcapiano	Mattone scialbato	Terra di Siena bruciata
Lesena-Paraste	Mattone.	f.v.
Cornici- Finestre	Pietra d' Istria	
Balconi		
Pareti superiori	Intonaco a calce	Terra di Siena bruciata
Portone	Legno	Naturale
Finestre		
Persiane	Legno	Marrone rossiccio
Ringhiere		
Pluviali	Rame	
Part. decorativi	Lampioni in ferro e cornici timpanate	
Cornicione	Mattone f.v. lavorato

Edificio di grande impatto visivo, posto a margine della via, ma con viste frontali privilegiate.

Edificio di classe A.

Illuminazione a parete non corretta per la presenza di elementi posizionati sulle lesene.

Ripulitura dello zoccolo in listello di mattone f.v. e ritinteggiatura del basamento con tinta a velatura silossanica colore calce sabbia, da relazionare all'ed. posto accanto (part.422).

Pulitura del mattone f.v. della lesena, del cornicione e della fascia marcapiano.

Mantenimento del colore di fondo per la parte in elevazione

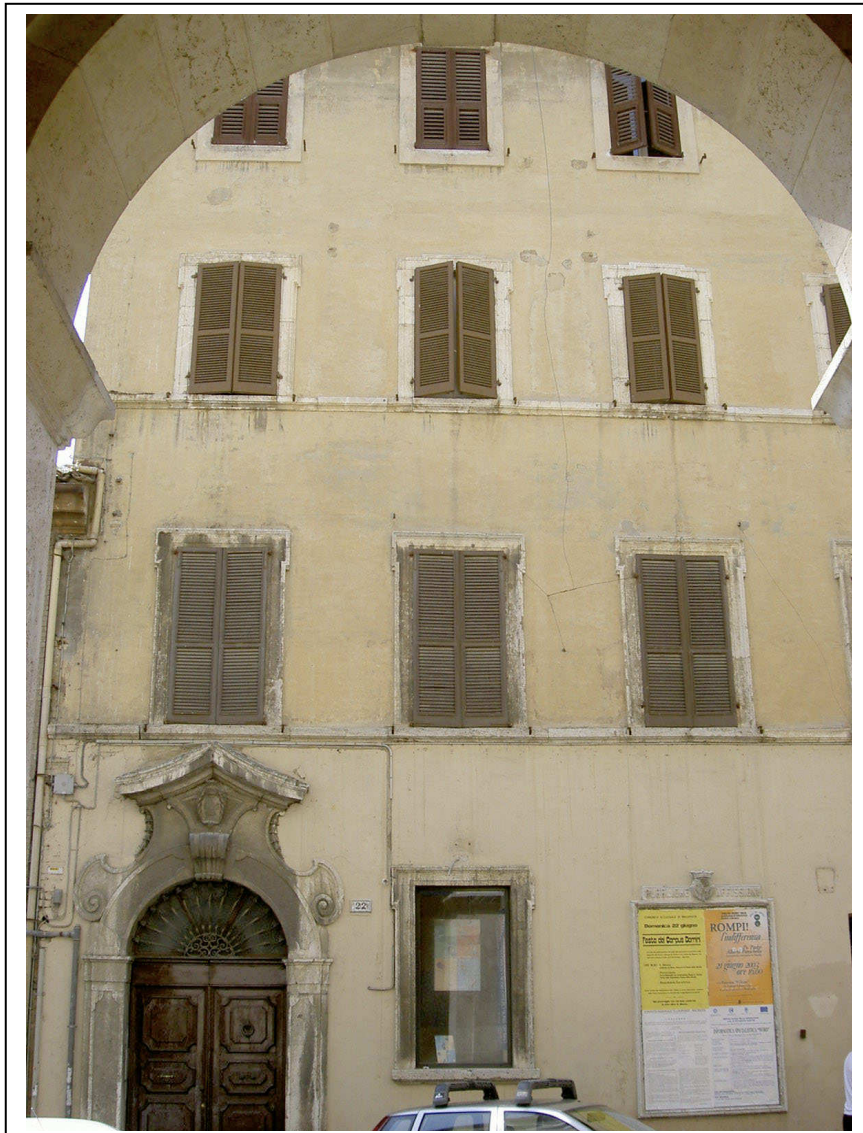
Part. Catastale – n. **422**
Via Gramsci n.22-24

Materiale	Colore
Zoccolo		
Basamento	Tinteggiatura non originale (idropittura)	Beige
Portale	In pietra d'istria	Naturale
Marcapiano	In pietra d'istria	Naturale
Lesena-Paraste		
Cornici- Finestre	In pietra d'istria	Naturale
Balconi		
Pareti superiori	Intonaco a calce	Rosa antico
Portone	Legno verniciato a smalto	Marrone scuro lucido
Finestre		
Persiane	Legno	Marrone scuro
Ringhiere		
Pluviali	Lamiera verniciata	Colorati come il fondo
Part. decorativi	Portale in pietra d'Istria	
Cornicione	In pietra d'Istria	Naturale

Edificio di grande impatto visivo, posto a margine della via, ma con viste frontali privilegiate

Edificio di classe A. Mantenimento del colore del fondo superiore originale e rifacimento del basamento con tinteggiatura delle stesse caratteristiche di cui sopra. La cromia scelta per il basamento dovrà essere posta in relazione e diversificata da quella dell'edificio accanto. (Filarmonica). Si consiglia per la colorazione delle persiane il colore di quelle poste al Piano 1°.

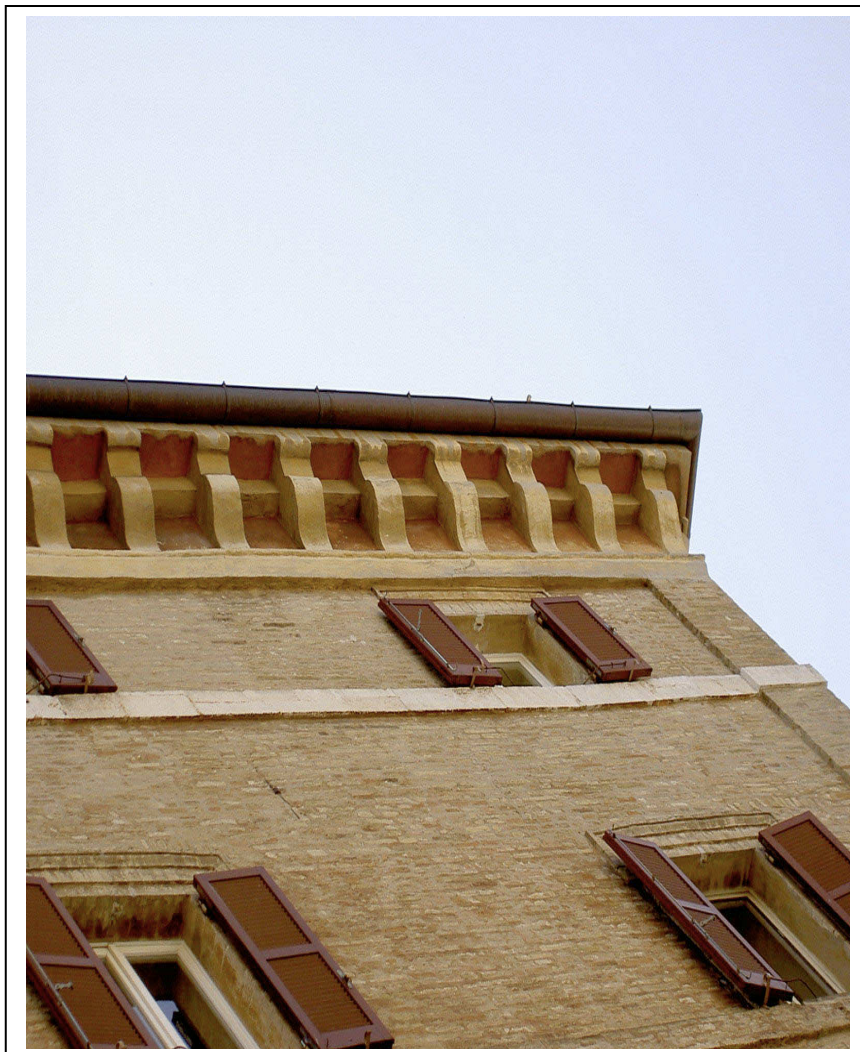
Part. Catastale – n.440
C.so della Repubblica
Edificio classe A.

Materiale	Colore
Zoccolo		
Basamento	Mattone	f.v.
Portale		
Marcapiano	Pietra d' Istria	
Lesena-Paraste		
Cornici- Finestre	Mattone e cornici in cotto	f.v.
Balconi		
Pareti superiori	Mattone	f.v.
Portone		
Finestre	Legno	Bianco
Persiane	Legno	Marrone rossiccio
Ringhiere		
Pluviali		
Part. decorativi		
Cornicione	A sporto con beccatelli sagomati	Giallo paglierino-Terra rossa

Scorcio zenitale.
Particolare del
cornicione.

Palazzo Rotale
Mantenimento delle
stesse cromie originarie
per la ritinteggiatura del
cornicione

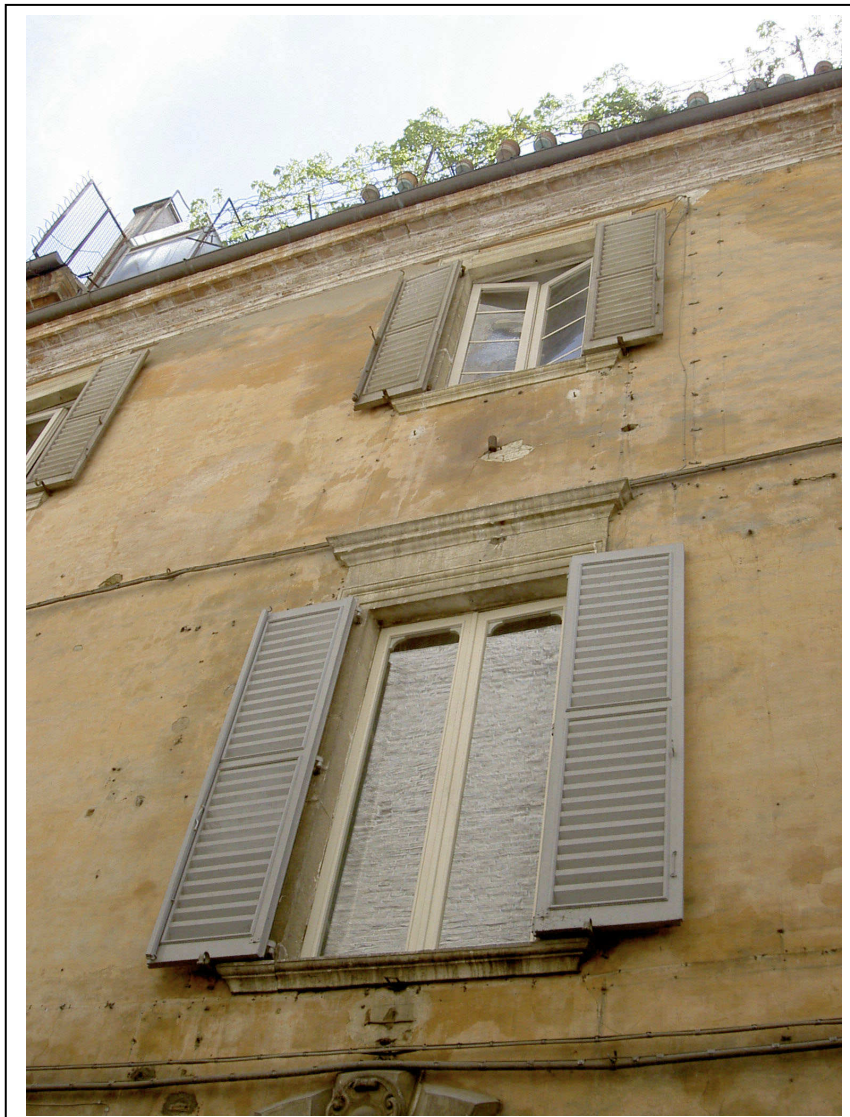
Part. Catastale – n.**461**
Via S. Maria della Porta
n.67-69

Materiale	Colore
Zoccolo	Mattone scialbato	f.v.
Basamento	Scialbo calce colorata	Terra rossa
Portale	Pietra d'istria	neturale
Marcapiano		
Lesena-Paraste		
Cornici- Finestre	Pietra d'istria piano nobile	Naturale
Balconi		
Pareti superiori	Scialbo calce colorata	Terra rossa
Portone	Legno larice	Naturale
Finestre	Legno con bacchetta di ripartizione	Bianco avorio
Persiane	Legno verniciato	Grigio
Ringhiere		
Pluviali	Lamiera e rame	Zincata
Part. decorativi		
Cornicione	Elementi di mattone sovrapposto con tracce di scialbo	f.v.

Fronte su via stretta,
edilizia a schiera.
Percezione di svincio.

strada soggetta a forte inquinamento veicolare. Nel caso di ritinteggiatura si consiglia di seguire le indicazioni di cui all'art.5.37- caso b- Appendice. utilizzando le stesse cromie dell'originale, da applicare a velatura. Possono essere utilizzate anche tinte silossaniche, purchè applicate a velatura.

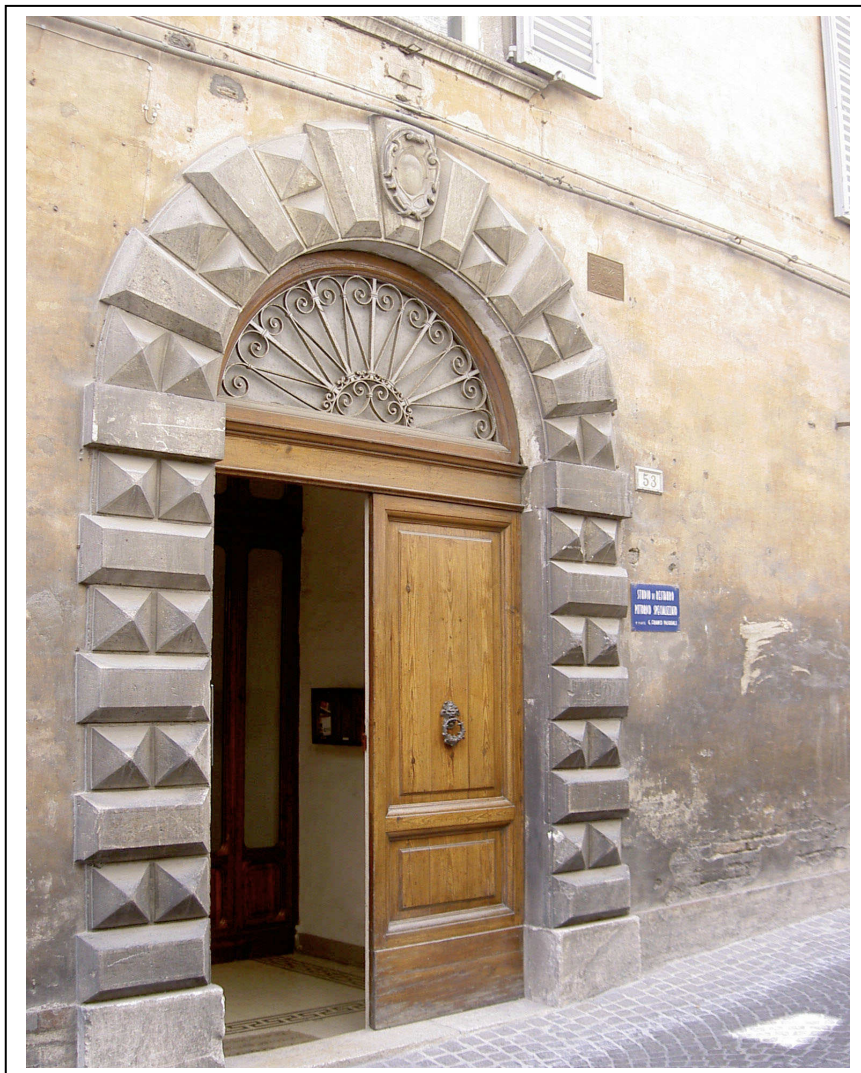
Part. Catastale – n.461
Via S. Maria della Porta
n. 53

Materiale	Colore
Zoccolo	Mattone f.v.	cotto
Basamento	Intonaco di calce colorata	Terra rossa
Portale	Pietra d' Istria	naturale
Marcapiano	Intonaco di calce colorata	Giallo paglierino
Lesena-Paraste		
Cornici- Finestre	Pietra d' Istria	naturale
Balconi		
Pareti superiori	Intonaco di calce colorata	Terra rossa
Portone	Legno di larice	naturale
Finestre	Legno verniciato	Bianco avorio
Persiane	Legno verniciato	grigio
Ringhiere		
Pluviali	Lamiera e rame	
Part. decorativi		
Cornicione	Intonaco modinato	Terra rossa

Fronte su via stretta,
edilizia a schiera.
Percezione di svincio

Via sottoposta ad inquinamento da traffico veicolare, per una eventuale ricoloritura seguire le indicazioni dell'. art.5.3.7- caso B- Appendice

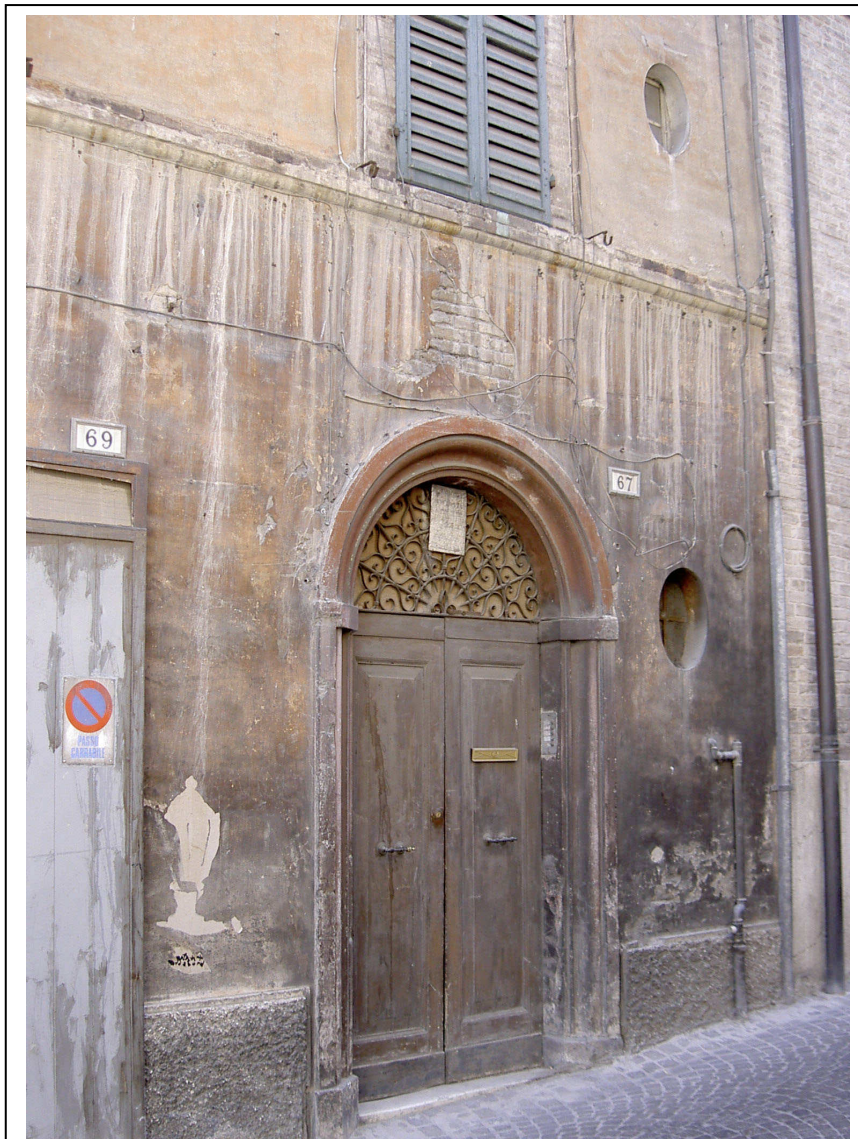
Part. Catastale – n. **465**
Via S. Maria della Porta
n.67

Materiale	Colore
Zoccolo	Di cemento gofrato	Grigio
Basamento	Intonaco di calce	Terra rossa
Portale	Cornice modinata verniciata	Terra rossa
Marcapiano	Elementi in cotto sovrapposti scialbati	Terra rossa
Lesena-Paraste		
Cornici- Finestre	Mattone scialbato a calce	Giallo paglierino
Balconi		
Pareti superiori	Scalbo di calce	Terra rossa
Portone	Legno verniciato	Marrone
Finestre	Legno verniciato	Bianco avorio
Persiane	Legno verniciato	Verde scuro
Ringhiere		
Pluviali	lamiera	Zincata
Part. decorativi		
Cornicione	Elementi in cotto scialbati	Giallo paglierino

Fronte su via stretta,
edilizia a schiera.
Percezione di svincio

Tinteggiatura fortemente degradata al p.t. per la presenza d'inquinamento atmosferico veicolare. Si consiglia l'applicazione di tinteggiatura idonee
Riordino delle aperture al p.t. e sistemazione delle tubazioni del gas.
Ritinteggiatura da eseguire con le stesse cromie delle attuali.
Portale da ritinteggiare con colore bianco effetto pietra.

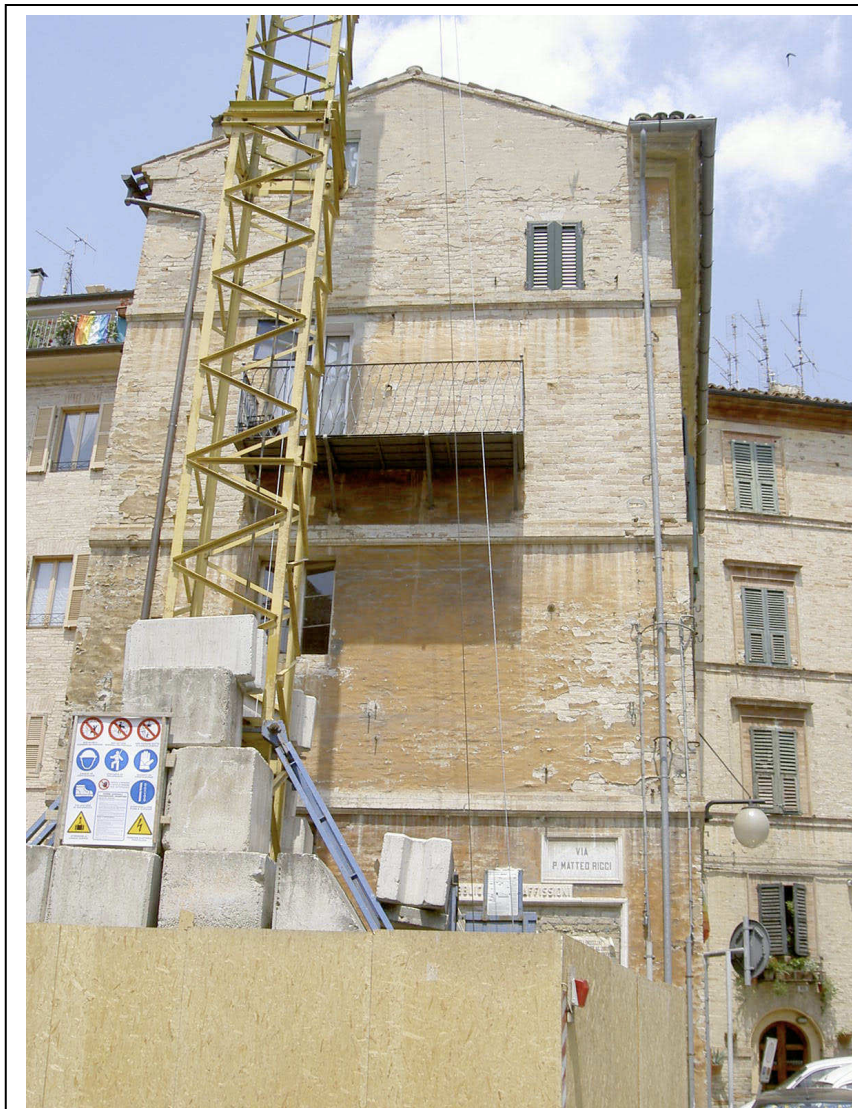
Part. Catastale – n.**475**
Via Padre Matteo Ricci
n.93

Materiale	Colore
Zoccolo		
Basamento	Sialbo di calce	Terra rossa
Portale	Intonacato	Giallo paglierino
Marcapiano	Sialbo di calce	Giallo paglierino
Lesena-Paraste		
Cornici- Finestre	Sialbo di calce	Giallo paglierino
Balconi	Lastra su mensole di ferro	
Pareti superiori	Sialbo di calce	Terra rossa
Portone	Legno	Naturale
Finestre	Legno verniciato	Bianco avorio
Persiane	Legno verniciato	Colore: verde, grigio, verde s.
Ringhiere	ferro	Grigio c.
Pluviali		
Part. decorativi		
Cornicione	Solo su fronte strada scialbato	Giallo paglierino

Edificio prospiciente ad un largo, svettante per altezza sugli edifici limitrofi.

Mantenimento dello scialbo con la stessa colorazione attuale: colore dei fondi in calce pigmentata con terra rossa. Fasce marcapiano e cornicione giallo paglierino. Persiane da colorare in grigio antracite (vedi piano superiore) o verde. Fronte foto da ridefinire, anche attraverso nuovi balconi allineati, ma di dimensioni inferiori all'attuale.

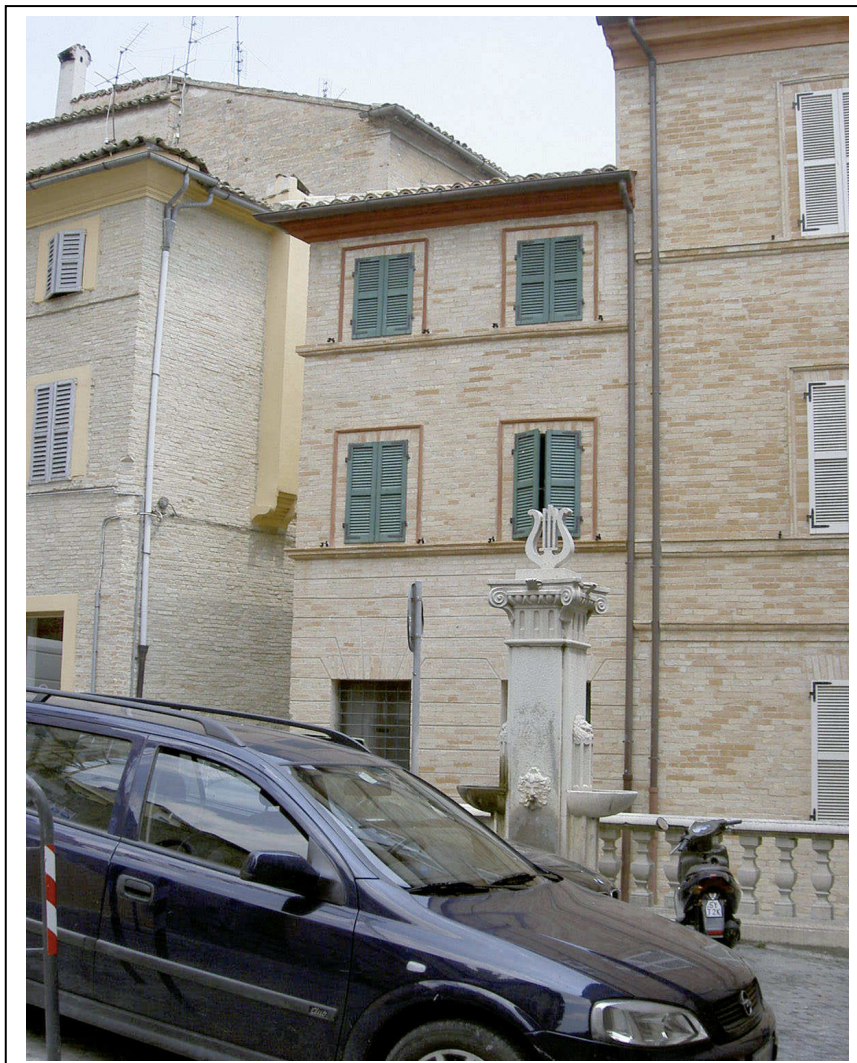
Part. Catastale – n.**477**
Via dell' Asilo n.4

Materiale	Colore
Zoccolo		
Basamento	Bugnato in mattone a vista	Cotto f.v.
Portale		
Marcapiano	Mattone	Cotto f.v.
Lesena-Paraste		
Cornici- Finestre	Cornici in mattone e listello di mattone	Cotto f.v. e listello rosso
Balconi		
Pareti superiori	Mattone	Cotto f.v.
Portone	Legno	
Finestre		
Persiane	Legno verniciato	Verde scuro opaco
Ringhiere		
Pluviali	Lamiera verniciata	Grigio antracite
Part. decorativi	Listellino in cotto colorato alle finestre	Rosso ercolano
Cornicione	In mattone verniciato	Rosso ercolano

piccolo edificio d'angolo
prospiciente al largo.

Annotazioni:
esempio di corretta
ristrutturazione.

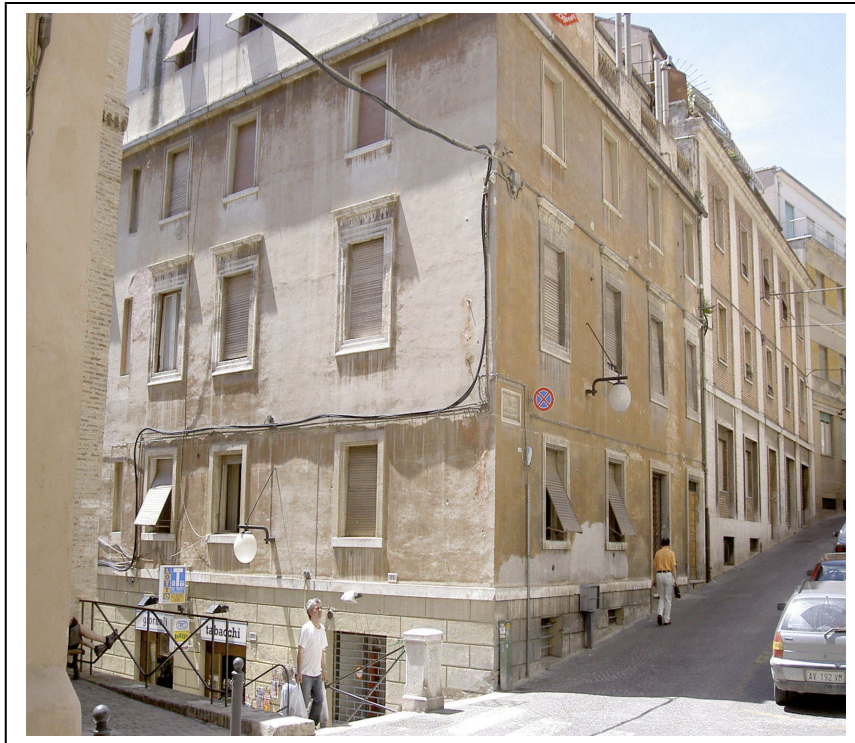
Part. Catastale – n.510
Via S. Maria della Porta
n.2

Materiale	Colore
Zoccolo	Finto bugnato realizzato a cemento	Giallo paglierino
Basamento		
Portale		
Marcapiano	Pietra	
Lesena-Paraste		
Cornici- Finestre	Pietra (Piano nobile) e cemento(altre)	Naturale/bianco
Balconi		
Pareti superiori	Intonaco di calce colorato	Terra d'ombra
Portone	Legno	naturale
Finestre	Legno verniciato	Bianco avorio
Persiane	Tapparelle in lamelle di legno	Rosso bruno
Ringhiere		
Pluviali	Lamiera	
Part. decorativi		
Cornicione

edificio posto d'angolo,
prospiciente alla piazzetta
di S.Maria della Porta

edificio bombardato e
ricostruito nel dopoguerra
che ha conservato ele-
menti architettonici ori-
ginari, quali le cornici
delle finestre del piano
primo.

Prescrizioni: conservare
le tapparelle, quale
elemento di
riconoscimento della
ricostruzione post-bellica.
Ritinteggiare secondo la
cromia attuale, con colore
leggermente scalato.

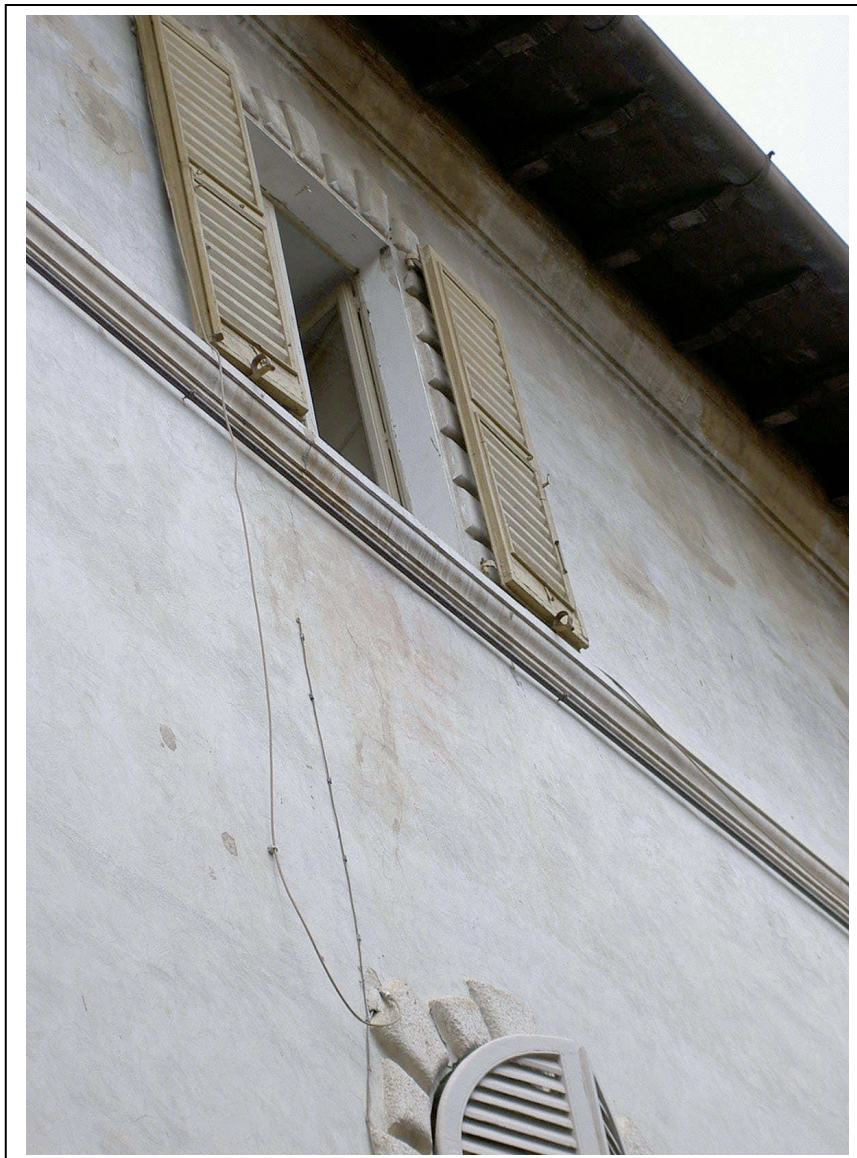
Part. Catastale – n.**515**
Via Lauro Rossi n.59
Edificio classe A

Materiale	Colore
Zoccolo		
Basamento	Intonaco	Grigio azzurrino
Portale	In pietra	
Marcapiano		
Lesena-Paraste		
Cornici- Finestre	In pietra ed intonaco P.terra	naturale
Balconi		
Pareti superiori	Intonaco	Grigio azzurrino con tracce terra rossa
Portone	legno	Naturale mordensato
Finestre	legno	Bianco avorio
Persiane	Legno verniciato a smalto	Colori: giallo pa.no e grigio
Ringhiere		
Pluviali	lamiera	Zinco
Part. decorativi	Cornici bugnate alle finestre	
Cornicione	In legno aggettante	Legno naturale

Fronte su via stretta,
edilizia a schiera.
Percezione di svincio.

Edificio di classe A.
Si possono riscontrare deboli tracce di terra rossa, soprattutto nel fronte opposto alla foto in oggetto. Cromia da stabilire attraverso approfondimento strati - grafico. Si consiglia comunque una colorazione chiara perché l'edificio è inserito in uno spazio urbano ristretto. Importante il restauro delle cornici delle finestre.
