COMUNE DI MACERATA
SERVIZIO GESTIONE DEL TERRITORIO

PIANO DI RECUPERO DEL CENTRO STORICO

INDIVIDUAZIONE DEI COLORI TRADIZIONALI
Allegato grafico n°2

COMUNE DI MACERATA	Oggetto: SCHEDA DI RILEVAMENTO DELCOLORE	Consulente: Arch. G. Strinati	Tav.n 5/1
	Formazione della tavolozza dei colori tradizionali

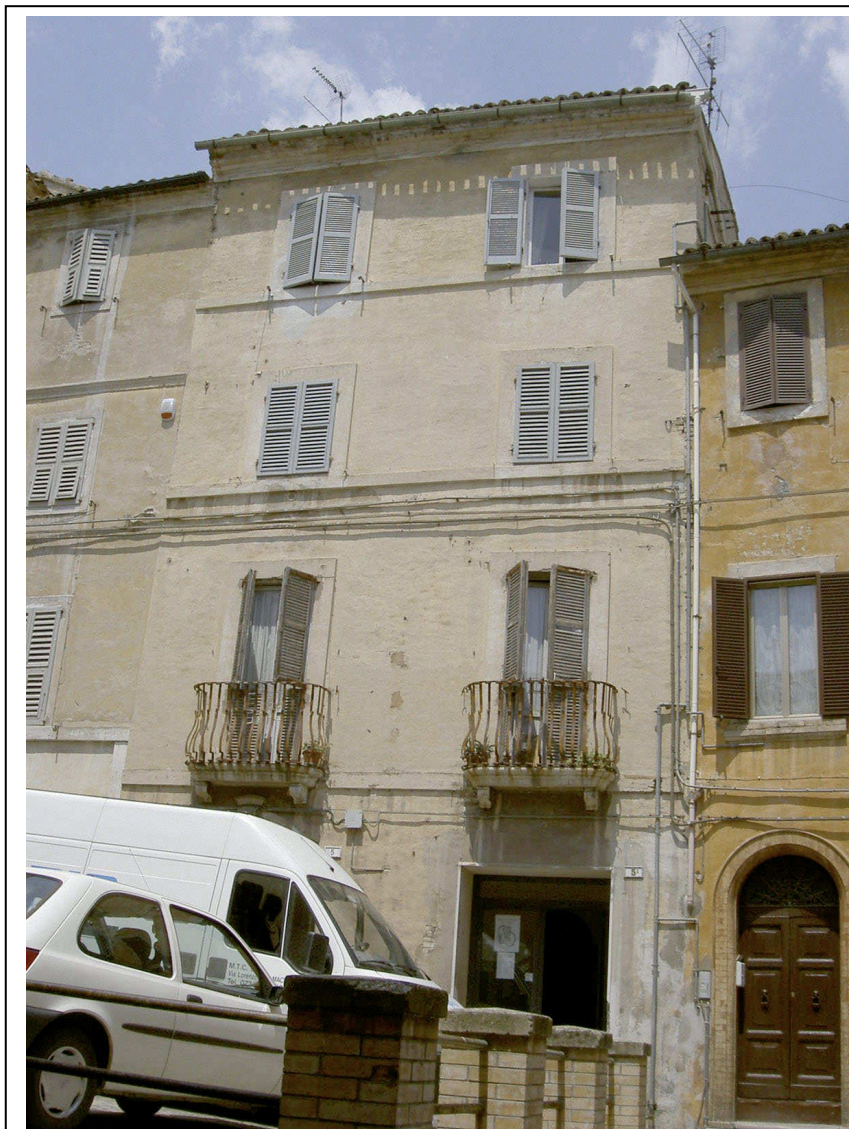
Part. Catastale – n.525

Materiale	Colore
Zoccolo		
Basamento	Intonaco di calce	Calce-sabbia
Portale	Pietra d'istria	Naturale
Marcapiano	Intonaco di calce	Calce-sabbia
Lesena-Paraste		
Cornici- Finestre	Intonaco di calce	Calce-sabbia
Balconi	Sporto in pietra d'istria	Naturale
Pareti superiori	Intonaco di calce	Calce-sabbia
Portone	Legno verniciato	Marrone
Finestre		
Persiane	Legno verniciato	Grigio scuro e chiaro
Ringhiere	ferro	ruggine
Pluviali	lamiera	Lamiera zincata
Part. decorativi		
Cornicione	Intonacato e sagomato	Calce-sabbia

Caratteristiche visive:
edificio prospiciente alla piazzetta L. Rossi

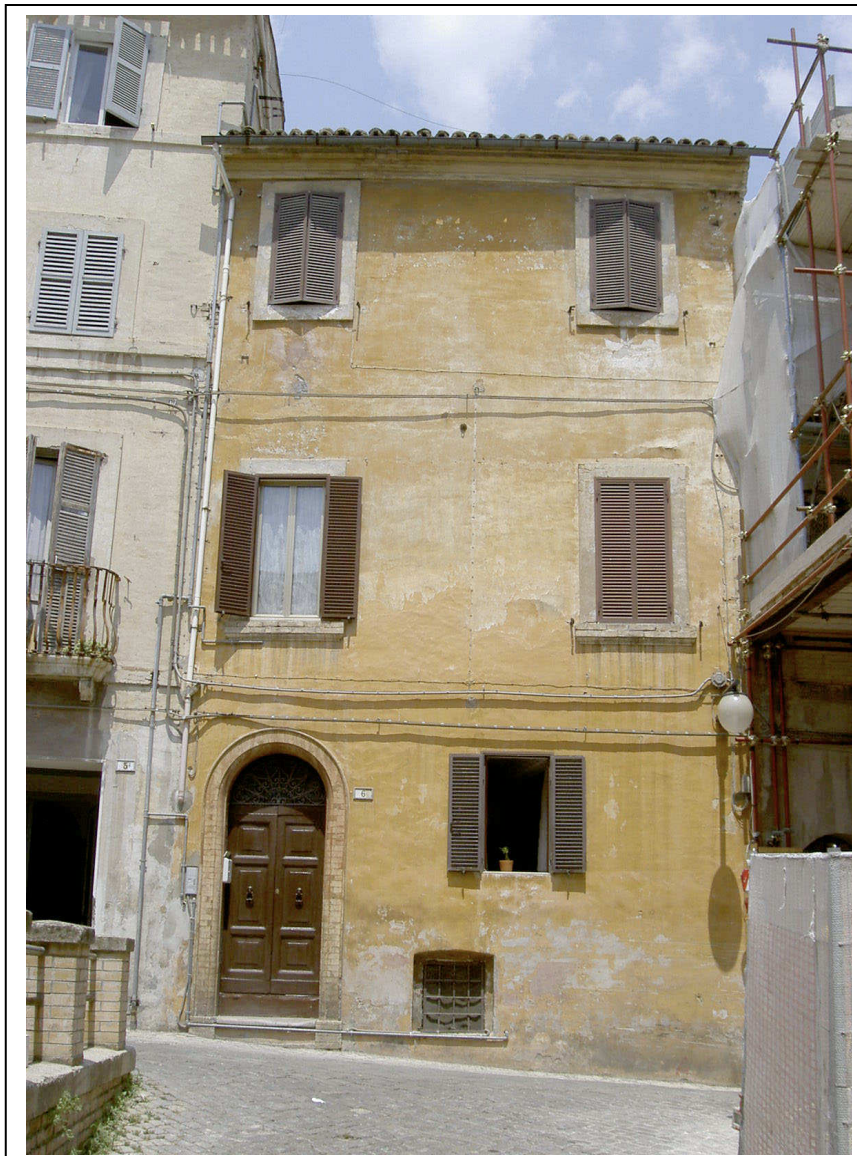
Part. Catastale – n.**526**
Via Lauro Rossi n.6

Materiale	Colore
Zoccolo		
Basamento	Intonaco a calce	Terra rossa
Portale	Mattone f.v.	Cotto
Marcapiano		
Lesena-Paraste		
Cornici- Finestre	Scialbo colorato	Bianco avorio
Balconi		
Pareti superiori	Intonaco a calce	Terra rossa
Portone	Legno verniciato a smalto	Marrone lucido
Finestre	alluminio oro e legno	Colori:l.naturale, avorio,oro
Persiane	Legnoverniciato a smalto	Marrone
Ringhiere		
Pluviali	p.v.c. e lamiera	Bianco/grigio
Part. decorativi		
Cornicione	Modinato e scialbato	Giallo paglierino

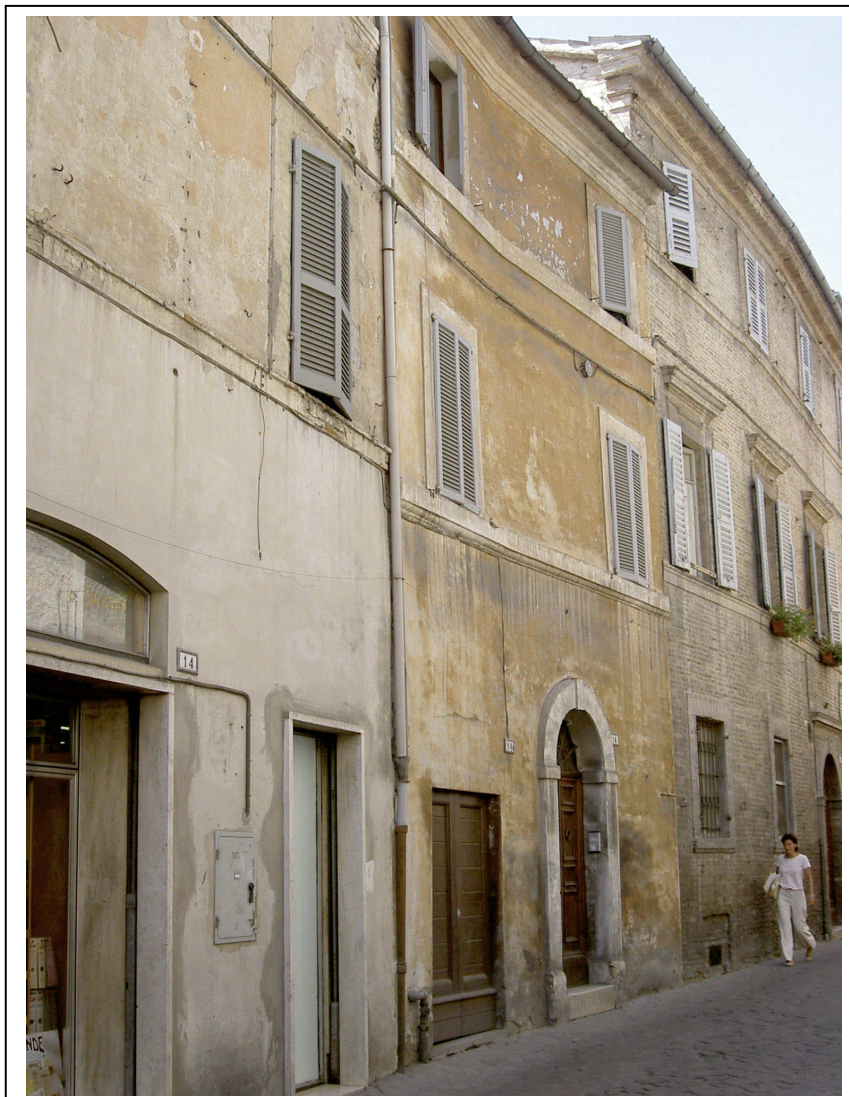
Part. Catastale – n. **540**
Via Lauro Rossi n. 14-16

Materiale	Colore
Zoccolo		
Basamento	Intonaco di calce	Terra di siena bruciata
Portale	Pietra d'istria	naturale
Marcapiano	Intonaco di calce	Scialbo giallo paglierino
Lesena-Paraste		
Cornici- Finestre	Mattone scialbato	Scialbo giallo paglierino
Balconi		
Pareti superiori	Intonaco di calce	Terra di siena bruciata
Portone	Legno	naturale
Finestre	Legno verniciato	Bianco avorio
Persiane	Legno verniciato	grigio
Ringhiere		
Pluviali	Lamiera	Lamiera zincata
Part. decorativi		
Cornicione	Elementi di cotto sovrapposti	Scialbo giallo paglierino

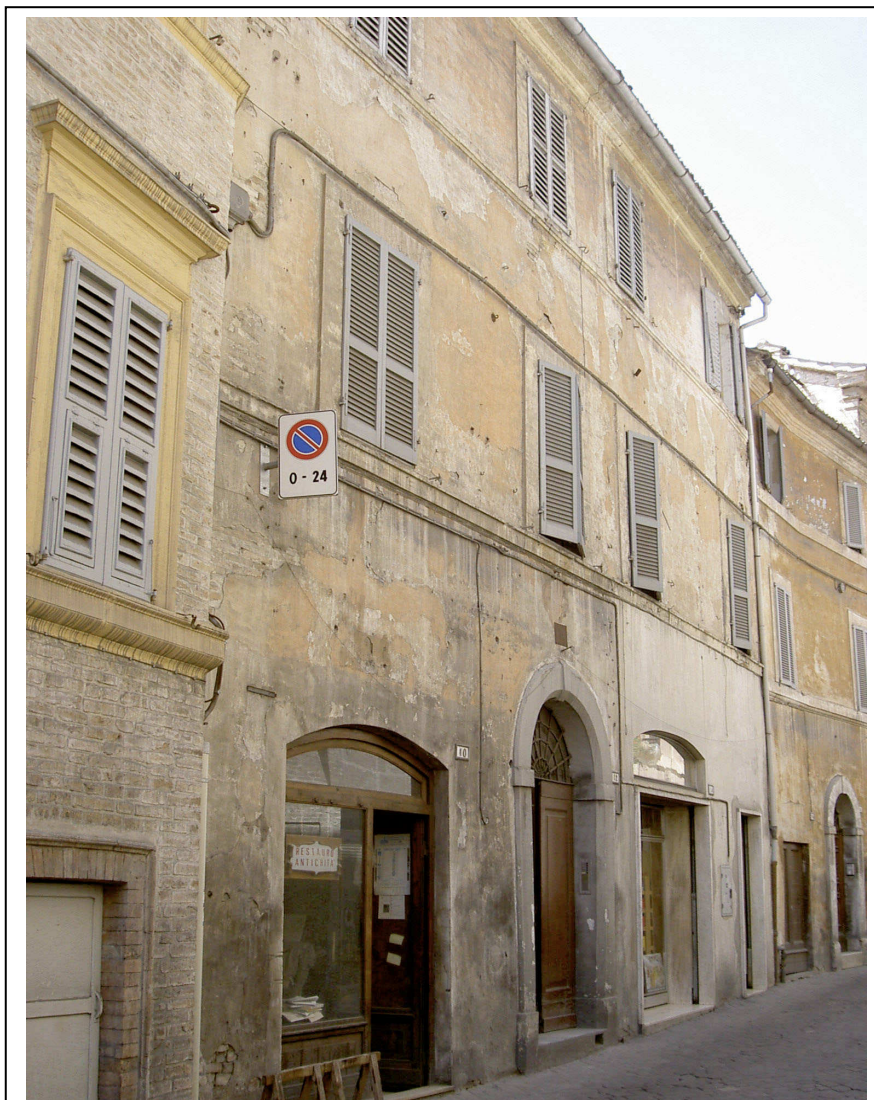
Part. Catastale – n. **541**
Via Lauro Rossi n.10 - 12
14

Materiale	Colore
Zoccolo		
Basamento	Scialbo di calce/intonaco cementizio	Terra rossa scalata/grigio
Portale	Intonacato	Grigio
Marcapiano	Mattone scialbato	Giallo paglierino
Lesena-Paraste		
Cornici- Finestre	Mattone scialbato	Giallo paglierino
Balconi		
Pareti superiori	Scialbo di calce	Terra rossa scalata
Portone	Legno verniciato	marrone
Finestre	Legno verniciato	avorio
Persiane	Legno verniciato	Grigio
Ringhiere		
Pluviali	Lamiera	Lamiera zincata
Part. decorativi		
Cornicione	Mattoni in cotto scialbati	Giallo paglierino

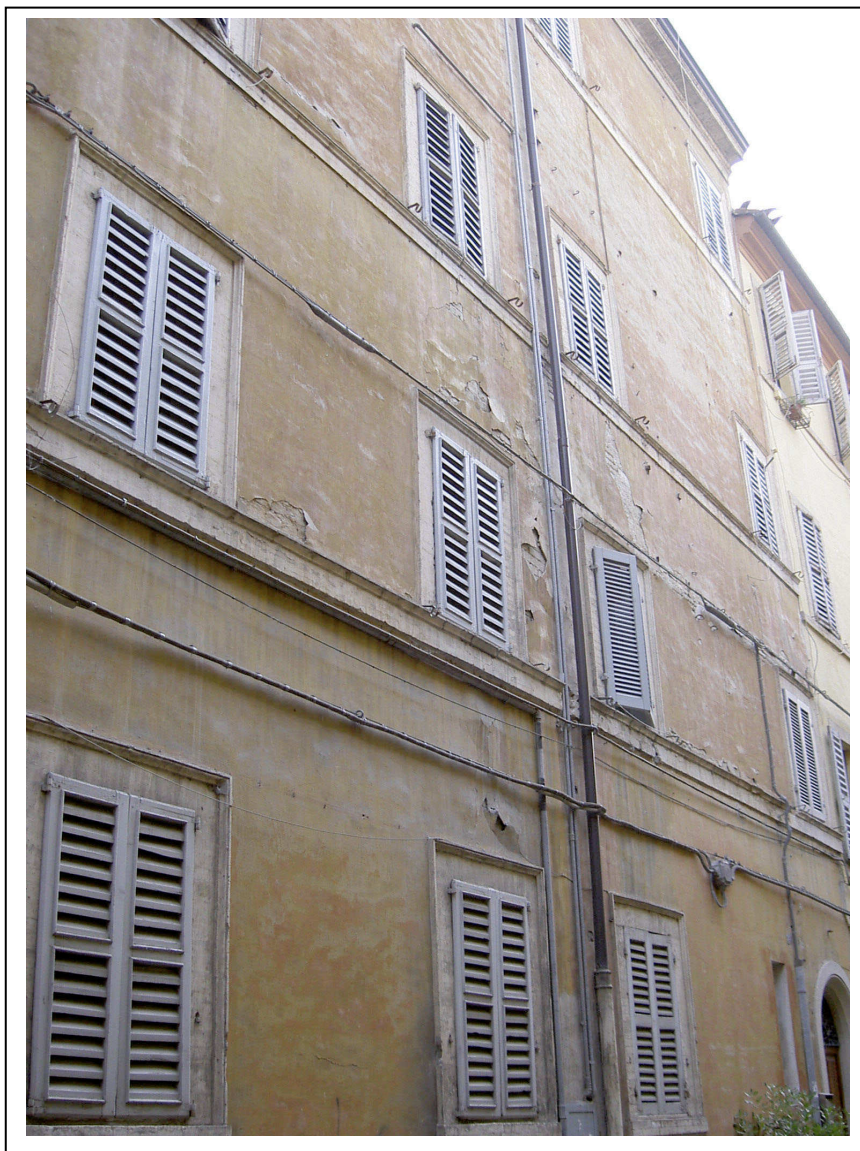
Part. Catastale – n.**557**
Via Mozzi n.97

Materiale	Colore
Zoccolo		
Basamento	Scialbo a calce	Ocra e Terra Rossa
Portale	Scialbo a calce	Bianco avorio
Marcapiano	Scialbo a calce	Bianco avorio
Lesena-Paraste		
Cornici- Finestre	Scialbo a calce	Bianco avorio
Balconi		
Pareti superiori	Scialbo a calce	Terra di Siena bruciata
Portone	Legno - Larice	
Finestre	Legno	
Persiane	Legno	Bianco avorio
Ringhiere		
Pluviali	Lamiera	
Part. decorativi		
Cornicione	Scialbo a calce	Bianco avorio

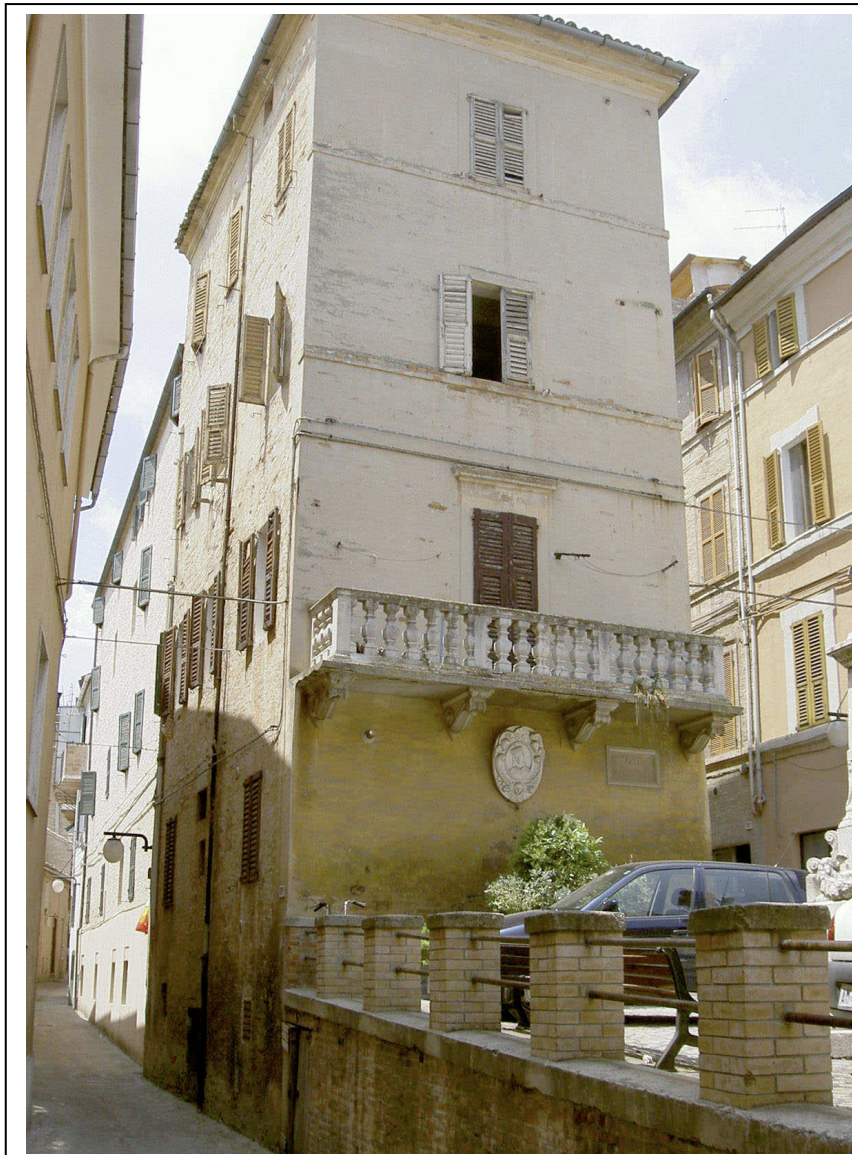
Part. Catastale – n.638
Via Lauro Rossi n.28

Materiale	Colore
Zoccolo		
Basamento	Scialbo colorato	Terra gialla
Portale		
Marcapiano	In cotto scialbato	Terra gialla
Lesena-Paraste		
Cornici- Finestre	In cotto scialbato	Terra gialla
Balconi	Su mensole di pietra e balastra in cls.	Tipo pietra bianca d'istria
Pareti superiori	Scialbo colorato	Terra gialla
Portone	Legno verniciato	marrone
Finestre	Legno verniciato	Bianco grigio
Persiane	Legno verniciato	Bianco grigio e marrone
Ringhiere	Balastra a colonnina finta pietra	Tipo pietra bianca d'istria
Pluviali	lamiera	Tipo zincato
Part. decorativi	Medaglione di stucco appeso	Bianco gesso
Cornicione	Modinato	Stesso colore del fondo

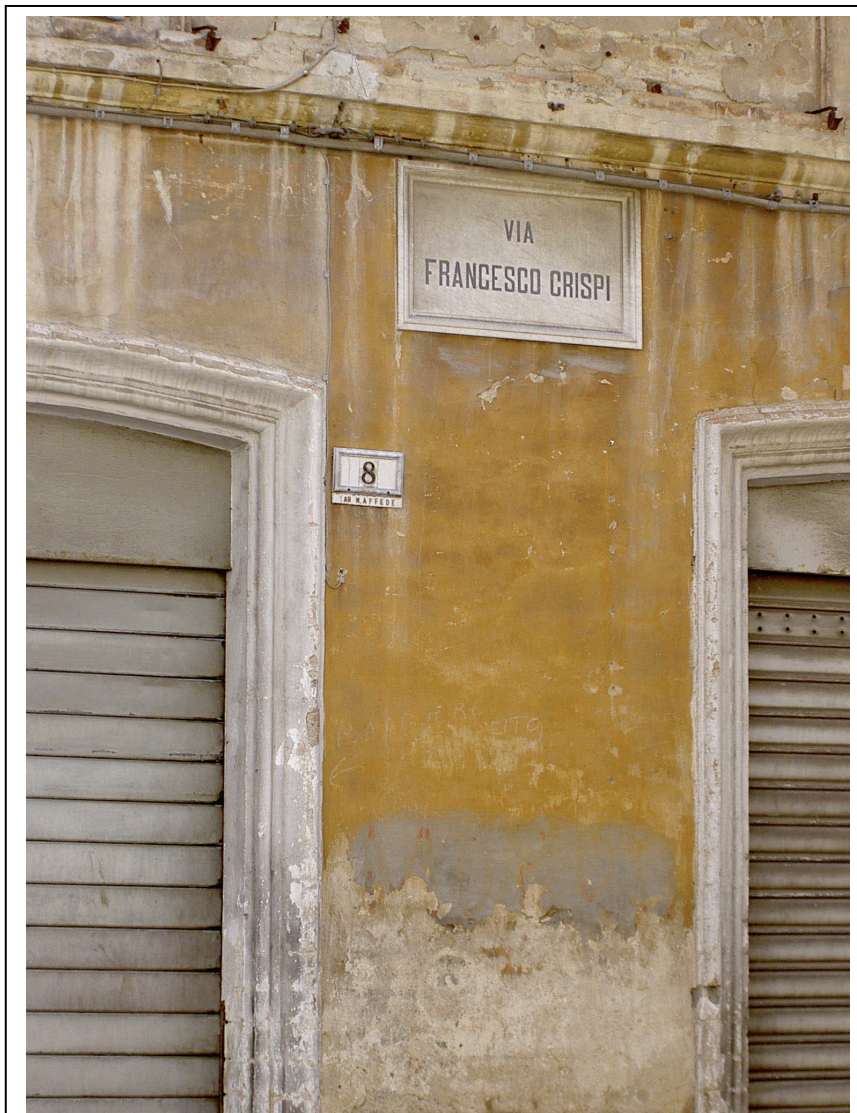
Part. Catastale – n. **657**
Via Francesco Crispi
n.5-6-7-8

Materiale	Colore
Zoccolo		
Basamento	Intonaco a calce	Terra rossa
Portale	Mattone	f.v.
Marcapiano	Scialbo di calce	Giallo paglierino
Lesena-Paraste	Intonaco a calce	
Cornici- Finestre	Elementi in cotto scialbati a calce	bianco/naturale
Balconi		
Pareti superiori	Scialbo di calce	Tracce di Terra rossa
Portone	Legno di larice	naturale
Finestre	Legno verniciato	bianco
Persiane	Legno	Grigio chiaro
Ringhiere		
Pluviali	Lamiera	zincata
Part. decorativi		
Cornicione	Scialbo di calce	Giallo paglierino

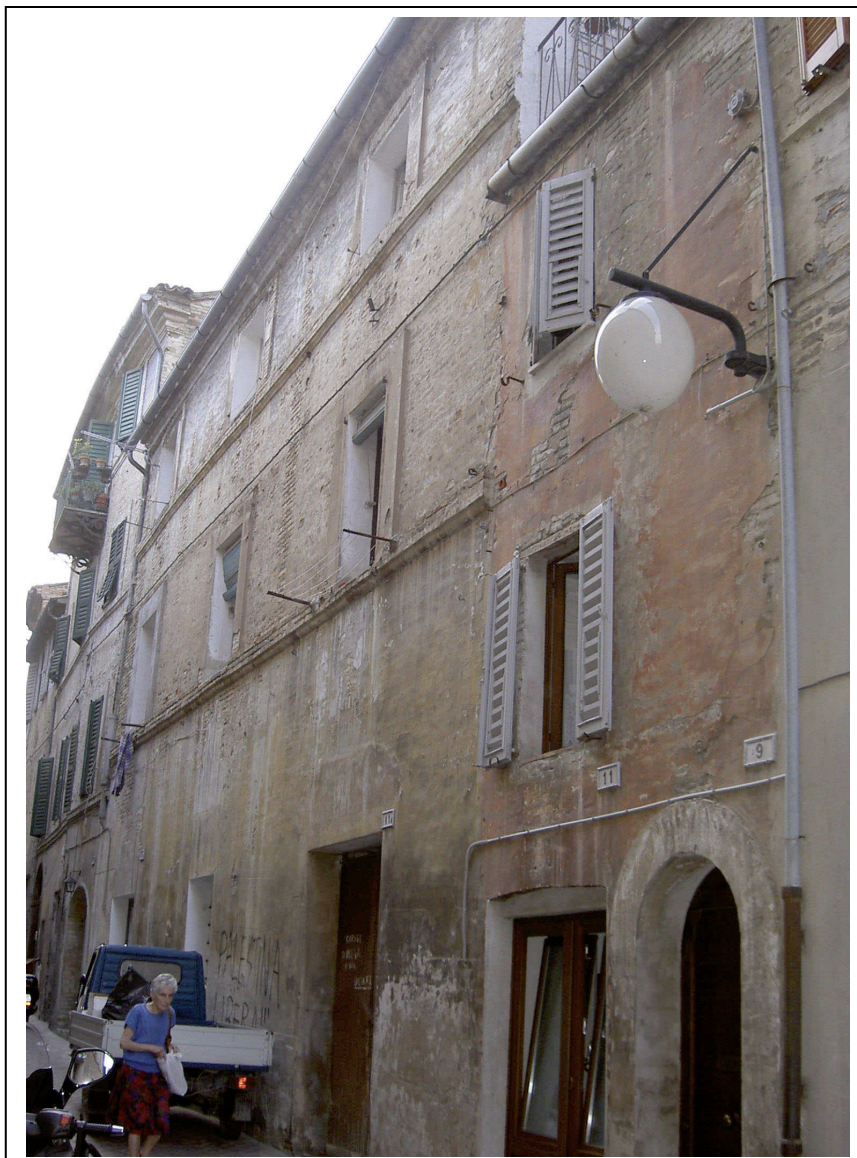
Part. Catastale – n.709
Via Francesco Crispi
n.9-11

Materiale	Colore
Zoccolo		
Basamento	Scialbo a calce	Rosso Ercolano
Portale	Intonaco a calce	Bianco-giallino
Marcapiano		
Lesena-Paraste		
Cornici- Finestre	Finte a colore	Bianco-avorio
Balconi		
Pareti superiori	Scialbo a calce	Rosso Ercolano
Portone	Legno	Naturale
Finestre	Legno	
Persiane	Legno	Grigio
Ringhiere		
Pluviali	Lamiera	
Part. decorativi		
Cornicione

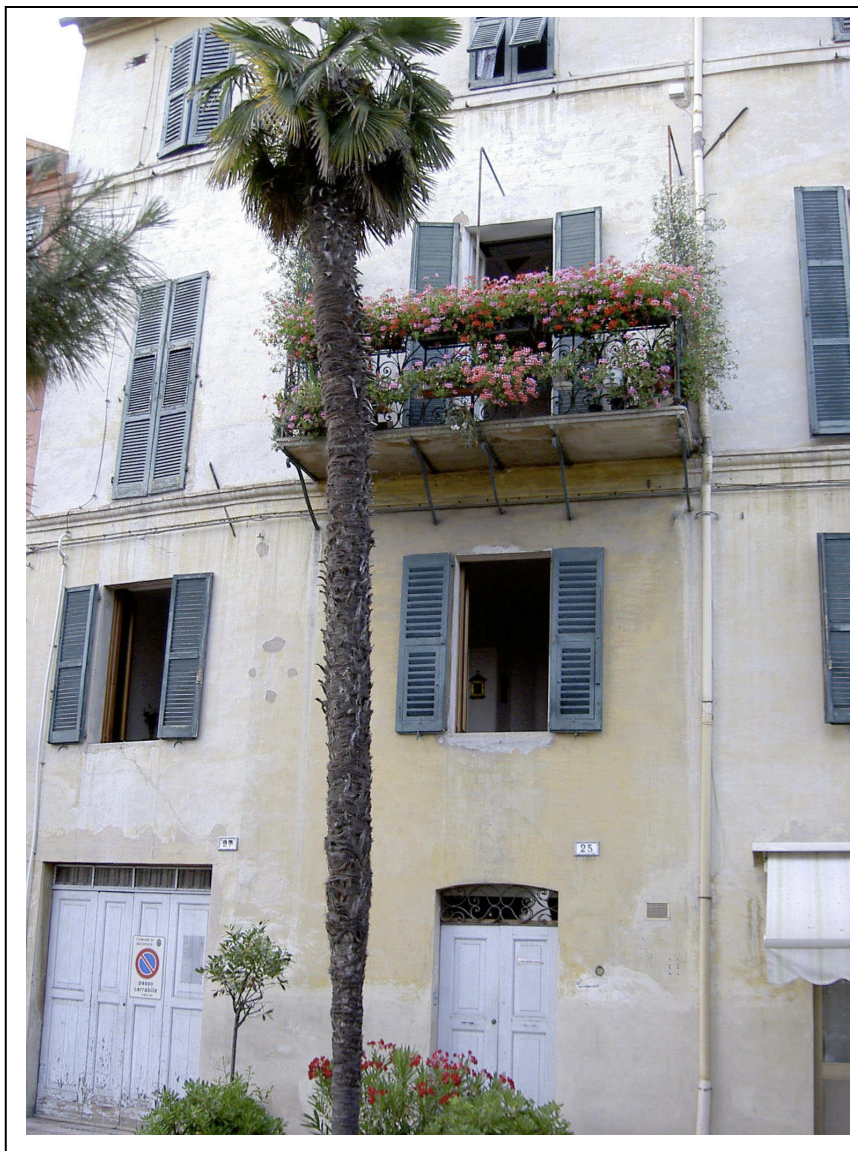
Part. Catastale – n.724

Materiale	Colore
Zoccolo		
Basamento	Intonaco a calce	Terra gialla
Portale		
Marcapiano	Intonaco a calce	Terra gialla
Lesena-Paraste		
Cornici- Finestre		
Balconi	mensole di ferro con soletta in c.a.	
Pareti superiori	Intonaco a calce	Terra gialla
Portone	Legno	Grigio chiaro
Finestre	Legno	Grigio chiaro
Persiane	Legno	Verde
Ringhiere	Ferro	
Pluviali	Lamiera e p.v.c.	Grigio chiaro
Part. decorativi		
Cornicione	Intonaco a calce	Grigio chiaro

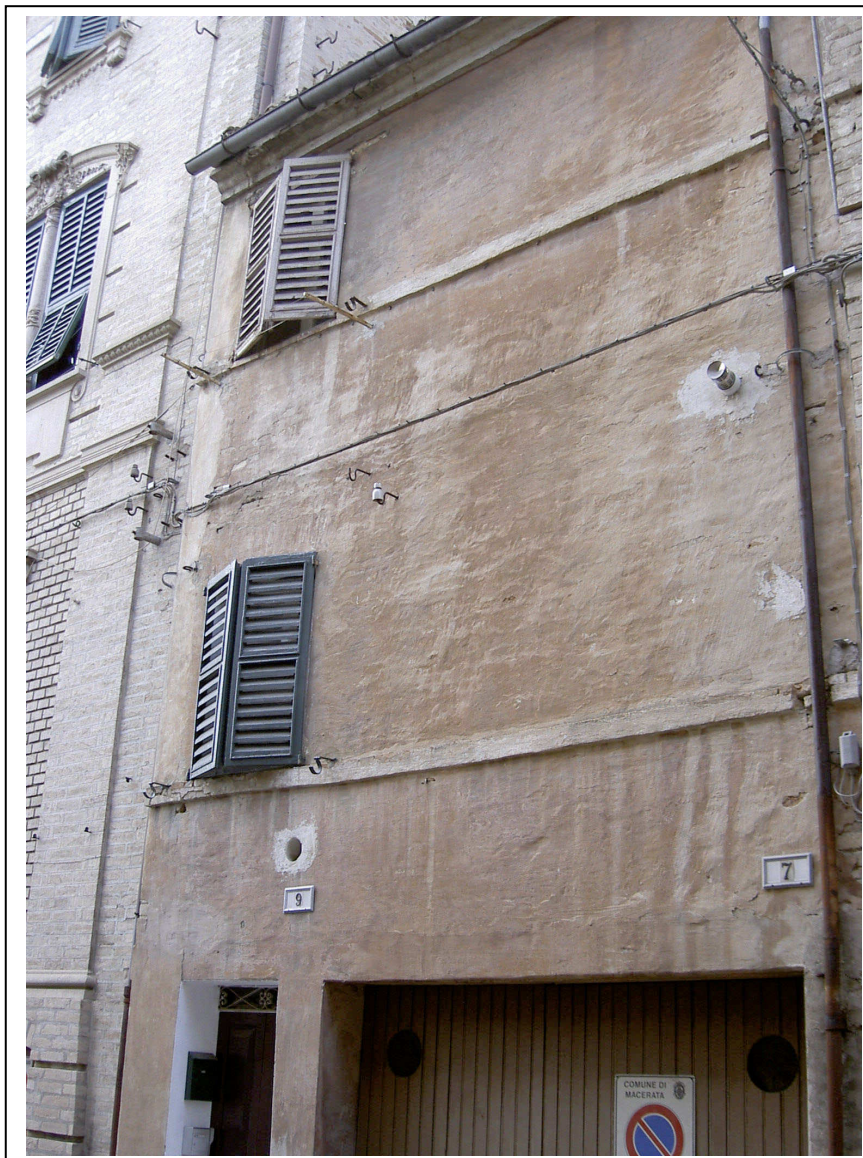
Part. Catastale – n. **729**
Via degli Orti n. 9 -7

Materiale	Colore
Zoccolo		
Basamento	Scialbo a calce	Terra d' ombra
Portale		
Marcapiano	Scialbo a calce	Avorio
Lesena-Paraste		
Cornici- Finestre		
Balconi		
Pareti superiori	Scialbo a calce	Terra d' ombra
Portone	Legno	Marrone scuro
Finestre	Legno	
Persiane	Legno	Verde - grigio
Ringhiere		
Pluviali	Lamiera	
Part. decorativi		
Cornicione	Scialbo a calce	Avorio

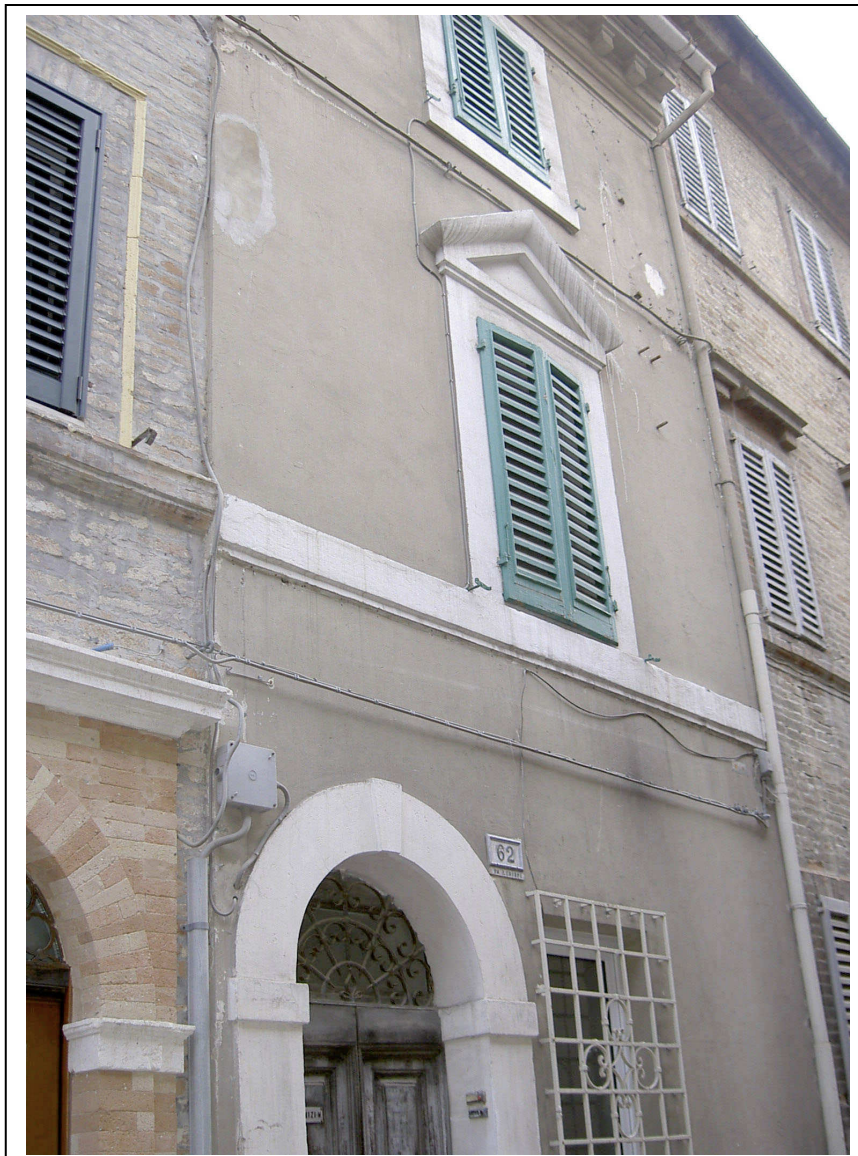
Part. Catastale – n.740
Via Francesco Crispi n.62

Materiale	Colore
Zoccolo	Scialbo a calce	Grigio tortora
Basamento	Scialbo a calce	Grigio tortora
Portale	Intonaco a calce	Tempera bianca
Marcapiano	Intonaco a calce	Tempera bianca
Lesena-Paraste		
Cornici- Finestre	Intonaco a calce	Tempera bianca
Balconi		
Pareti superiori	Scialbo a calce	Grigio tortora
Portone	Legno	Marrone
Finestre	Legno	
Persiane	Legno	Verde
Ringhiere	Ferro	Bianco
Pluviali	Lamiera p.v.c.	Gigio tortora -bianco
Part. decorativi	Cornicione sagomato-finestra timpanata	
Cornicione	Intonaco a calce	Grigio tortora

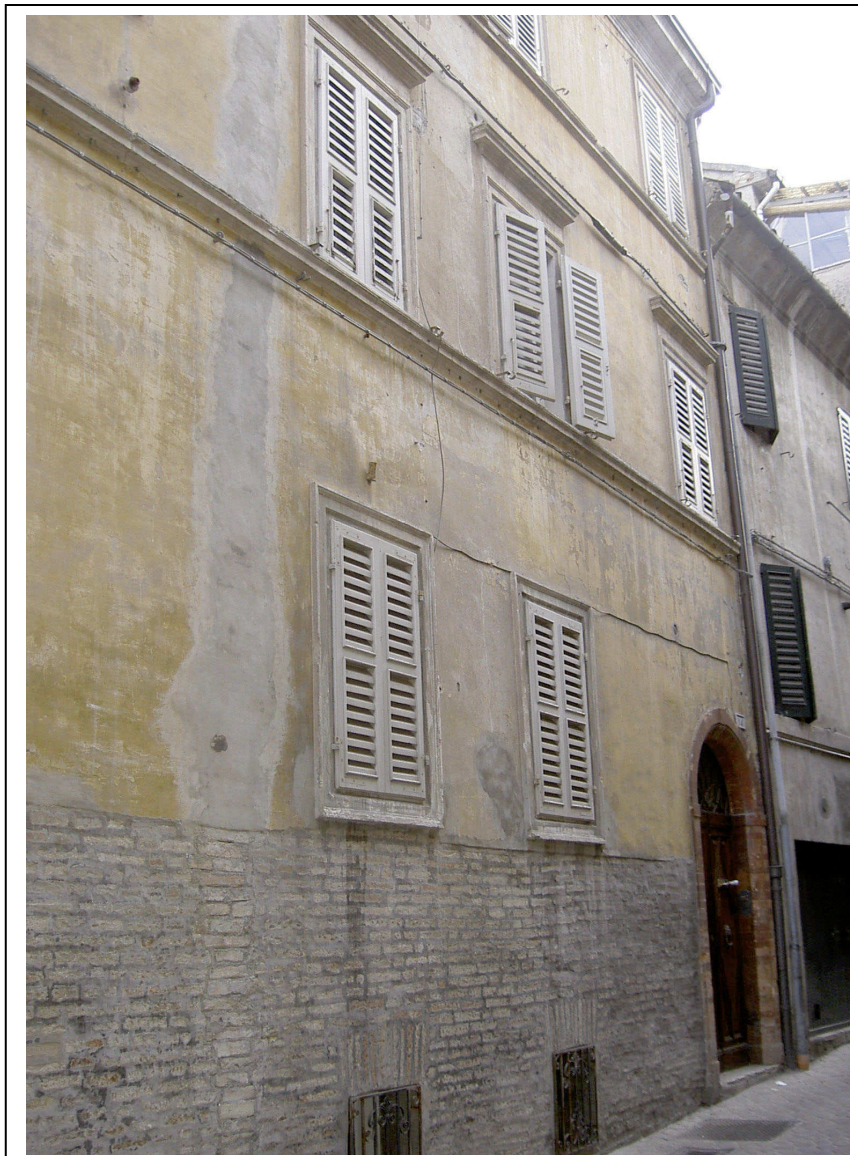
Part. Catastale – n. **761**
Via Francesco Crispi n.14

Materiale	Colore
Zoccolo	Mattone	F.v.
Basamento	Scialbo a calce	Terra di Siena
Portale	Mattone	F.v.colorato rosso
Marcapiano	Scialbo a calce	Terra di Siena
Lesena-Paraste		
Cornici- Finestre	Sciabo a calce	Bianco avorio
Balconi		
Pareti superiori	Sciabo a calce	Terra di Siena
Portone	Legno con sopra luce in ferro	Naturale
Finestre	Legno	Bianco avorio
Persiane	Legno	Bianco avorio
Ringhiere		
Pluviali	Rame	
Part. decorativi	Finestre con cornici aggettanti	
Cornicione	Intonaco a calce	Bianco avorio
