SCHEDA DI RILEVAMENTO: CATALOGAZIONE E DESCRIZIONE DELLE FINITURE ESTERNE

PIANO DI RECUPERO DI "VILLA FIGIANA" ADEGUATO ALLA LUCE DEL VINCOLO APPOSTO DALLA SOPRINTENDENZA E DELLE LINEE GUIDA DETTATE DAL COMITATO SCIENTIFICO

TAV 18/B
**SCHEDA DI RILEVAMENTO PARTICELLA NC:
 CATALOGAZIONE E DESCRIZIONE DELLE FINITURE**

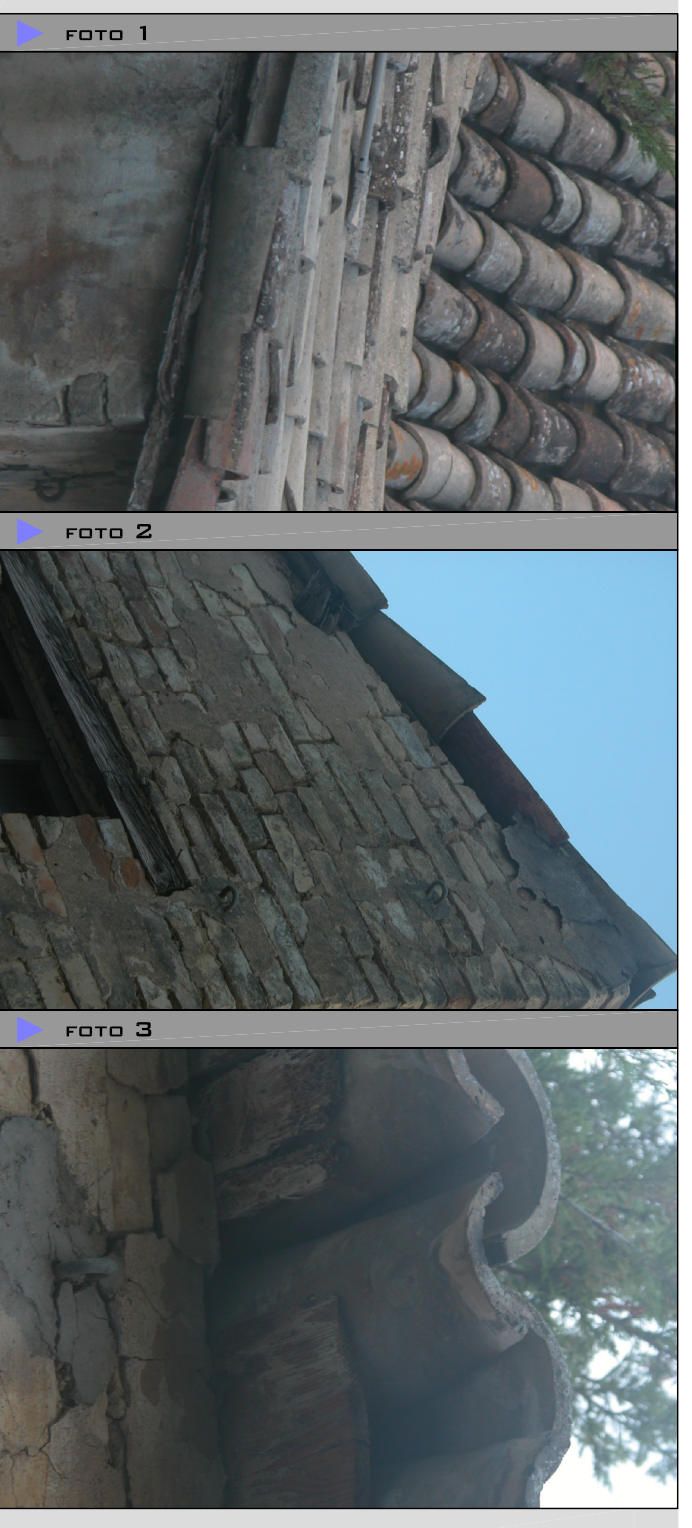
COPERTURE

ID.	DESCRIZIONE	FOTO	TIPOLOGIA	STATO DI CONSERVAZIONE
C1.1	MANTO IN COPPI E SOTTOCOPPI	1/2	TETTO AD UNA PENDICE	CATTIVO
C2.1	SPORCHI DI BIRNDA PROGETTO EST	3	TAVOLATO DI LEGNO	CATTIVO

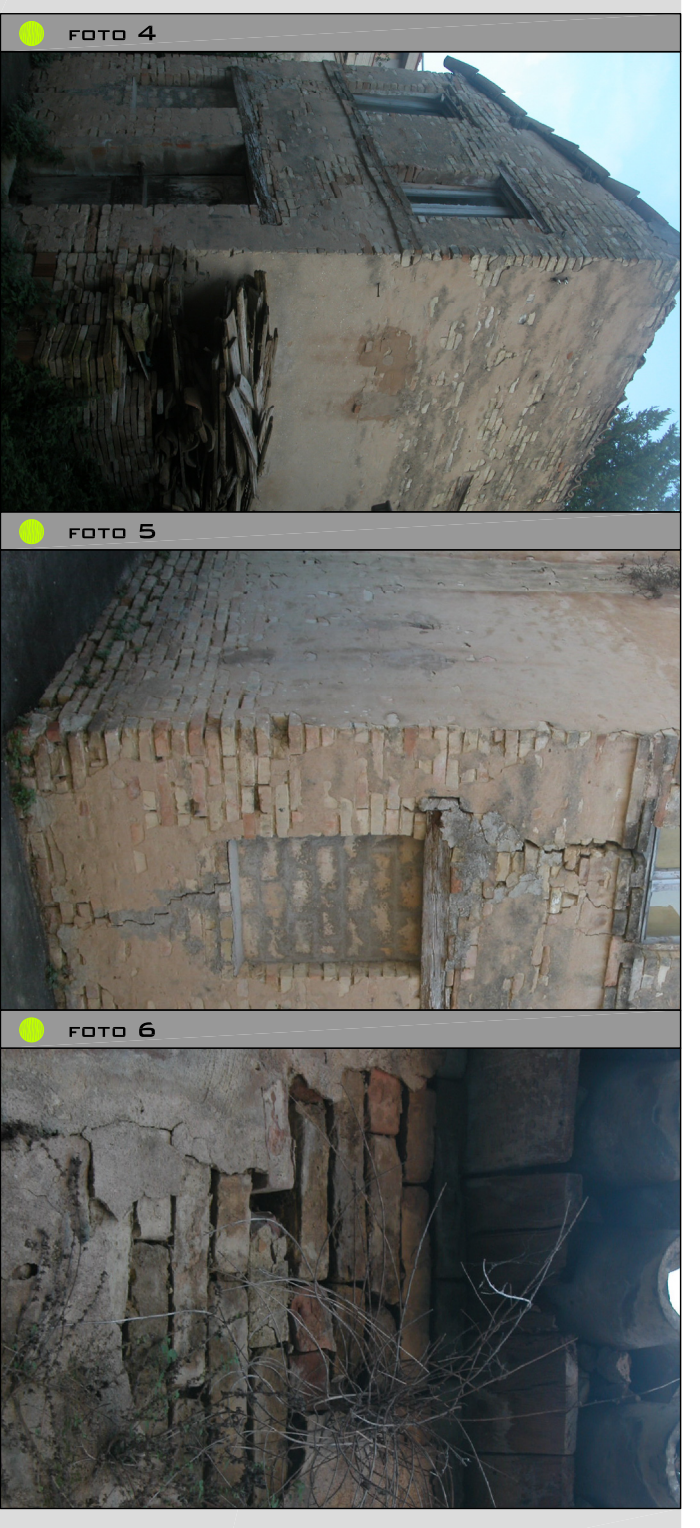
SUPERFICI VISIBILI

* SI FA RIFERIMENTO ALL'EPoca DI PRODUZIONE DEL LATERIZIO USATO CHE PUO' ESSERE RECENTE O NON. TALE DISTRIZIONE SI BASA SUL RICONFERIMENTO DEI LATERIZI PRODOTTI PER TRAPIANTATA DA QUELI REALIZZATI CON METODOLOGIE TRADIZIONALI.

IDENTIFICATIVO	POSIZIONE	PORTO	TIPOLOGIA	STATO DI CONSERVAZIONE
MURATURE				
M1.1	PROGETTO	4	MURATURA IN LATERIZIO A MANIFATTURA REGOLARE A 10X10	NON RECENTE
M1.2	PROGETTO	5/6	MURATURA IN LATERIZIO A MANIFATTURA REGOLARE A 10X10	NON RECENTE
M1.3	PROGETTO	4	MURATURA IN LATERIZIO A MANIFATTURA REGOLARE A 10X10	NON RECENTE
INTONACI				
M2.1	PROGETTO	4	INTONACO ALLA CARPACCIOVA	CATTIVO
M2.2	PROGETTO	5/6	INTONACO ALLA CARPACCIOVA	CATTIVO
M2.3	PROGETTO	4	INTONACO ALLA CARPACCIOVA	CATTIVO

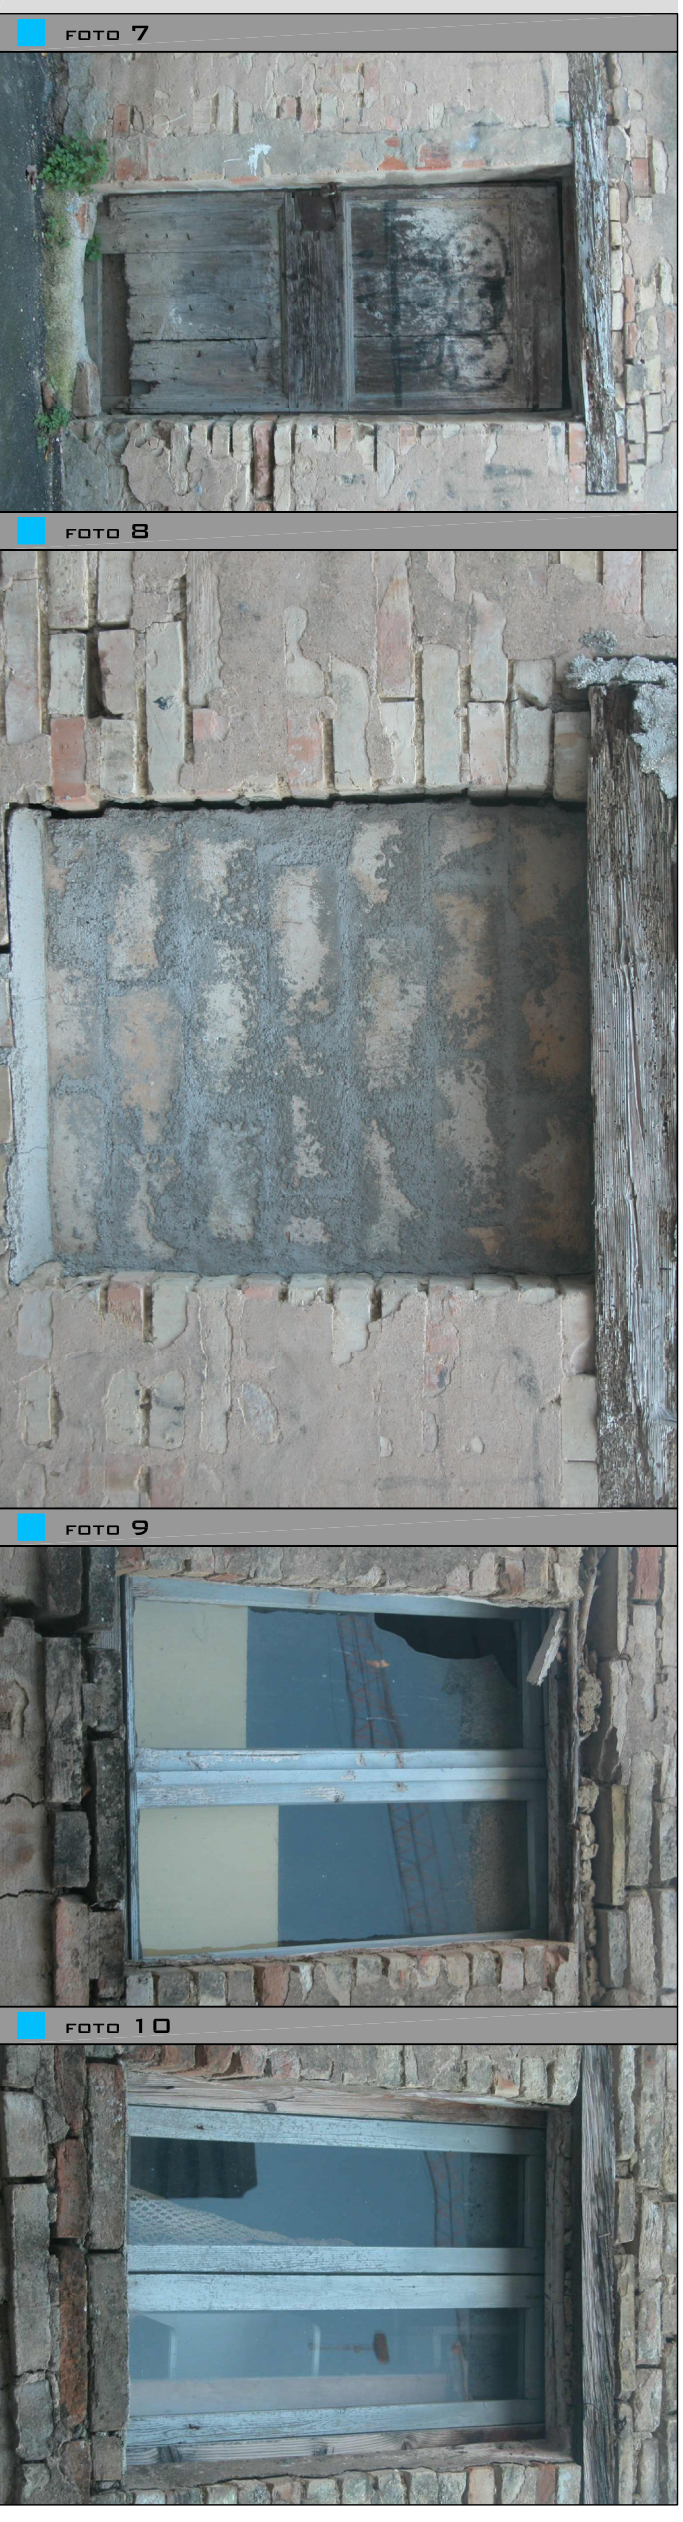
APERTURE

ID.	DESCRIZIONE	DMXN (CM)	FOTO ANCHITRAVE (CM)	SPALLETTA	AVANZANTE	TIPO DI INTRASO	STATO DI CONSERVAZIONE
PIANO PRIMO							
A1.1	INGRESSO	89X176	8			PORTA IN LEGNO A PANNELLI INCASTRATI	CATTIVO
A1.2	INGRESSO	88X180	/				/
A2.1	PROGETTO DIVERO	/	8			APERTURA NUOVA	/
A2.2	PROGETTO DIVERO	/	8				
A2.3	PROGETTO DIVERO	/	8				
A2.3	PROGETTO DIVERO	71X108	10			FINESTRA A QUO ANTE IN LEGNO	CATTIVO

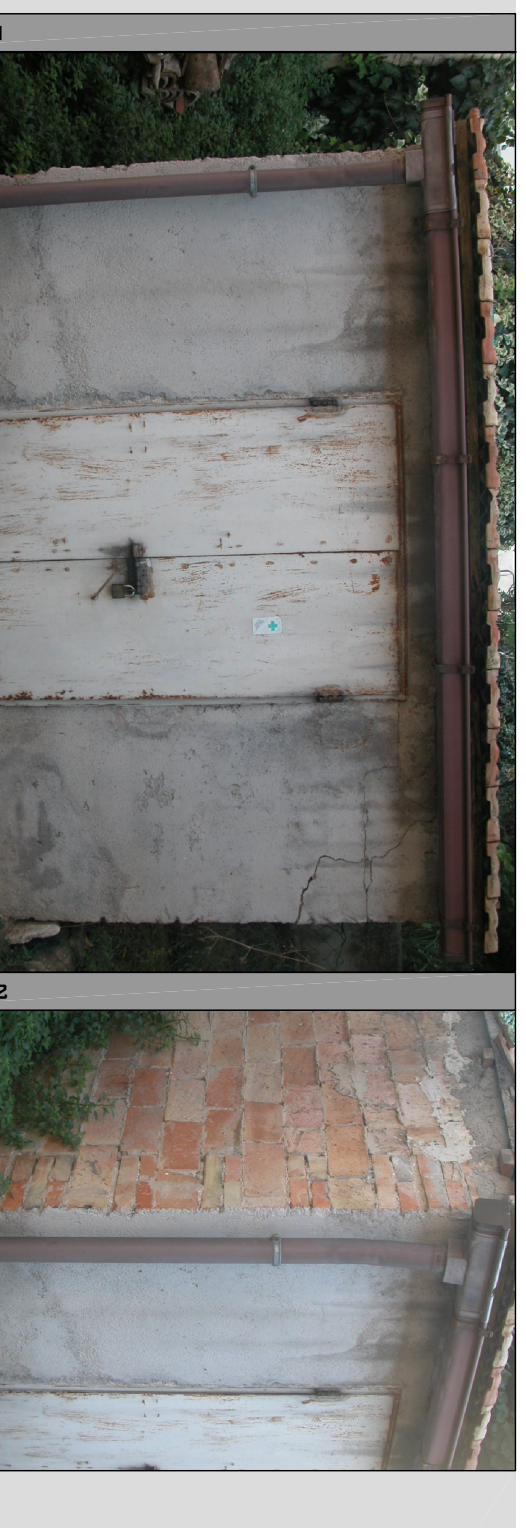
SUPERFETAZIONI E ANNESSI

ID.	DESCRIZIONE	FOTO	COPERTURA	MURATURA	PORTE	FINESTRE	STATO DI CONSERVAZIONE
S2	ANNESSO ESTERNO	12	MANTO DI TERRORE	LATERIZIO IN FIANCO INCASTRATO A SOSPESO	PORTA IN METALLO		CATTIVO
