**PIANO DI RECUPERO DI "VILLA FIGANA"**

**TAV 19/B**

**SCHEDA DI RILEVAMENTO PARTICELLA 229:  
 CATALOGAZIONE E DESCRIZIONE DELLE FINITURE**

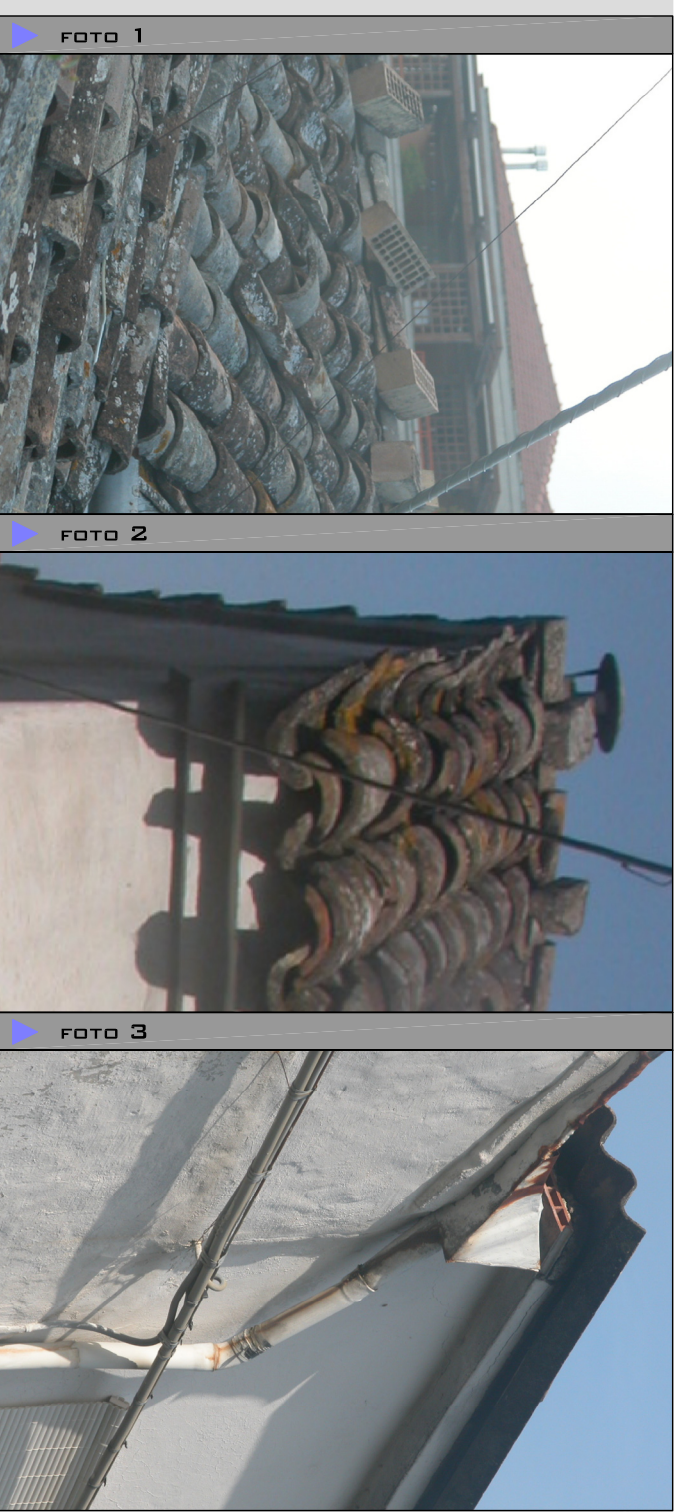
NO.	DESCRIZIONE	FOTO	TIPOLOGIA	STATO DI CONSERVAZIONE
C1.1	MANTO IN COPPI E SOTTOCOPPI	1	TETTO A DUE PADOE	MEDIORE
C2.1	SPICCHI DI GRONDA PROGETTO	2	GORNICE IN LATERIZIO	BUONO
C3.1	CANALI DI GRONDA PROGETTO EST	3	ELEMENTI IN LANIERA	MEDIORE

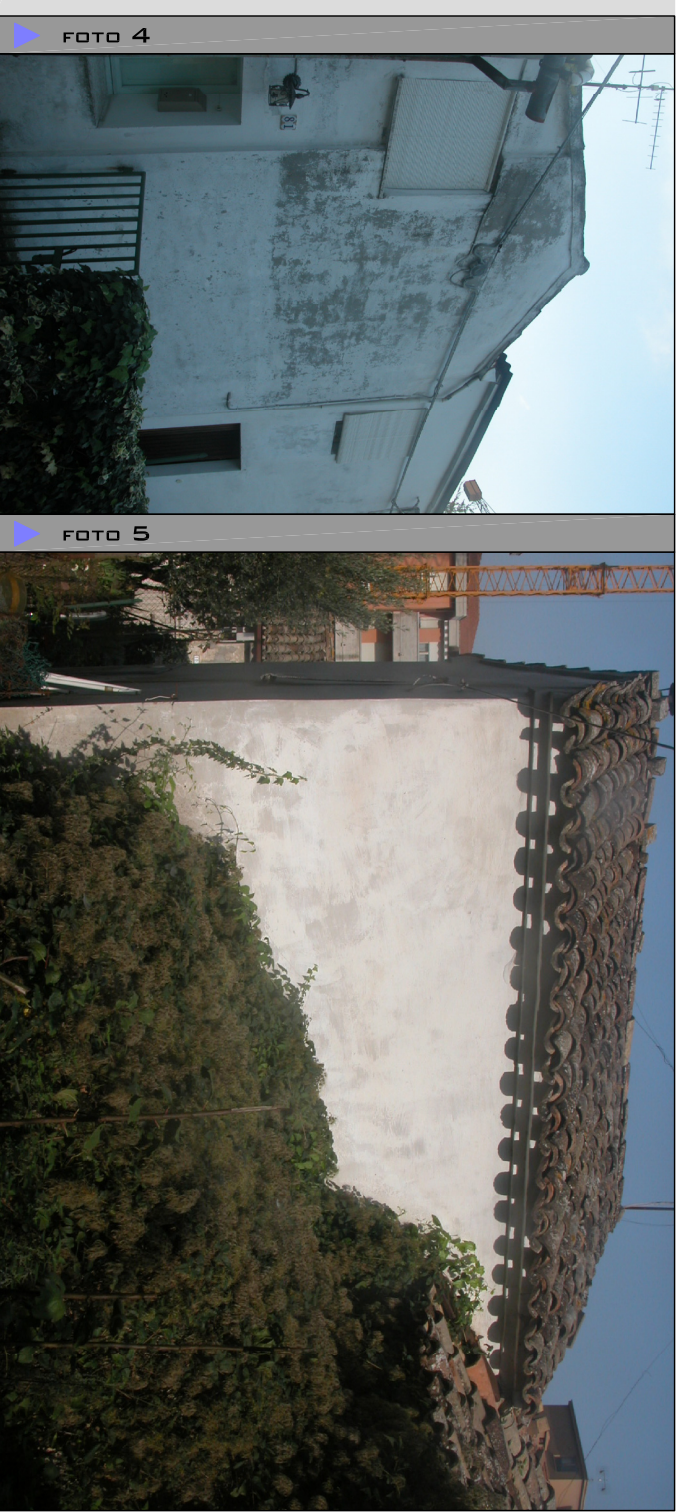
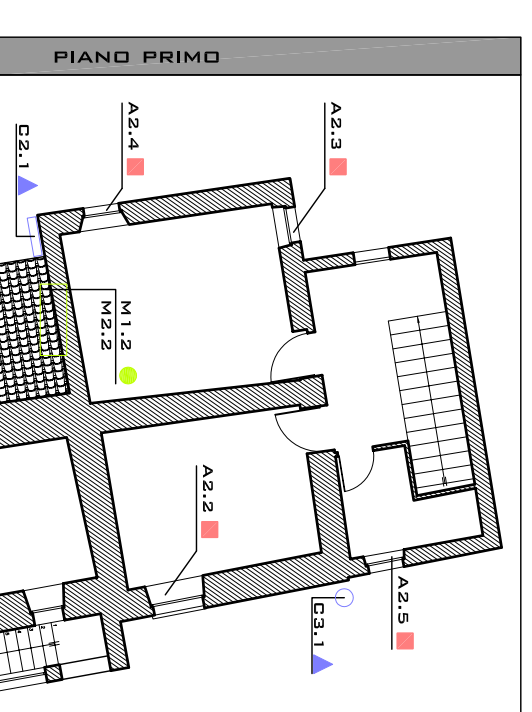
IDENTIFICATIVO	POSIZIONE	FOTO	TIPO DI PAVIMENTO	TIPO DI POSA IN OPERA	ETA' DEL LATERIZIO	STATO DI CONSERVAZIONE
M1.1	PROGETTO EST	4	NON VISIBILE			
M1.2	PROGETTO SUD	5	NON VISIBILE

M2.1	PROGETTO EST	4	INTONACO DI CEMENTO			MEDIORE
M2.2	PROGETTO SUD	5	INTONACO DI CEMENTO			MEDIORE

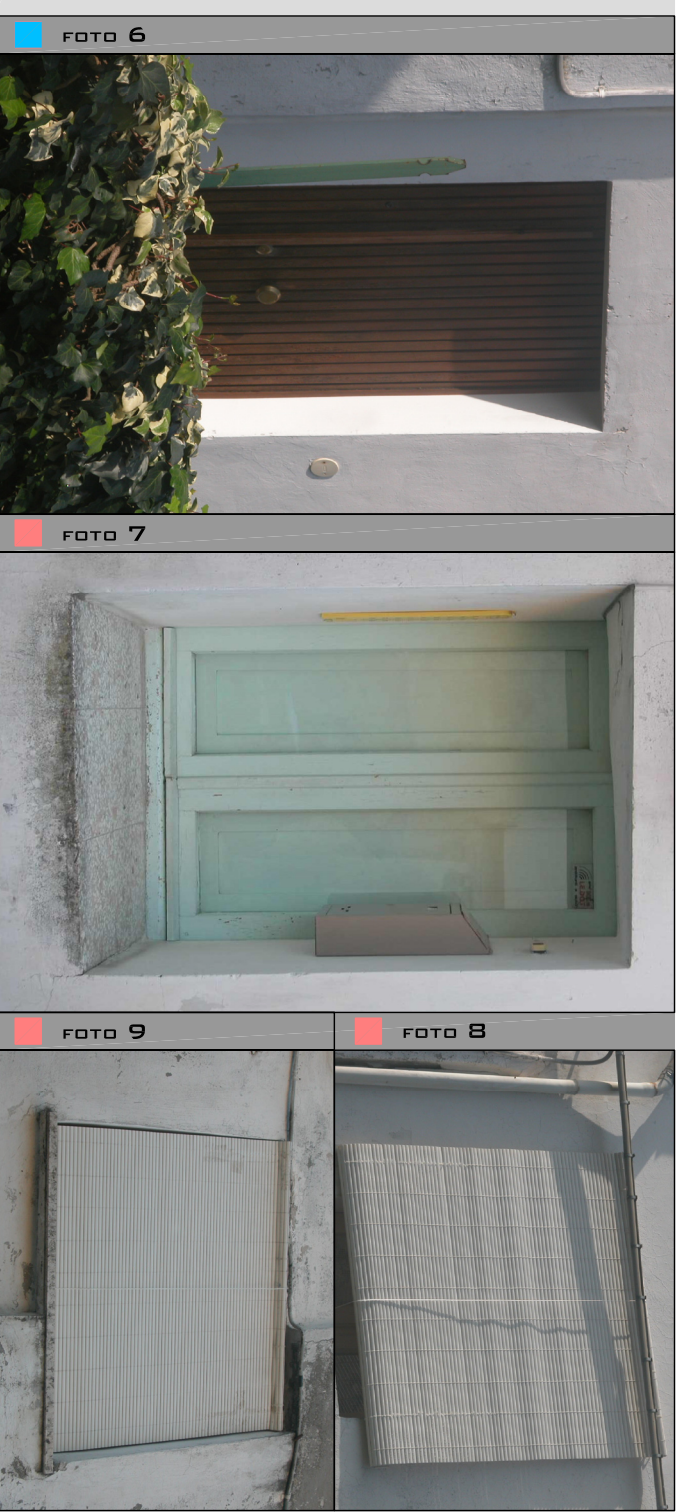
ID.	DESCRIZIONE	DIMEN. (CM)	FOTO	ARCHITRAVE	SPALLETTE	AVANZALE	TIPO DI INFISSO	STATO DI CONSERVAZIONE DELL'INFISSO
A1.1	INGRESSO PRINCIPALE	100x191	6	NON VISIBILE	NON VISIBILE		PORTONE IN LEGNO	BUONO
A1.2	INGRESSO SECONDO P.T. PROG. NORD	74x175	/	NON VISIBILE	NON VISIBILE		-	-
A1.3	INGRESSO LOCALE SOTTOGALLA	72x180	/	NON VISIBILE	NON VISIBILE		-	-
A1.4	INGRESSO SECONDARIO	72x180	/	NON VISIBILE	NON VISIBILE		-	-
A2.1	FINESTRA N°1 PROGETTO EST	70x104	/	NON VISIBILE	NON VISIBILE		FINESTRA A DUE ANTE IN LEGNO E SCURETTI	BUONO
A2.2	FINESTRA N°1 PROGETTO EST	100x92	9	NON VISIBILE	NON VISIBILE		/	NON VISIBILE
A2.3	FINESTRA N°1 PROGETTO SUD	70x103	/	NON VISIBILE	NON VISIBILE		/	/
A2.4	FINESTRA N°1 PROGETTO SUD EST	71x100	/	NON VISIBILE	NON VISIBILE		/	/
A2.5	FINESTRA N°1 PROGETTO EST	70x101	8	NON VISIBILE	NON VISIBILE		/	NON VISIBILE
