COMUNE DI MACERATA

PIANO DI RECUPERO DI "VILLA FIGANA"

TAV 30/B

SCHEDE DI RILEVAMENTO PARTICELLA 257:
 CATALOGAZIONE E DESCRIZIONE DELLE FINITURE

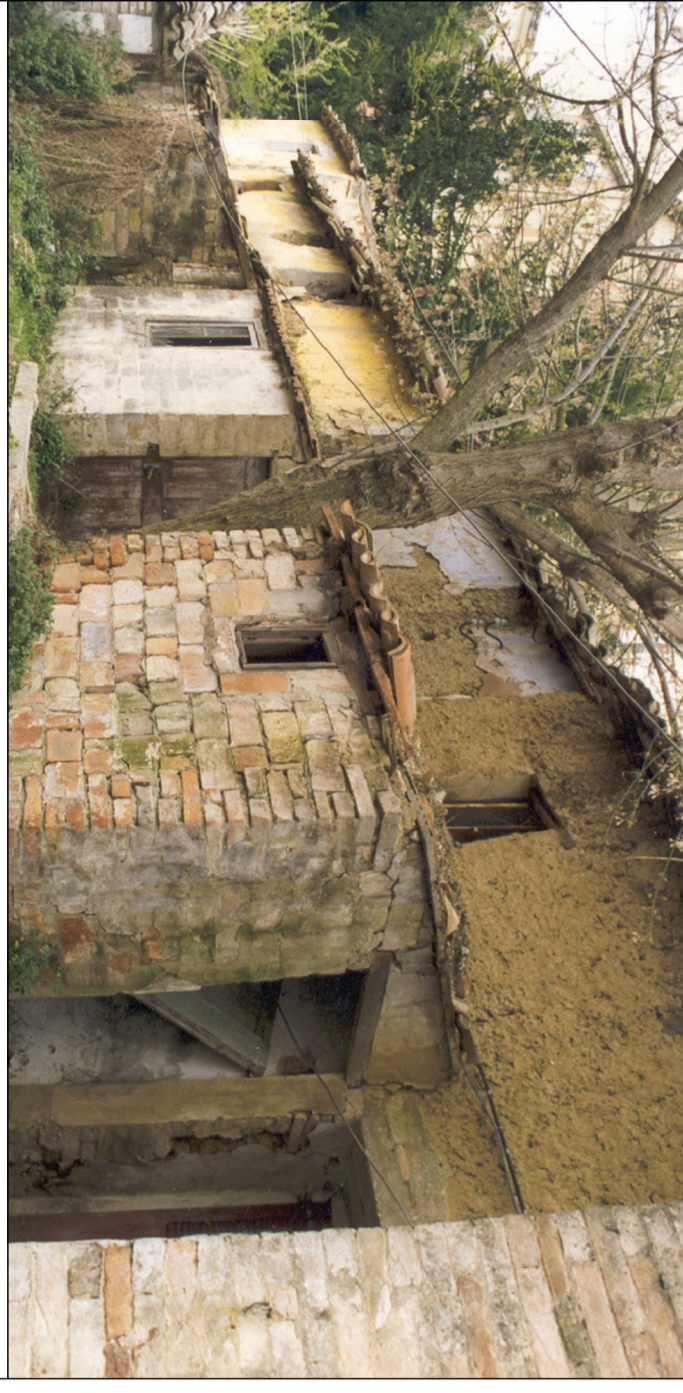
IDENTIFICATIVO	DESCRIZIONE	FOTO	TIPOLOGIA	STATO DI CONSERVAZIONE
C1.1	MANTO IN COPRI E SOTTOCOPRI	1	TETTO A DUE FALDE	BUONO
C2.1	SPICCO DI BORDA PROGETTO	2	TAVOLATO SU TRAVETTI IN LEGNO	MEDIORE
C2.2	SPICCO DI BORDA PROGETTO	3	TAVOLATO SU TRAVETTI IN LEGNO	MEDIORE
C3.1	CANALI DI BORDA PROGETTO SUO	4	ELEMENTI IN LAMIERA	MEDIORE
C3.2	CANALI DI BORDA PROGETTO NONO	5	ELEMENTI IN LAMIERA	MEDIORE
C4.1	CORNICIOLI IN CUS PREFABBRICATO	6	/	BUONO
C4.2	ABANDONO IN LATERIZIO INTONACATO L'UNIVERSO LAMIERA	7	/	BUONO
