COMUNE DI MACERATA

PIANO DI RECUPERO DI "VILLA FIGANA"

TAV 31/B

SCHEDA DI RILEVAMENTO PARTICELLA 258/1-2: CATALOGAZIONE E DESCRIZIONE DELLE FINITURE

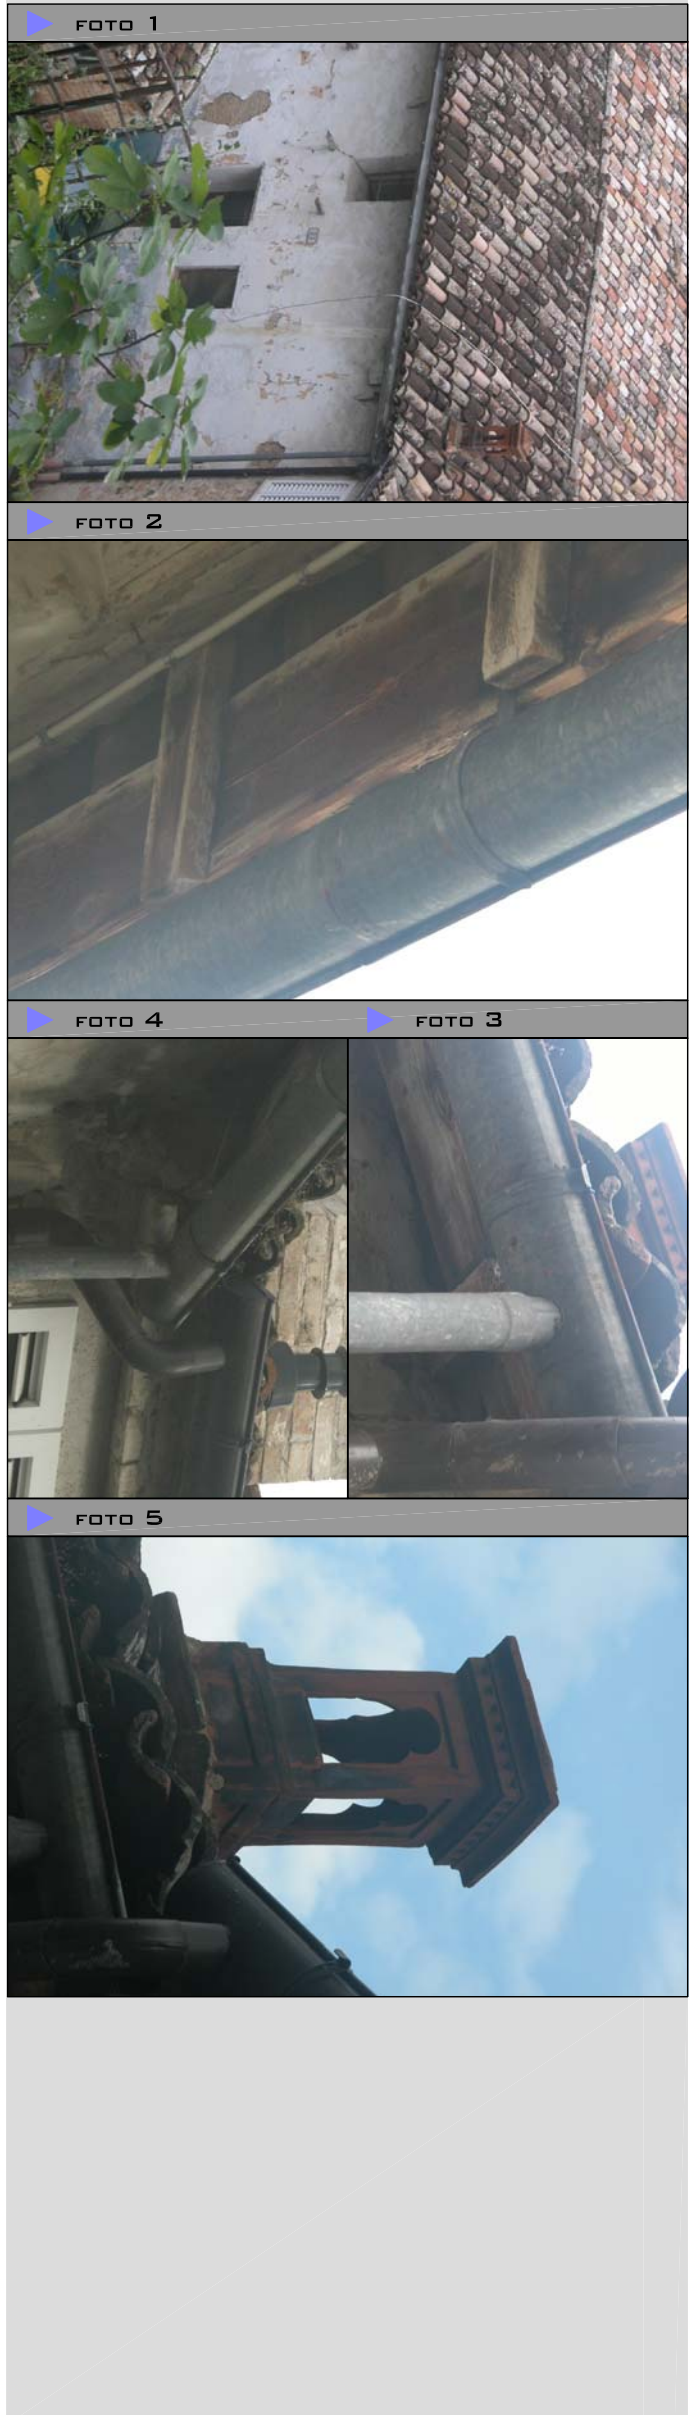
COBERTURE

ID.	DESCRIZIONE	FOTO	TIPOLOGIA	STATO DI CONSERVAZIONE
C1.1	MANTO IN COPPI E SOTTOCOPPI	1	TETTO A DUE FALDE	BUONO
C2.1	SPICCO DI GIRONDA PROGETTO	2	TAVOLATO SU TRAVETTI LIGNI	MEIORE
C2.2	SPICCO DI GIRONDA PROGETTO SUD	3	TAVOLATO SU TRAVETTI LIGNI	MEIORE
C3.1	CANALI DI GIRONDA PROGETTO NORD	2	ELEMENTI IN LAMIERA	MEIORE
C3.2	CANALI DI GIRONDA PROGETTO SUD	4	ELEMENTI IN LAMIERA	MEIORE
C4.1	COMBACCO IN TERROCOTTA	5	/	BUONO

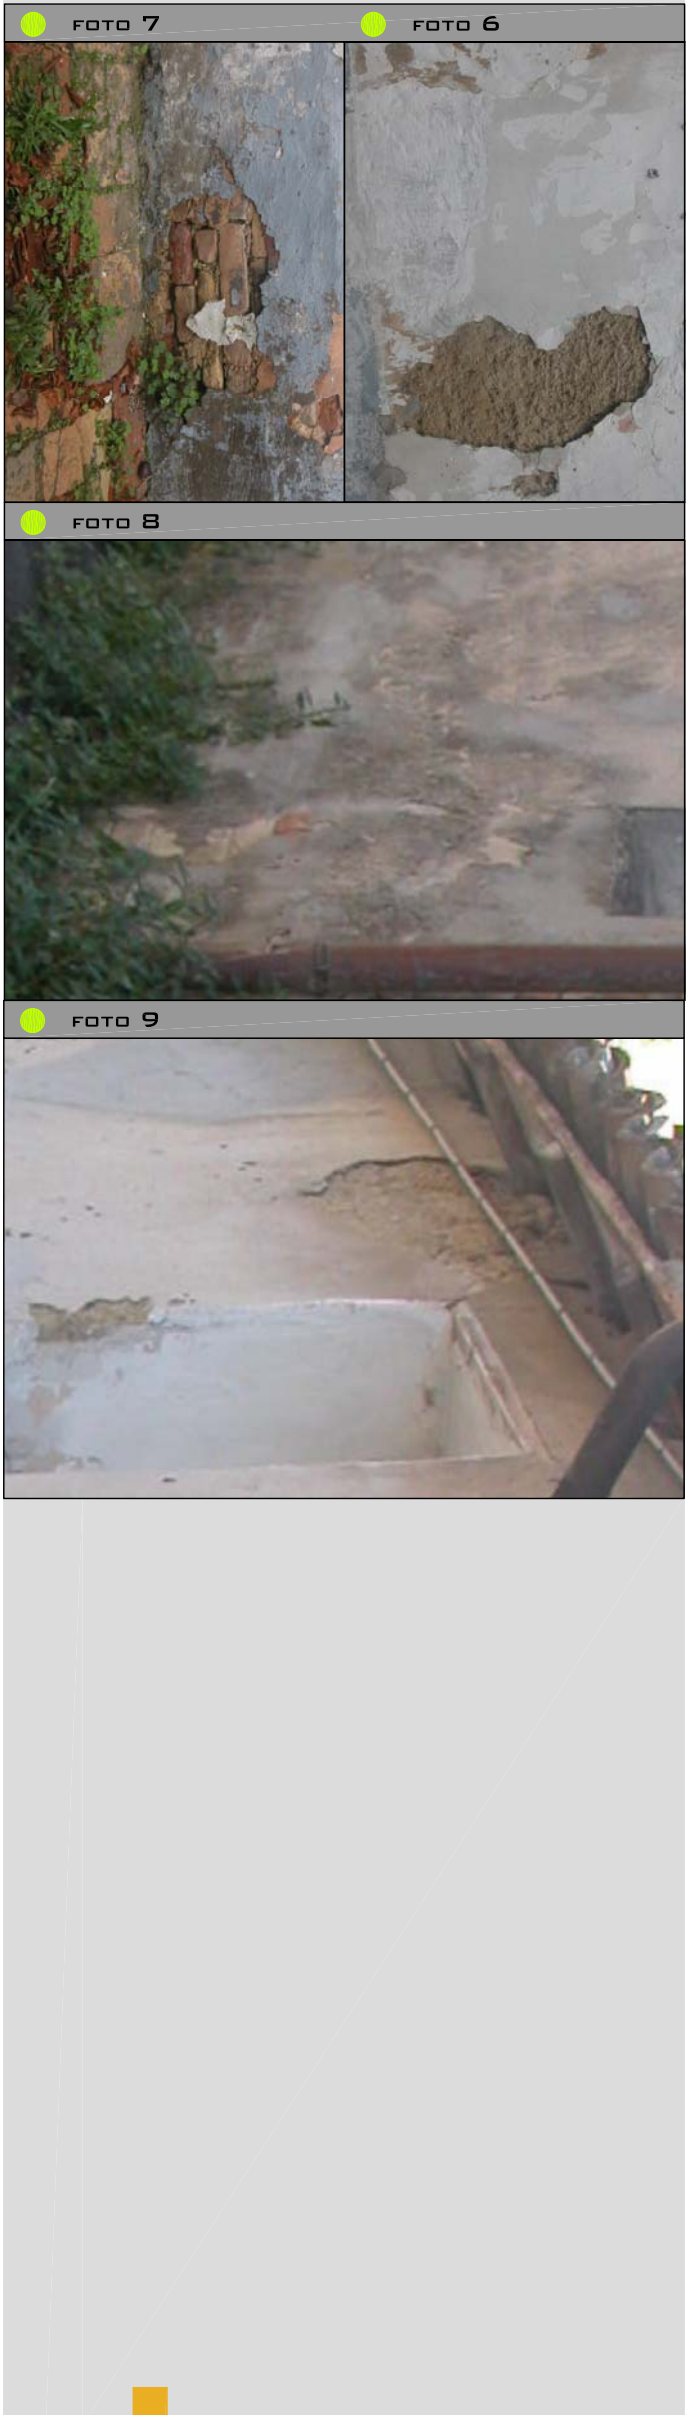
SUPERFICII VISIBILI

IDENTIFICATIVO	POSIZIONE	FOTO	TIPO DI PAVIMENTO	TIPO DI POGIA IN OPERA	ETA' DEL LATERIZIO	STATO DI CONSERVAZIONE
M1.1A	PROGETTO SUD	7	ZOGGIO IN LATERIZIO A FILARI REGOLARI	NON VISIBILE	/	MEIORE
M1.1B	PROGETTO SUD	6	MURATURA IN TERRA	/	/	/
M1.2	PROGETTO NORD	8	ZOGGIO IN LATERIZIO A FILARI REGOLARI	NON VISIBILE	NON RECENTE	MEIORE
M1.3	PROGETTO NORD	9	MURATURA IN TERRA	/	/	/

IDENTIFICATIVO	POSIZIONE	FOTO	TIPOLOGIA	STATO DI CONSERVAZIONE
M2.1A	PROGETTO SUD	7	INTONACO "ALLA CAMPIGNINA" CON RAPPEZZI DI MALTA CEMENTIZIA	PESSIMO
M2.1B	PROGETTO SUD	6	INTONACO "ALLA CAMPIGNINA"	CATTIVO
M2.2	PROGETTO NORD	8	INTONACO "ALLA CAMPIGNINA" CON RAPPEZZI DI MALTA CEMENTIZIA	CATTIVO
M2.3	PROGETTO NORD	9	INTONACO "ALLA CAMPIGNINA" CON RAPPEZZI DI MALTA CEMENTIZIA	CATTIVO

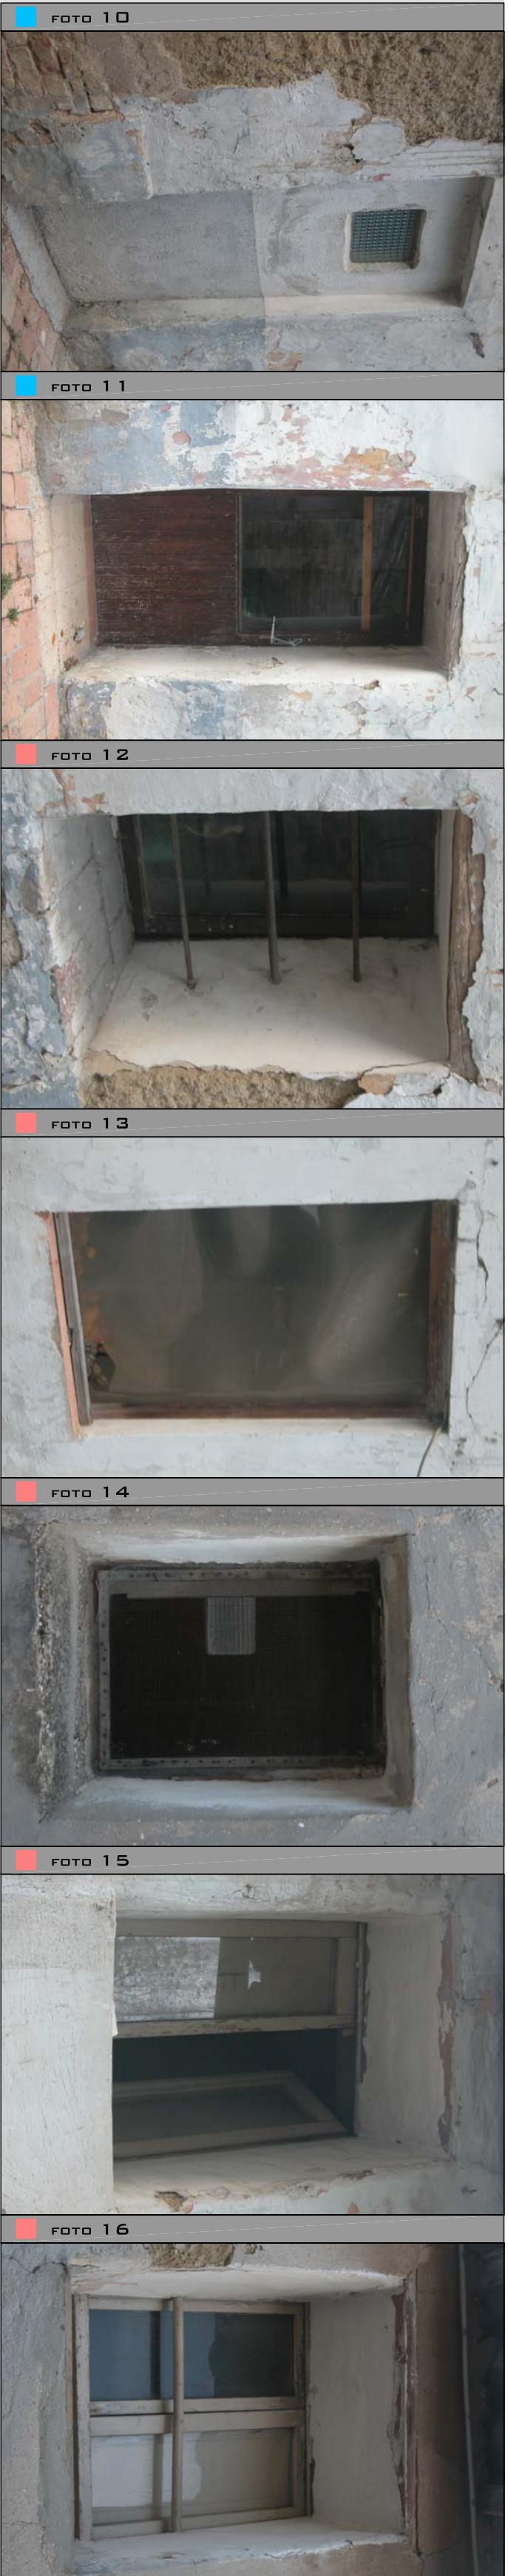
APERTURE

ID.	DESCRIZIONE	OMENI	FOTO	ANCHITRIVE	SPALLETTE	DAVANZALE	TIPO DI INVERSO	STATO DI CONSERVAZIONE
A1.1	INVERSO	/	10	/	/	/	APERTURA MURATA	/
A1.2	INVERSO	90X188	11	LIGNO	NON VISIBILE	/	PROGETTO CON SERRAMENTI IN VETRO	MEIORE
A2.1	PROGETTO SUD	46X80	12	LIGNO	TERRA	LATERIZIO	PIRESTRA IN LEGNO	MEIORE
A2.2	PROGETTO SUD	58X80	13	LIGNO	NON VISIBILE	LATERIZIO	PIRESTRA IN LEGNO AD UNIVANTO	MEIORE
A2.3	PROGETTO NORD	53X63	14	NON VISIBILE	NON VISIBILE	NON VISIBILE	PIRESTRA IN LEGNO AD UNIVANTO	MEIORE
A2.4	PROGETTO SUD	62X68	15	NON VISIBILE	NON VISIBILE	NON VISIBILE	PIRESTRA IN LEGNO A SQUERRETTI	MEIORE
A2.5	PROGETTO SUD	57X96	2-3	LIGNO	TERRA	TERRA	PIRESTRA A DUE ANTE IN LEGNO E SQUERRETTI	MEIORE
A2.6	PROGETTO NORD	57X94	16	LIGNO	TERRA	TERRA	PIRESTRA A DUE ANTE IN LEGNO E SQUERRETTI	MEIORE
A2.7	PROGETTO NORD	70X100	1	LIGNO	TERRA	TERRA	PIRESTRA A DUE ANTE IN LEGNO E SQUERRETTI	MEIORE

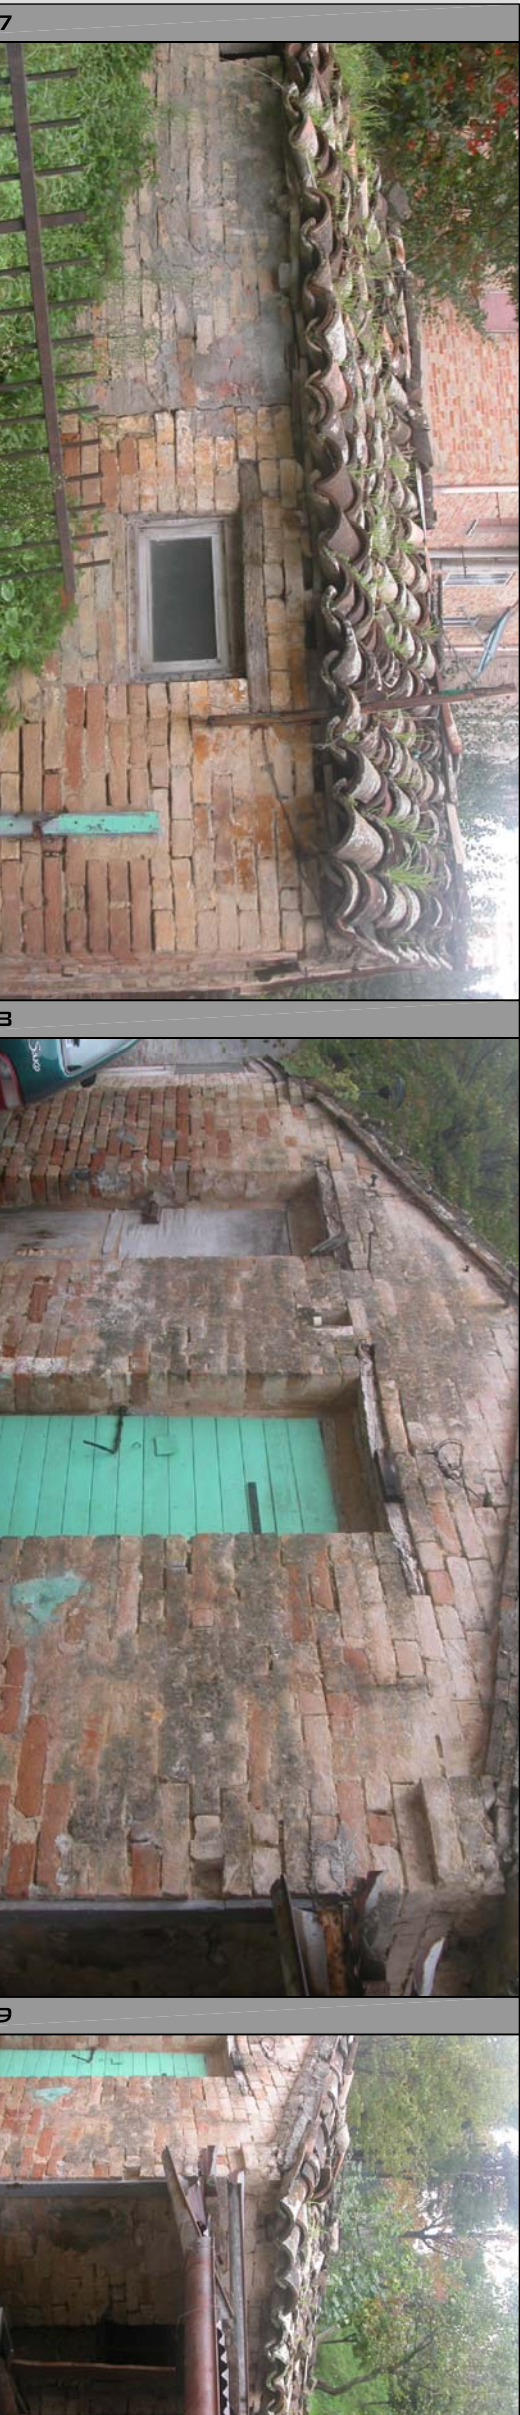
SUPERFETAZIONI E ANNESSI

ID.	DESCRIZIONE	FOTO	COBERTURA	MURATURA	PORTE	PIRESTRE	STATO DI CONSERVAZIONE
S2	ANNESI ACCORRATI	17	MANTO DI TERRE	LATERIZIO	PORTE IN LEGNO	PIRESTRE IN LEGNO	MEIORE
