SCHEDA DI RILEVAMENTO: CATALOGAZIONE E DESCRIZIONE DELLE FINITURE ESTERNE

PIANO DI RECUPERO DI "VILLA FIGANA"
ADEGUATO ALLA LUCE DEL VINCOLO APPOSTO DALLA SOPRINTENDENZA E DELLE LINEE GUIDA DETTATE DAL COMITATO SCIENTIFICO

TAV 37/B

SCHEDA DI RILEVAMENTO PARTICELLA 245:
CATALOGAZIONE E DESCRIZIONE DELLE FINITURE

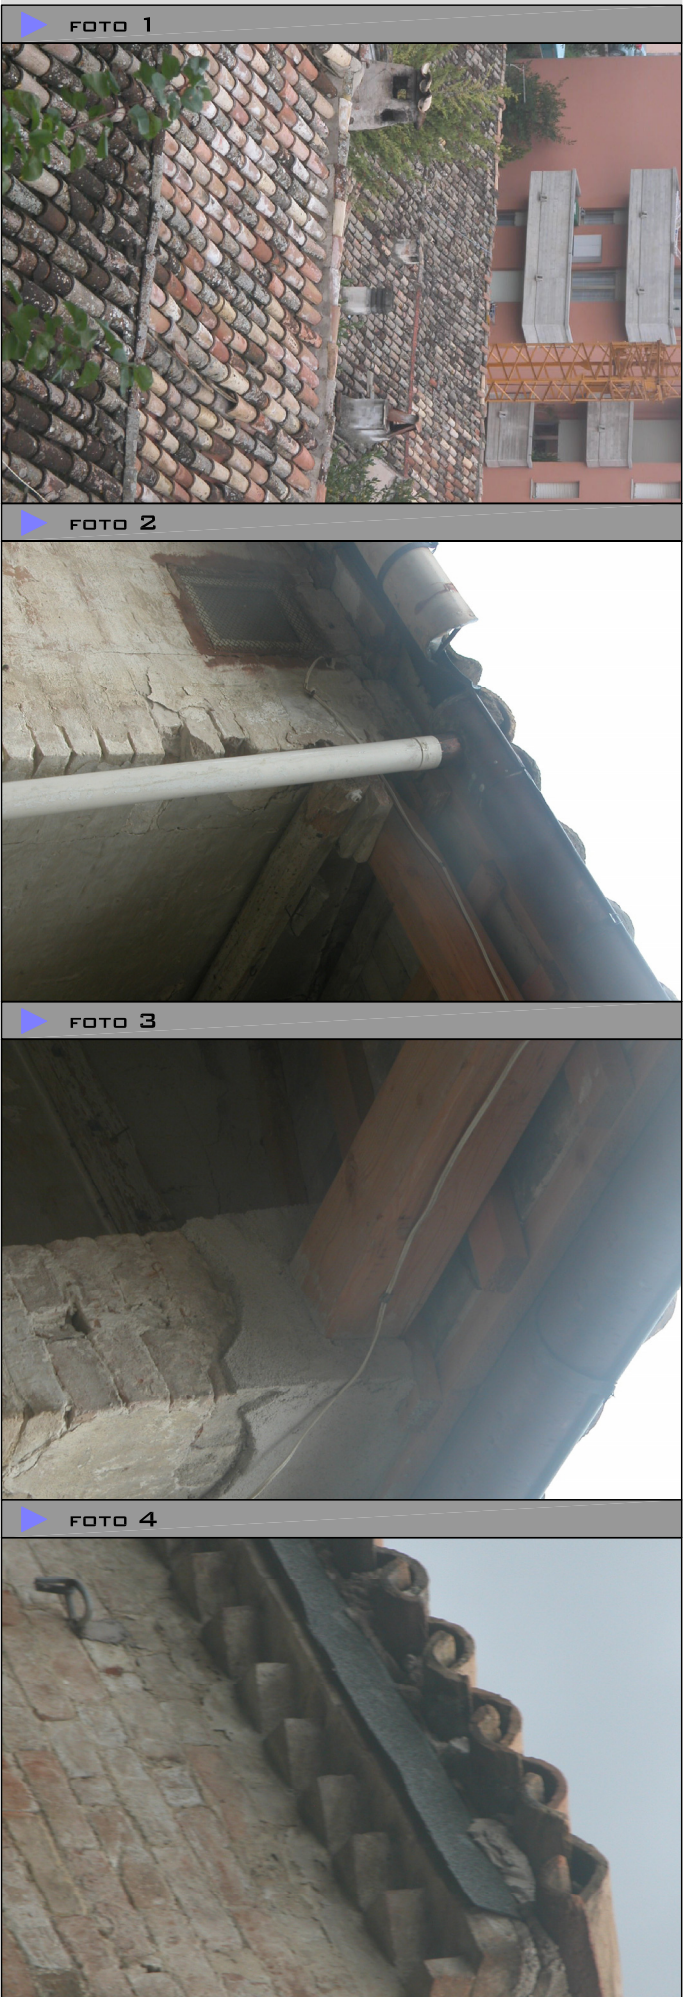
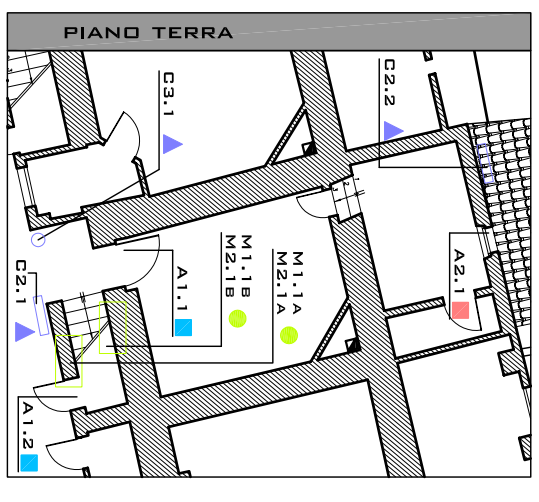
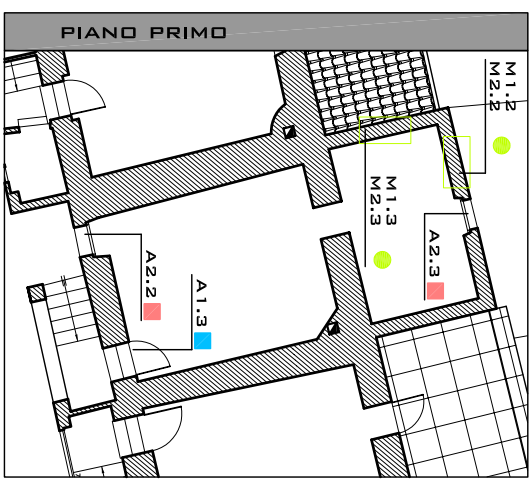
COPERTURE

ID.	DESCRIZIONE	FOTO	TIPOLOGIA	STATO DI CONSERVAZIONE
D1.1	COPERTURA CON MANTO IN COPPI E SOTTOCOPPI		TETTO A DUE PACE	MEDIORE
D2.1	SPORO DI GIUNDA, PROSPETTO SUD		FAVOLATO SU TRAVETTI LIGNEO	BUONO
D2.2	SPORO DI GIUNDA, PROSPETTO NORD		CONDICIE IN LATERIZIO CON ELEMENTI PORTI A 45°	BUONO
D3.1	CANALI DI GIUNDA, PROSPETTO SUD		ELEMENTI IN LAMIERA E IN PLASTICA	CATTIVO
C4	GOMBIOLI IN LATERIZIO		/	/

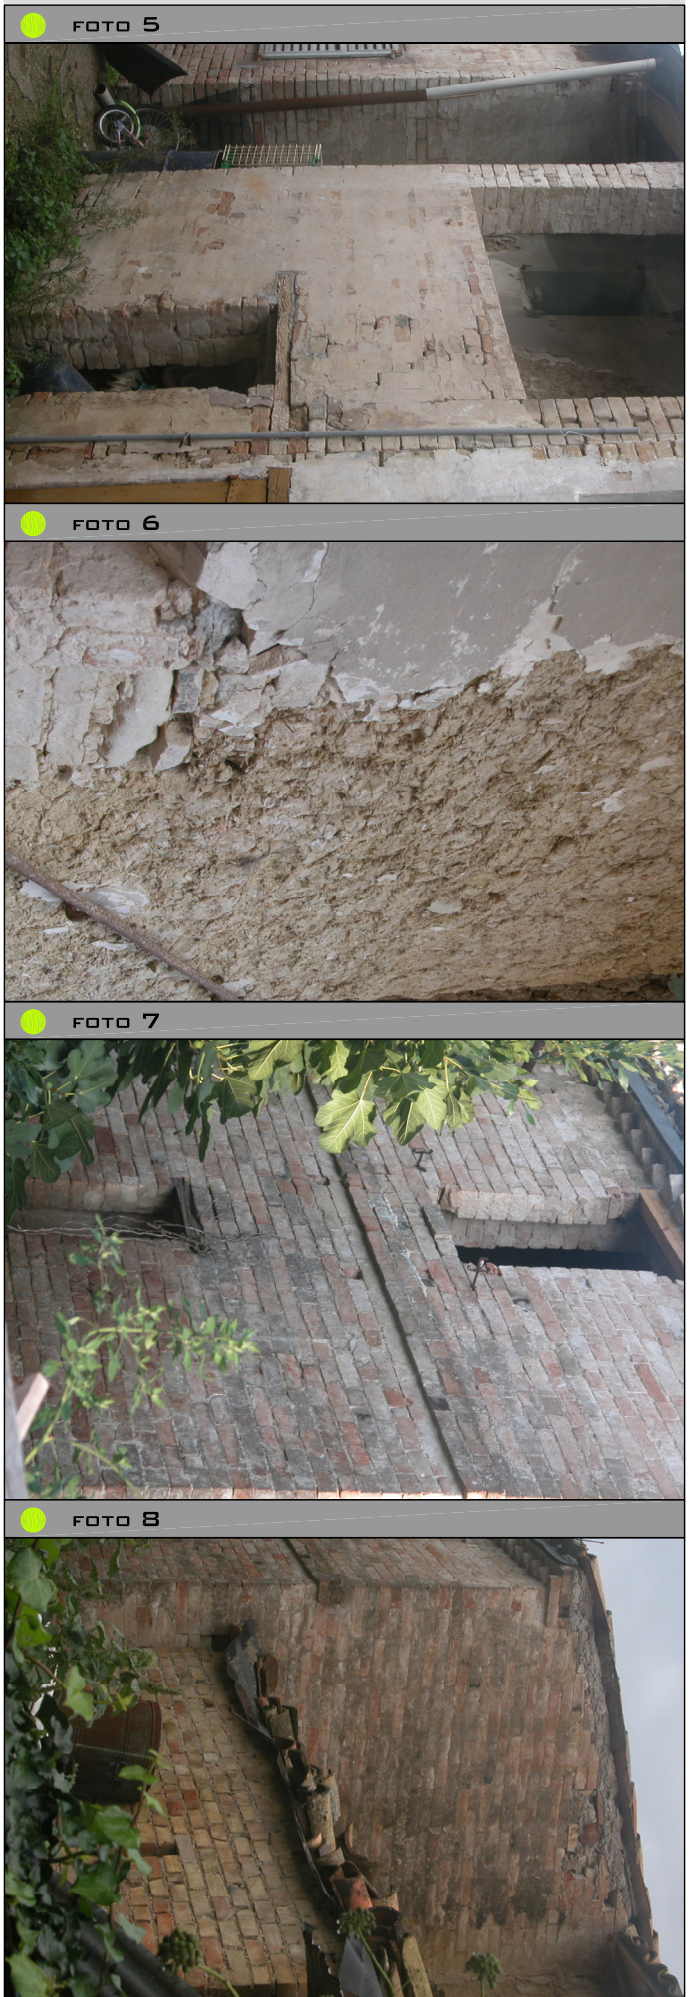
SUPERFICCI VISIBILI

IDENTIFICATIVO	POSIZIONE	FOTO	TIPO DI PARAMENTO	TIPO DI PISA IN OPERA	STV*	STATO DI CONSERVAZIONE
M1.1A	PROSPETTO SUD		PARAMENTO IN LATERIZIO A RICORDI REGOLARI	PRESENZA DI GORTOVANI	NON RECENTE	MEDIORE
M1.1B	PROSPETTO SUD		MURATURA IN TERRA	/	/	/
M1.2	PROSPETTO NORD		PARAMENTO IN LATERIZIO A RICORDI REGOLARI	PRESENZA DI GORTOVANI	NON RECENTE	MEDIORE
M1.3	PROSPETTO OVEST		PARAMENTO IN LATERIZIO A RICORDI REGOLARI	PRESENZA SACCIA E IRREGOLARE DI GORTOVANI	/	/
M1.4	PROSPETTO EST		PARAMENTO IN LATERIZIO A RICORDI REGOLARI	PRESENZA SACCIA E IRREGOLARE DI GORTOVANI	/	/

* SI FA RIFERIMENTO ALL'ENGA DI PRODUZIONE DEL LATERIZIO USATO CHE PUO' ESSERE RECENTE O NON; TALE DISTRIZIONE SI HAVA SUL RICONFERIMENTO DEI LATERIZI PRODOTTI PER TRAPIANTURA DA QUELLI REALIZZATI CON METODOLOGIE TRADIZIONALI.				STATO DI CONSERVAZIONE		
IDENTIFICATIVI				TIPOLOGIA		
M2.1A	PROSPETTO SUD		INTONACO "ALLA CAMPIGNONA"			CATTIVO
M2.1B	PROSPETTO SUD		INTONACO DI GALICE			DIFACCIAMENTO COMPLETO
M2.2	PROSPETTO NORD					/
M2.3	PROSPETTO EST					/

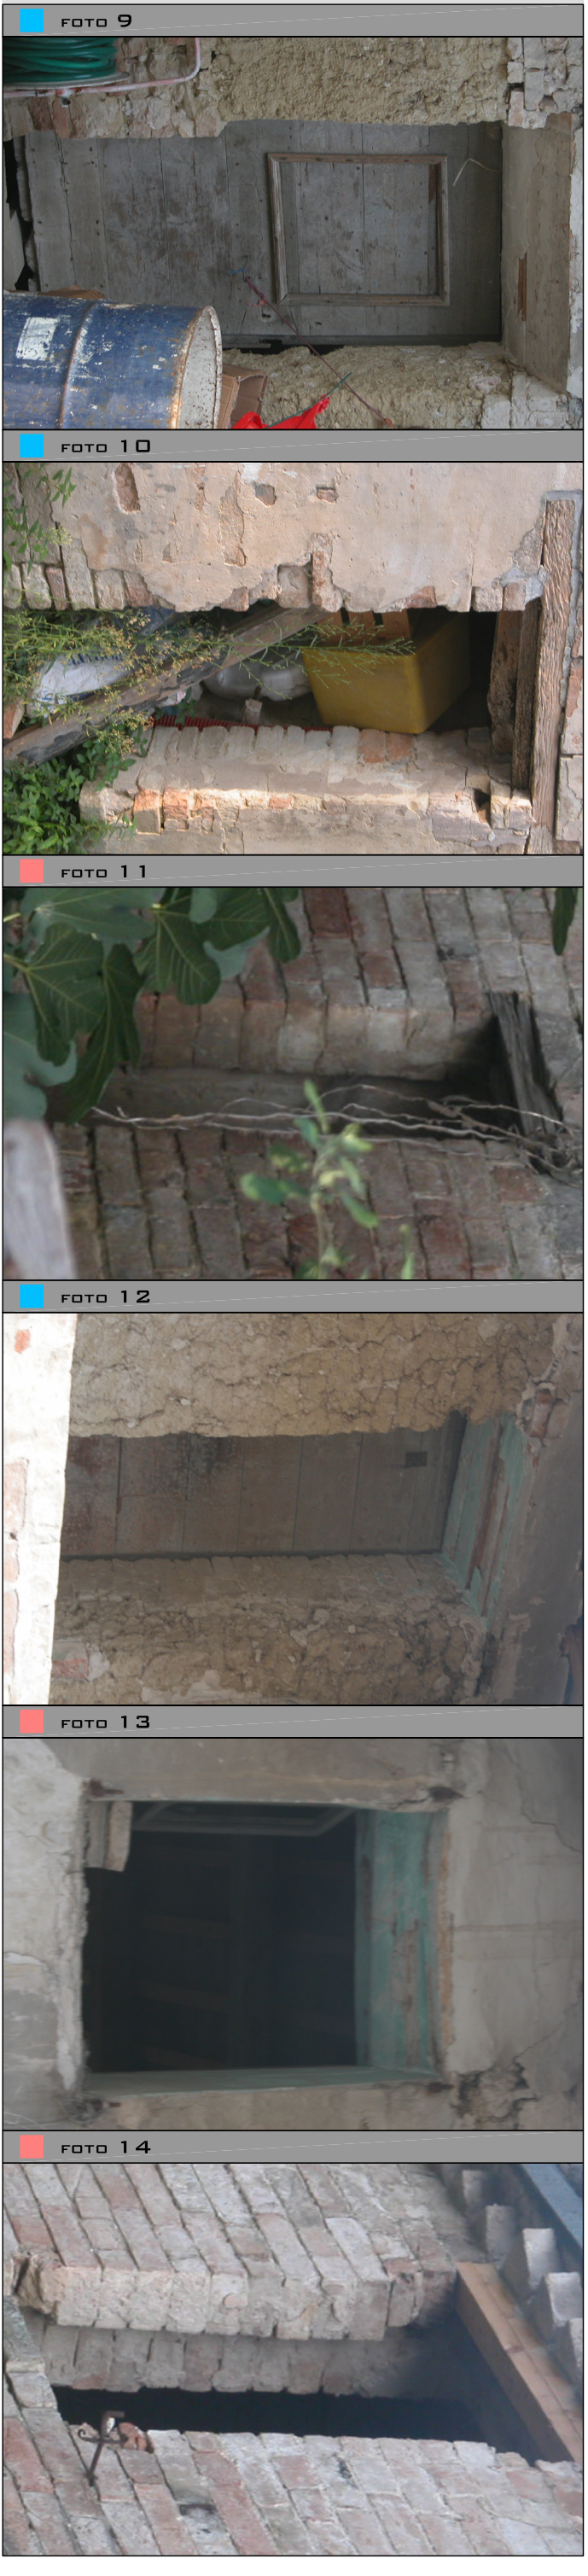
APERTURE

ID.	DESCRIZIONE	DIMEN. (CMXN)	FOTO ARCHITRAVE	SPALLLETTE	DAVANZALE	TIPO DI INFISSO	STATO DI CONSERVAZIONE DELL'INFISSO
PIANO PRIMO							
A1.1	INGRESSO PROSPETTO SUD	87X170	9	LIGNEO	TERRA	/	FORA IN LEGNO A TAVOLE DIRIZZONALI
A1.2	INGRES. SOTTOGIUNDA PROSPETTO SUD	82X132	10	LIGNEO	LATERIZIO	/	ABSENTE
A2.1	FINESTRA PROSPETTO NORD	51X67	11	LIGNEO	LATERIZIO	NON VISIBILE	ABSENTE
PIANO TERRA							
A1.3	INGRESSO PROSPETTO SUD	69X175	12	LIGNEO	TERRA	/	PORTI IN LEGNO, TAVOLE DIRIZZONALI
A2.2	FINESTRA PROSPETTO SUD	60X85	13	LIGNEO	LATERIZIO	NON VISIBILE	FINISTRA IN LEGNO AD ALTEZZA DI 180 CM
A2.3	FINESTRA PROSPETTO NORD	60X90	14	LIGNEO	LATERIZIO	ABSENTE	ABSENTE
