COMUNE DI MACERATA PROVINCIA DI MACERATA

PIANO DI RECUPERO DI "VILLA FIGANA" ADEGUATO ALLA LUCE DEL VINCOLO APPOSTO DALLA SOPRINTENDENZA E DELLE LINEE GUIDA DETTATE DAL COMITATO SCIENTIFICO

TAV 38/B

SCHEDA DI RILEVAMENTO PARTICELLA 246: CATALOGAZIONE E DESCRIZIONE DELLE FINITURE

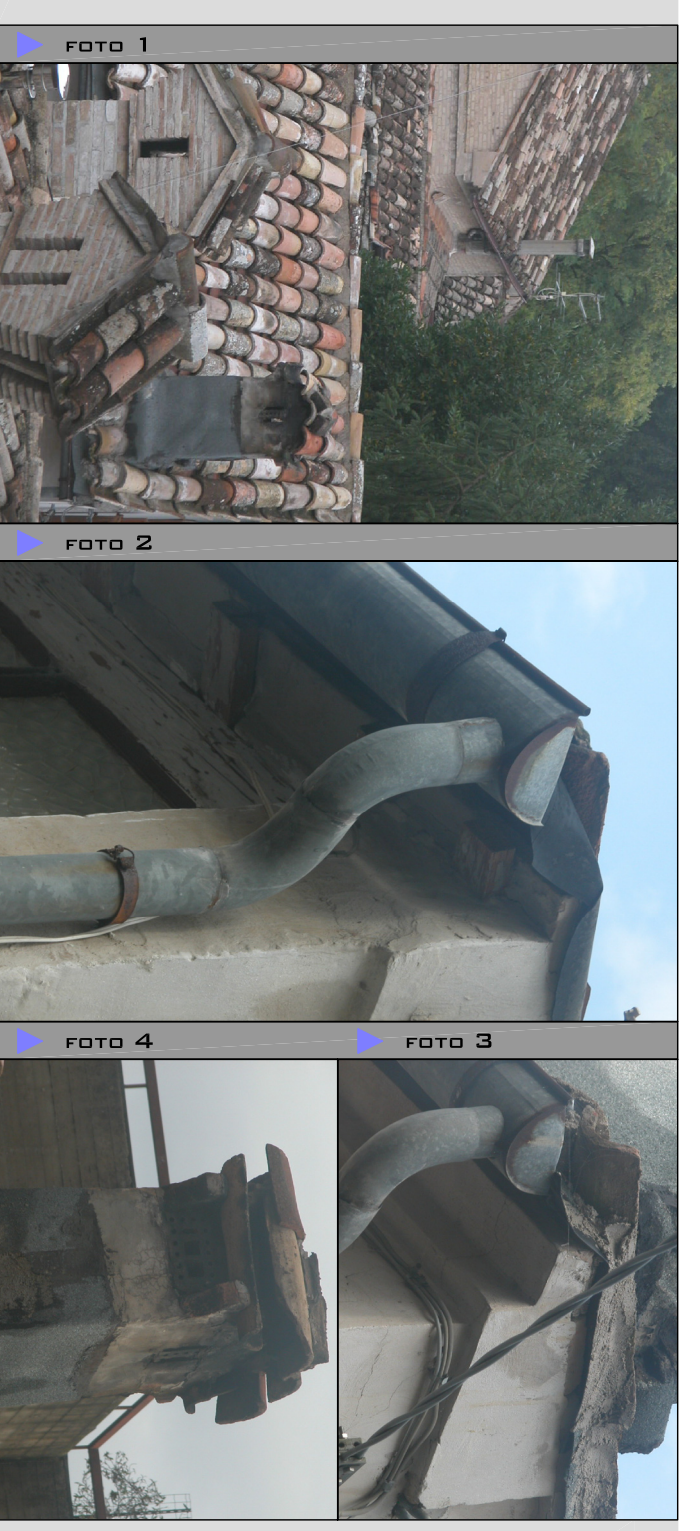
ID.	DESCRIZIONE	FOTO	TIPOLOGIA	STATO DI CONSERVAZIONE
D1.1	COBERTURA CON MANTO IN COPPI E SOTTOCOPPI		TETTO A DUE PACE	MEDIORE
D2.1	BIORTI DI GRONDA, PROSPETTO SUD		TRAVERTI SU TRAVERTI LIGNI	MEDIORE
D2.2	BIORTI DI GRONDA, PROSPETTI SUD ED EST		CONCRETO INTONACATA	BUONO
D3.1	CANALI DI GRONDA, PROSPETTO SUD		ELEMENTI IN LAMIERA	BUONO
D4.1	CONDUCHI IN LATERIZIO		/	MEDIORE

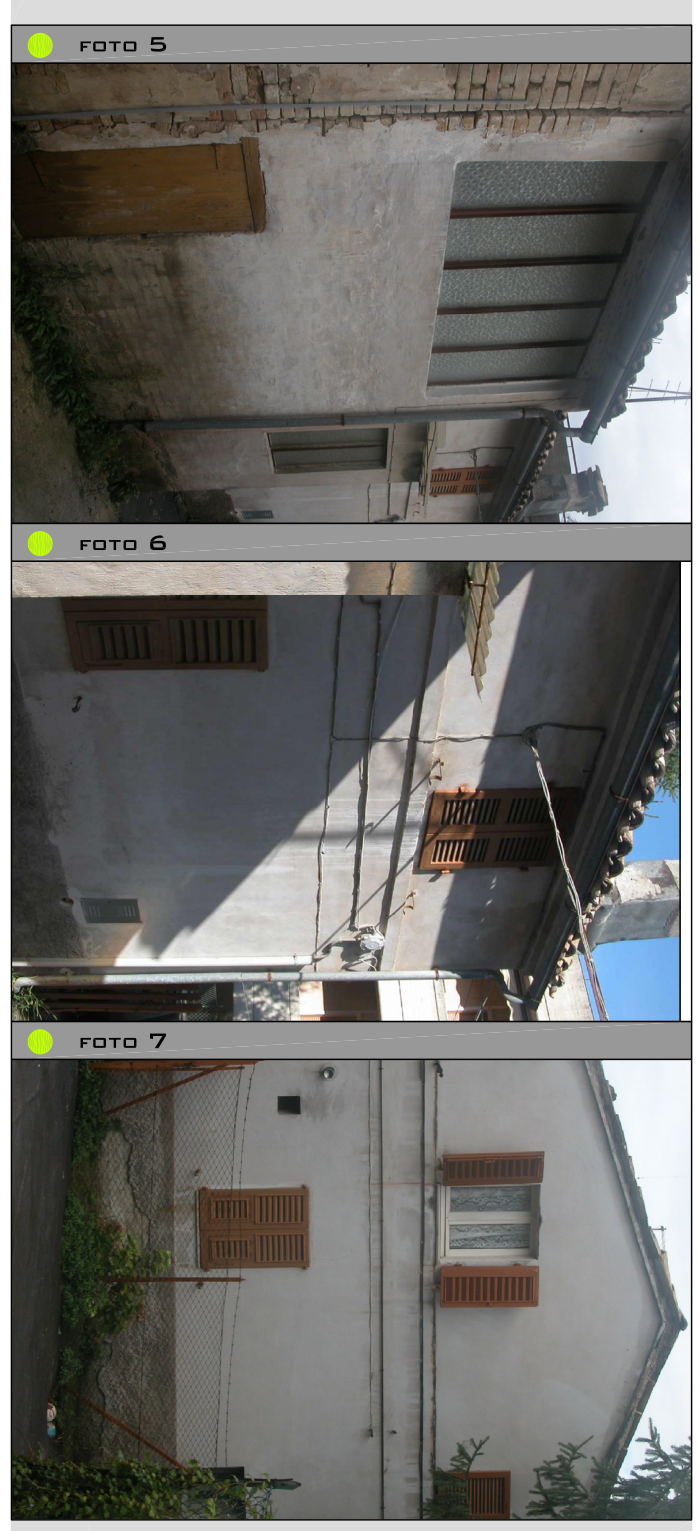
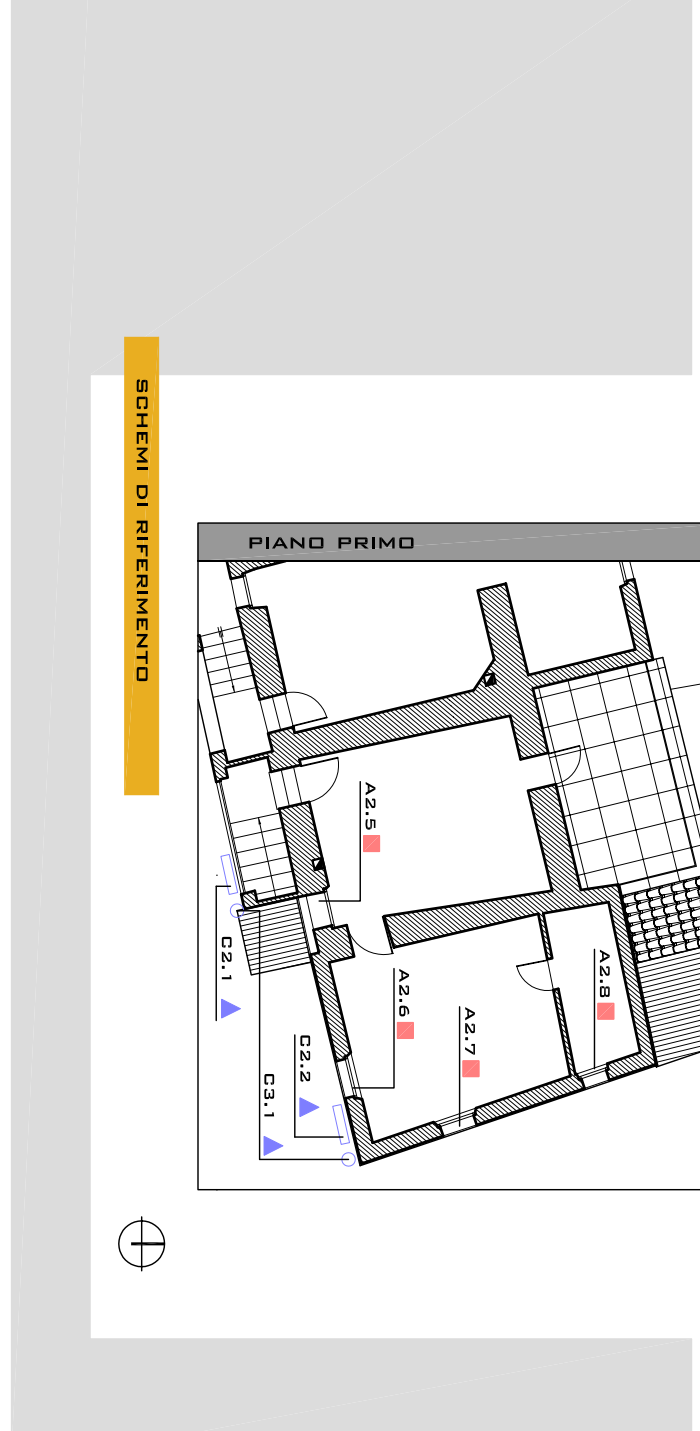
ID.	DESCRIZIONE	DIMEN. (CM)	FOTO	ARCHITRAVE	SPALLETTE	DAVANZALE	TIPO DI INFIBSO	STATO DI CONSERVAZIONE DELL'INFIBSO
A1.1	INCRASSO PROSPETTO SUD	87x195	B	NON VISIBILE	NON VISIBILE	/	PERTONNO IN ALLUMINO	BUONO
A1.2	INCRASSO, SOTTOCOPPIA	82x132	S	LIGNEO	LATERIZIO	/	PORTA IN LEGNO A TAVOLE VERTICALI	CATTIVO
A1.3	INCRASSO, PROSPETTO SUD	85x190	/	NON VISIBILE	NON VISIBILE	/	NON VISIBILE	NON VISIBILE
A2.1	FINESTRA PROSPETTO SUD	75x98	S	NON VISIBILE	NON VISIBILE	NON VISIBILE	FINESTRA IN FERRO A DUE ANTE	CATTIVO
A2.2	FINESTRA PROSPETTO SUD	70x100	9	NON VISIBILE	NON VISIBILE	NON VISIBILE	FINESTRA IN LEGNO A DUE ANTE	BUONO
A2.3	PROSPETTO EST	70x103	11	LIGNEO	LATERIZIO	NON VISIBILE	FINESTRA IN LEGNO A DUE ANTE	BUONO
A2.4	FINESTRA PROSPETTO EST	43x35	10	NON VISIBILE	NON VISIBILE	NON VISIBILE	FINESTRA IN LEGNO A DUE ANTE	MEDIORE
A2.5	FINESTRA PROSPETTO SUD	70x100	12	NON VISIBILE	NON VISIBILE	NON VISIBILE	FINESTRA IN LEGNO A DUE ANTE E PERMANE	BUONO

A2.6	FINESTRA PROSPETTO SUD	76x96	6	NON VISIBILE	NON VISIBILE	NON VISIBILE	FINESTRA IN LEGNO A DUE ANTE E PERMANE	BUONO
A2.7	FINESTRA PROSPETTO EST	75x96	7	NON VISIBILE	NON VISIBILE	NON VISIBILE	FINESTRA IN LEGNO A DUE ANTE E PERMANE	BUONO
A2.8	FINESTRA PROSPETTO EST	52x71	13	NON VISIBILE	NON VISIBILE	NON VISIBILE	FINESTRA IN LEGNO A DUE ANTE E PERMANE	BUONO

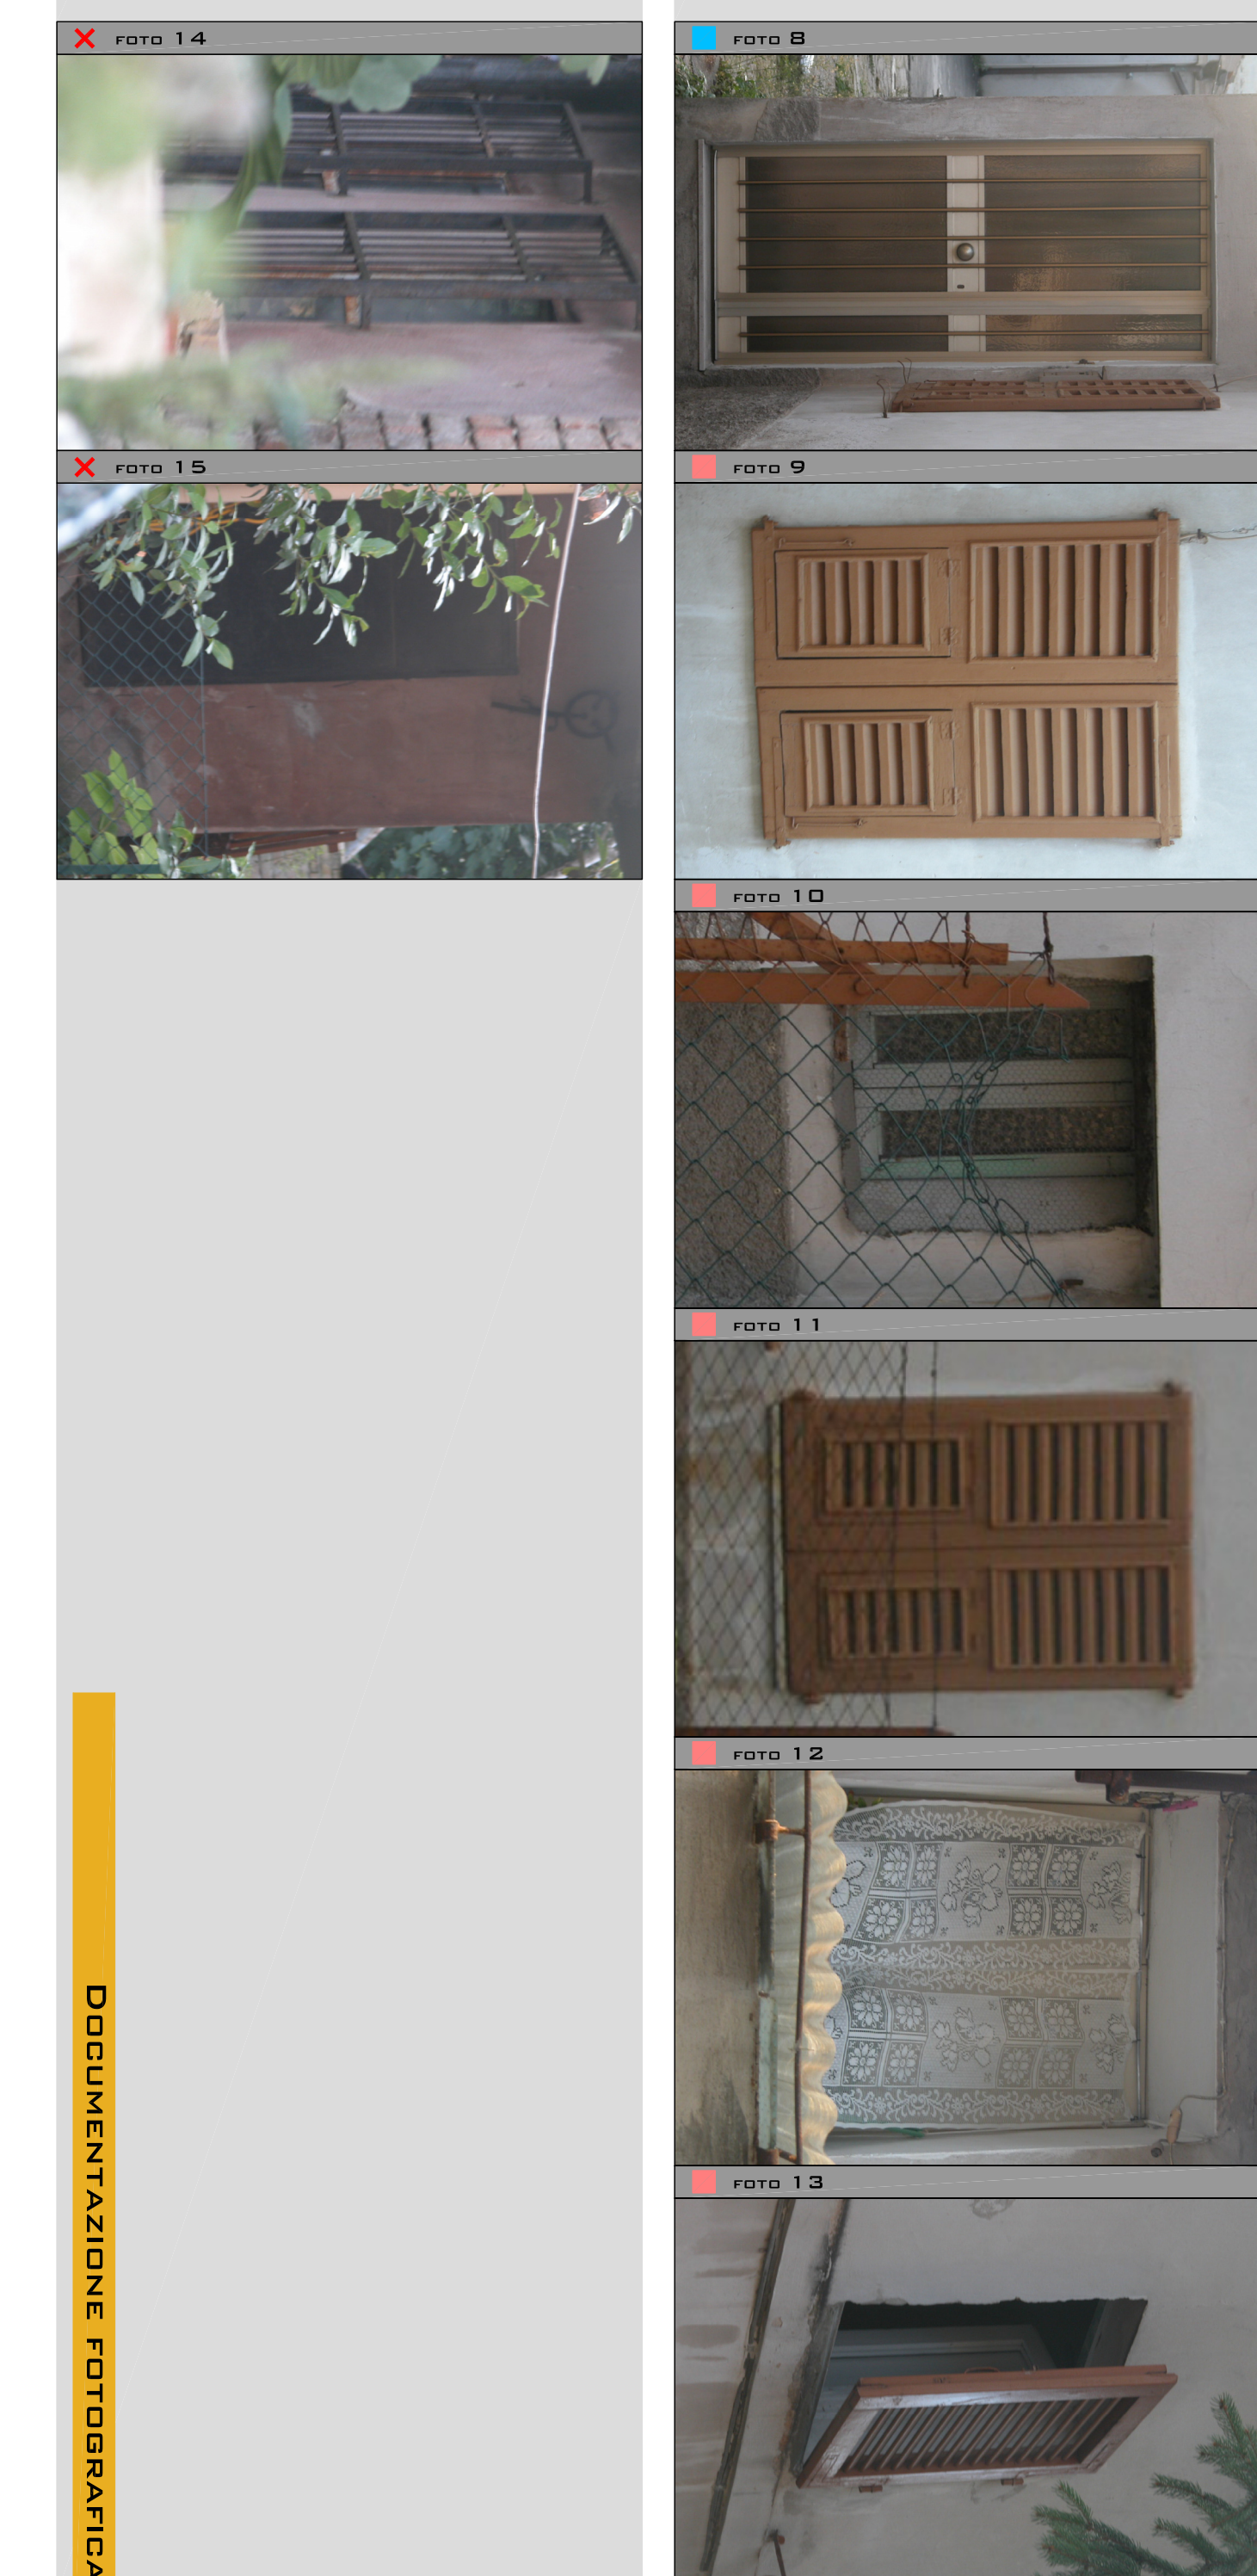
DOCUMENTAZIONE FOTOGRAFICA

ID.	DESCRIZIONE	FOTO	COBERTURA	MURATURA	PORTE	FINESTRE	STATO DI CONSERVAZIONE GENERALE
S.1	SUPERFETAZIONE IN AGENZIA AL PROSPETTO SUD	14	AD UNA TAVOLA CON MANTO IN CERCHI	LATERIZIO	IN LEGNO	3 APERTURE CON 78x173	MEDIORE
