SCHEDA DI RILEVAMENTO: CATALOGAZIONE E DESCRIZIONE DELLE FINITURE ESTERNE

PIANO DI RECUPERO DI "VILLA FIGANA" ADEGUATO ALLA LUCE DEL VINCOLO APPROVATO DALLA SOPRINTENDENZA E DELLE LINEE GUIDA DETTATE DAL COMITATO SCIENTIFICO

TAV 41/B

SCHEDE DI RILEVAMENTO PARTICELLA 250/1-2: CATALOGAZIONE E DESCRIZIONE DELLE FINITURE

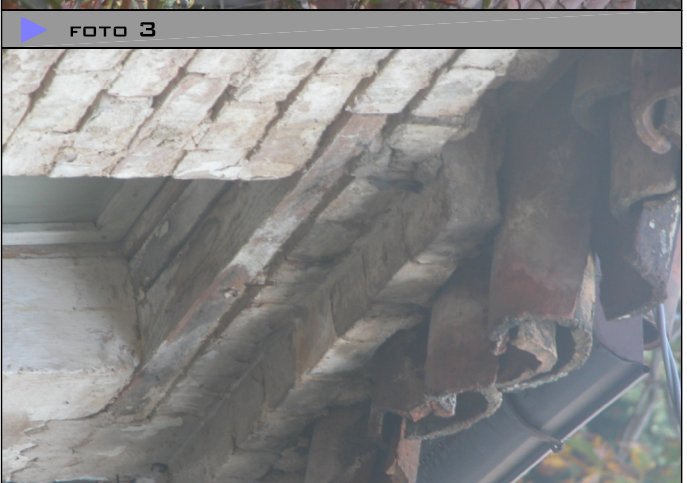
COBERTURE				
ID.	DESCRIZIONE	FOTO	TIPOLOGIA	STATO DI CONSERVAZIONE
D1.1	CON MANTO IN COPPIE E BOTTICOPPI	1	TETTO A DUE FALDE	CATTIVO
C2.1	SPORGO DI GRONDA PROSPETTO SUD	2	LATERIZIO	CATTIVO
C2.2	SPORGO DI GRONDA PROSPETTO NORD	3	CORNICE IN LATERIZIO	CATTIVO
C3.1	CANALI DI GRONDA PROSPETTO SUD	/	ASSORTI	/
C3.2	CANALI DI GRONDA PROSPETTO NORD	4	ELEMENTI IN LAMIERA	COMPLETO DISPARIAMENTO

SUPERFICI VISIBILI						
ID.	DESCRIZIONE	FOTO	TIPO DI PARAMENTO	TIPO DI POSA IN OPERA	ETA' DEL LATERIZIO	STATO DI CONSERVAZIONE
M1.1A	PROSPETTO SUD	3	PARAMENTO IN LATERIZIO CON RICORDI ORIZZONTALI	PRESENZA DI ORTOSTATI	NON RECENTE	MEDIORE
M1.1B	PROSPETTO SUD	4	PARAMENTO IN LATERIZIO CON RICORDI ORIZZONTALI	PRESENZA DI ORTOSTATI	NON RECENTE	MEDIORE
M1.2	PROSPETTO NORD	5	PARAMENTO IN LATERIZIO CON RICORDI ORIZZONTALI	PRESENZA IRREGOLARE DI ORTOSTATI	NON RECENTE	CATTIVO

INTONACI				
IDENTIFICATIVO	POSIZIONE	FOTO	TIPOLOGIA	STATO DI CONSERVAZIONE
M2.1A	PROSPETTO SUD	3	INTONACO "ALLA CAMPUSANA"	COMPLETO DISPARIAMENTO
M2.1B	PROSPETTO SUD	4	INTONACO "ALLA CAMPUSANA"	COMPLETO DISPARIAMENTO
M2.2	PROSPETTO NORD	4	INTONACO "ALLA CAMPUSANA"	COMPLETO DISPARIAMENTO

APERTURE							
ID.	DESCRIZIONE	DIMEN. (CM)	FOTO ARCHITRAVE	SPALLETTE	AVANZANTE	TIPO DI INTRASSO	STATO DI CONSERVAZIONE DELL'INTRASSO
A1.1	INGRESSO PROSPETTO SUD	80X172	6	UNICO	LATERIZIO	PORTA IN LEGNO CON SPEC. VETRO	CATTIVO
A1.2	INGRESSO PROSPETTO SUD	81X170	/	NON VISIBILE	NON VISIBILE	/	/
A1.3	INGRESSO PROSPETTO NORD	90X170	3	UNICO	LATERIZIO	PORTA IN LEGNO CON SPEC. VETRO	PESIMO
A1.4	INGRESSO PROSPETTO NORD	60X147	4	UNICO	LATERIZIO	PORTA IN LEGNO A TAVOLE VERTICALI	PESIMO
A1.5	INGRESSO PROSPETTO SUD	80X179	7	UNICO	LATERIZIO	PORTA IN LEGNO CON PANNELLI INCLINATI	PESIMO
A1.6	INGRESSO PROSPETTO SUD	81X173	7	UNICO	LATERIZIO	PORTA IN LEGNO CON PANNELLI INCLINATI	PESIMO
A2.1	FINESTRA PROSPETTO SUD	64X88	8	UNICO	LATERIZIO	FINESTRA IN LEGNO A TAVOLE VERTICALI	PESIMO
A2.2	FINESTRA PROSPETTO SUD	64X85	9	UNICO	LATERIZIO	FINESTRA IN LEGNO A TAVOLE VERTICALI	PESIMO
A2.3	FINESTRA PROSPETTO NORD	57X71	2	UNICO	LATERIZIO	DUE SORTE DI LEGNO (DUE ANTE E DUE RETTI)	PESIMO

A2.4	FINESTRA PROSPETTO NORD	65X70	2	UNICO	LATERIZIO	DUE ANTE E DUE RETTI	PESIMO

SUPERFETAZIONI E ANNESSI							
ID.	DESCRIZIONE	FOTO	COBERTURA	MURATURA	PORTE	FINESTRE	STATO DI CONSERVAZIONE GENERALE
S2	ANNESSE FRONTI SUD	10	A UNA FALDA IN COPPIE	PARAMENTI IN LATERIZIO	ML. 0,75X1,77 INFRISO IN LEGNO GRATA IN FERRO	DM. NON RILEVATE	OTTIMO
