COMUNE DI MACERATA

PIANO DI RECUPERO DI "VILLA FIGANA"

TAV 44/B
**SCHEDA DI RILEVAMENTO PARTICELLA 262:
 CATALOGAZIONE E DESCRIZIONE DELLE FINITURE**

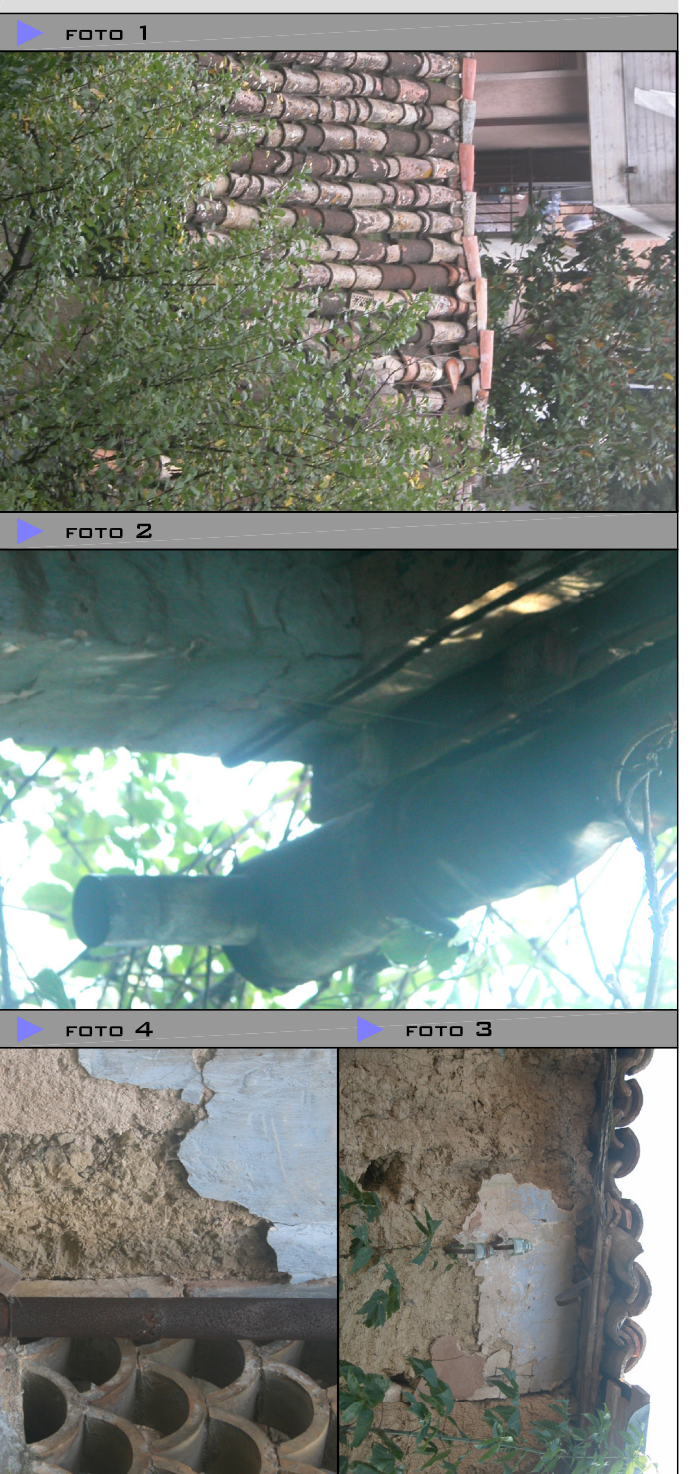
NO.	DESCRIZIONE	FOTO	TIPOLOGIA	STATO DI CONSERVAZIONE
C1.1	COBERTURA CON MANTO IN COPRE SOTTODOPPI	1	TETTO A DUE FALDE	MEDIORE
C2.1	SPORTE DI BRONZA PROGETTO SUD	2	TAVOGLIO SU TRAVETTI LEGNI	PESANDO
C2.2	SPORTE DI BRONZA PROGETTO NORD	3	TAVOGLIO SU TRAVETTI LEGNI	PESANDO
C3.1	CANALI DI BRONZA PROGETTO SUD	2	ELEMENTI IN LAMIERA	PESANDO
C3.2	CANALI DI BRONZA PROGETTO NORD	/	MANCANTE	/

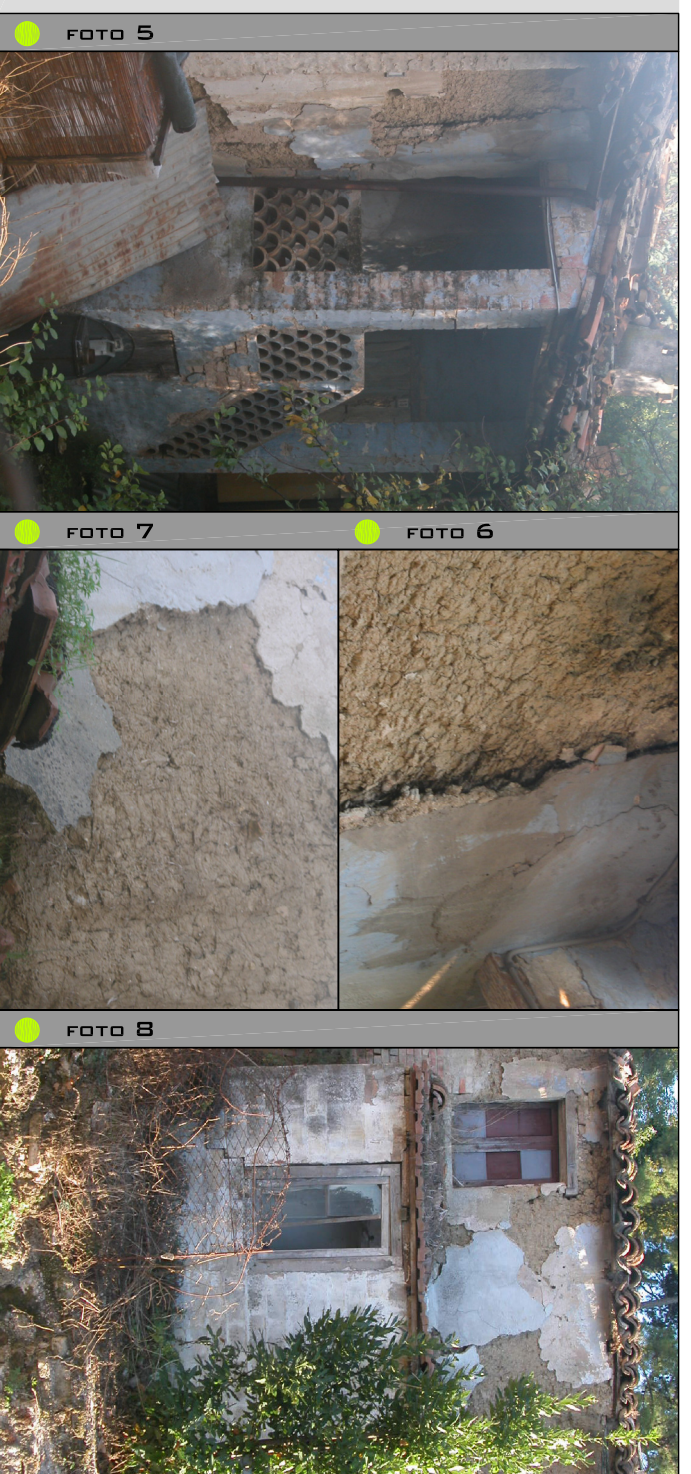
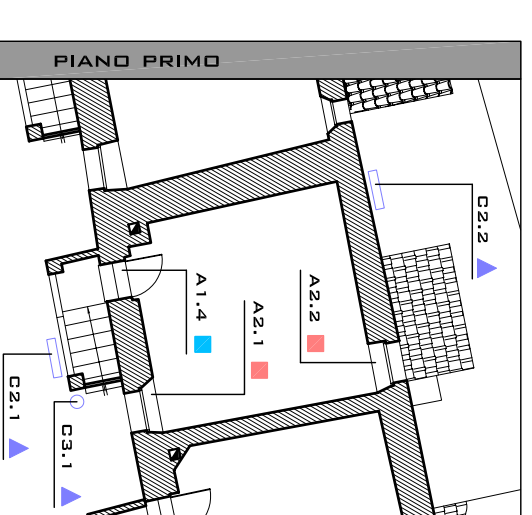
NO.	DESCRIZIONE	DIMEN. (CM)	FOTO	ANGHITRAVE	SPALLETTE	AVANZATE	TIPO DI INGRESSO	STATO DI CONSERVAZIONE DELL'INGRESSO
A1.1	INGRESSO PROGETTO SUD	100x190	9	LEGNO	NON VISIBILE	/	PORTA IN LEGNO CON SPER. VETRO	PESANDO
A1.2	INGRES. SOTTOSCALA PROGETTO SUD	64x107	10	LEGNO	LATERIZIO	/	PORTA IN LEGNO A TAVOLE VERTICALI	PESANDO
A1.3	INGRESSO PROGETTO NORD	59x153	/	LEGNO	LATERIZIO	/	/	/
A1.4	INGRESSO PROGETTO SUD	74x180	11	LEGNO	TERRA CON PAVANICO IN LATERIZIO	/	PORTA IN LEGNO	PESANDO
A2.1	FINESTRA PROGETTO SUD	80x120	12	LEGNO	TERRA	NON VISIBILE	FINESTRA IN LEGNO A DUE VETRI E SCORRETTI	PESANDO
A2.2	FINESTRA PROGETTO NORD	80/120	8	LEGNO	TERRA	LATERIZIO	FINESTRA IN LEGNO A DUE VETRI E SCORRETTI	PESANDO
