**Oggetto: Piano delle alienazioni e valorizzazioni immobiliari.Relazioni tecniche di stima immobile Via Crispi n.65-67-69 /Vicolo Cassini 56 e Immobile Vicolo Ranaldi n.12.**

## 1. RELAZIONE TECNICA DI STIMA

### Stabile via Francesco Crispi n. 65-67-69 / vicolo Modestino Cassini n. 56

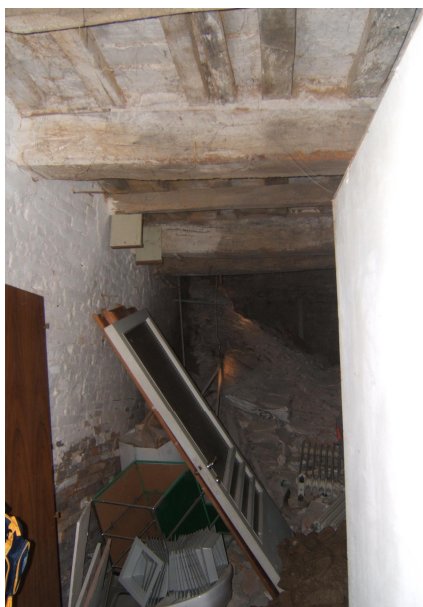
Le porzioni di piano terra non occupate dal materiale di demolizione ospitano vario materiale edile di ignota provenienza (tegole portoghesi, vecchi infissi, materiale isolante per tetto, ...)

interno piano terra dal n° civico 69

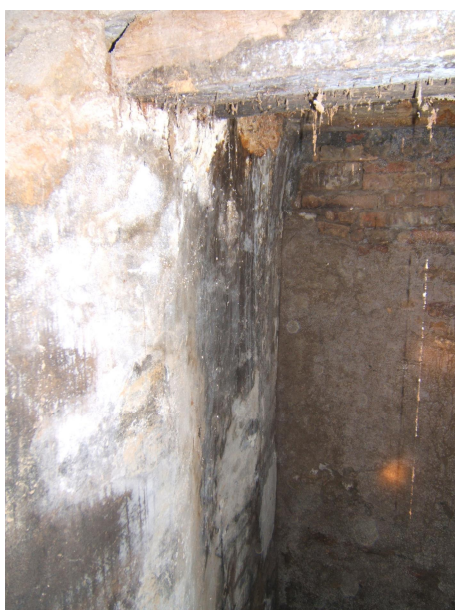
Interno piano terra lato interrato (infiltrazioni)

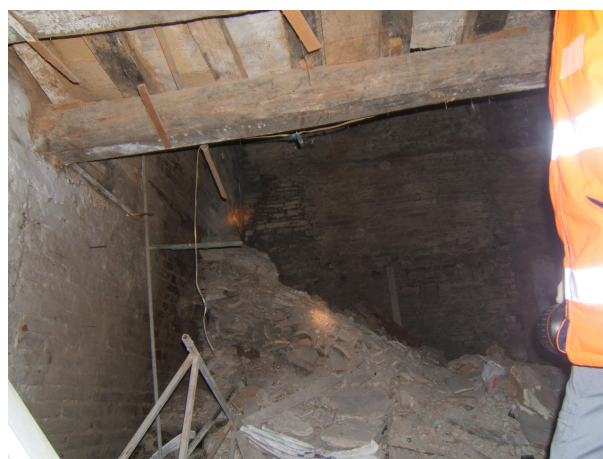
Il precario stato di conservazione è anche da attribuirsi all'azione di ignoti nel rendere l'intero fabbricato una vera e propria discarica di materiale di risulta scaricato in grandi quantità fino a riempire buona parte del piano terra. Sono chiaramente visibili i punti di scarico ottenuti praticando una apertura sul solaio del piano secondo visibile accedendo dal numero civico 69 di via Crispi (praticato dalla soprastante unità immobiliare di vicolo Cassini n.60) e una apertura sul solaio del piano di vicolo Cassini 56.

interno piano terra dal n° civico 69 (detriti)

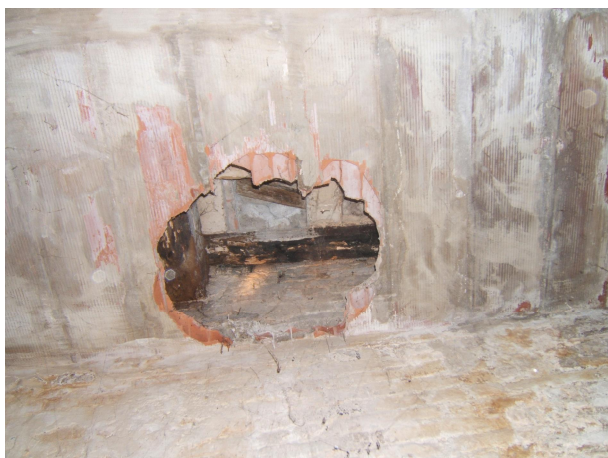
Foro di scarico solaio intradosso secondo piano lato  
numero civico 69

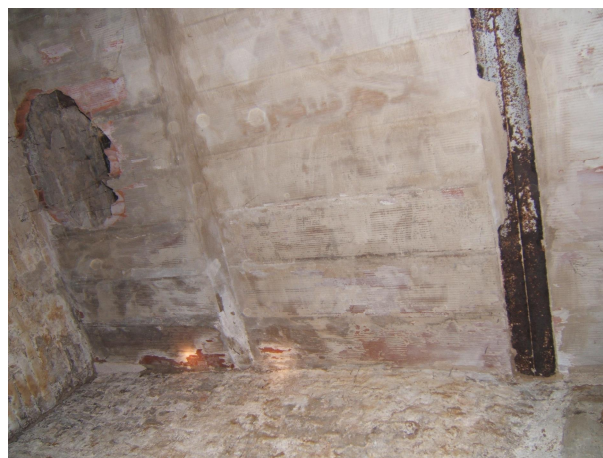
Foro di scarico solaio intradosso secondo piano lato  
numero civico 69

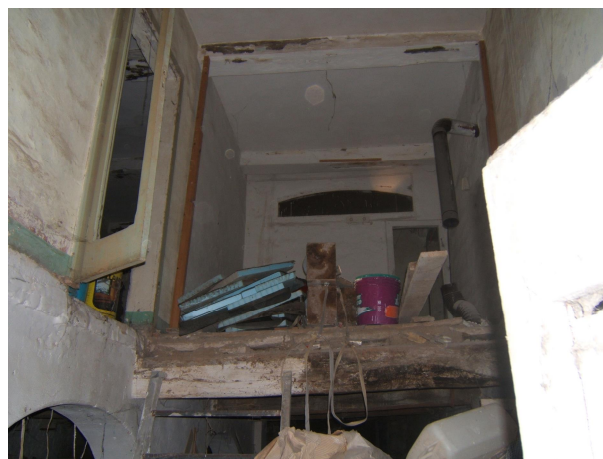
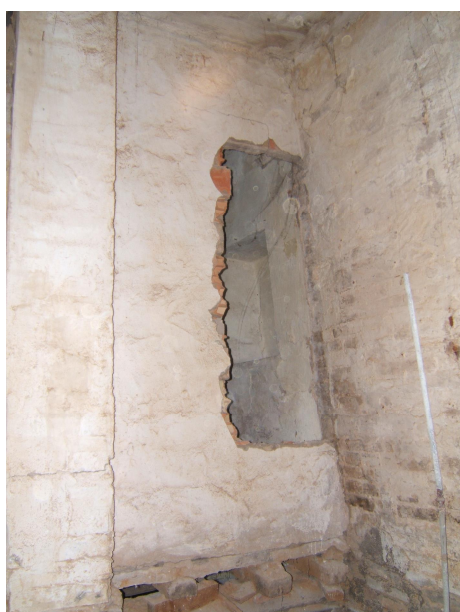
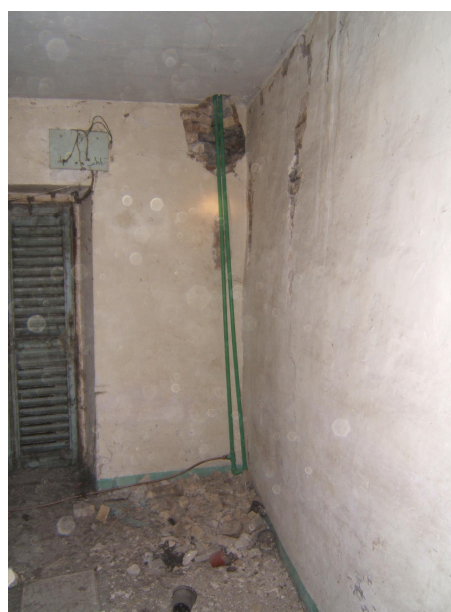
La struttura portante è in muratura con orizzontamenti in legno in pessimo stato di conservazione.

Gli infissi esterni sono in pessimo stato di conservazione. Non sono presenti infissi interni.

interno piano primo dal n° civico 67

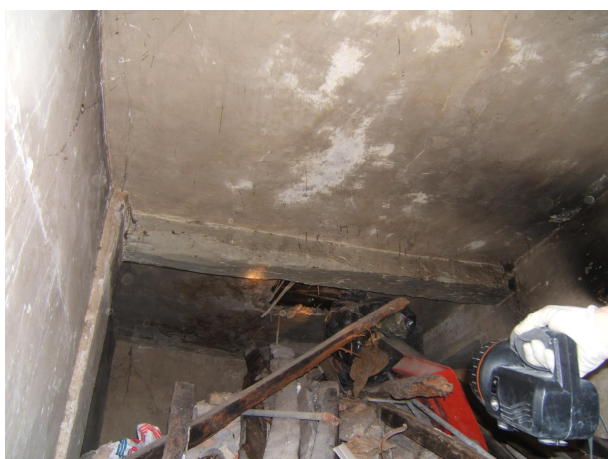
interno piano primo dal n° civico 65  
foro di scarico sul solaio piano secondo

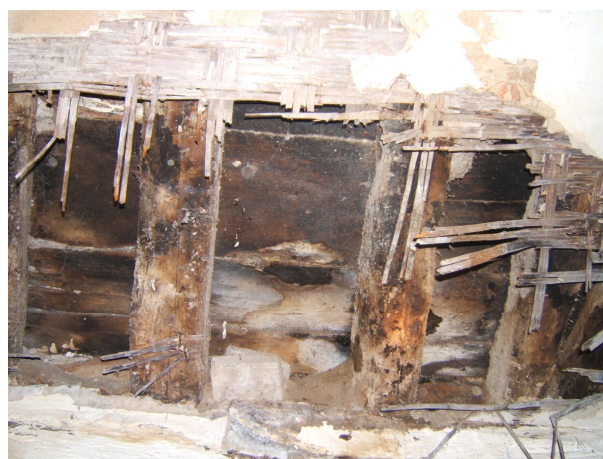
Gli orizzontamenti del secondo piano sono in acciaio-laterizio in discreto stato di conservazione nelle parti in cui non sono presenti infiltrazioni di acque meteoriche provenienti dal tetto della porzione di fabbricato con accesso da vicolo Cassini che versa in condizioni critiche.

interno piano primo dal n° civico 65  
infiltrazioni dal sovrastante vicolo Cassini n.56

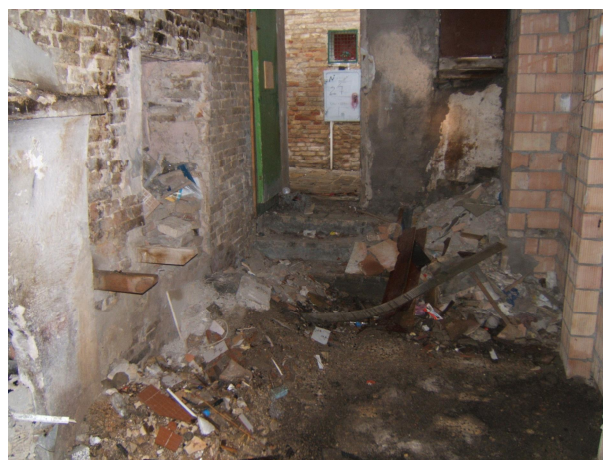
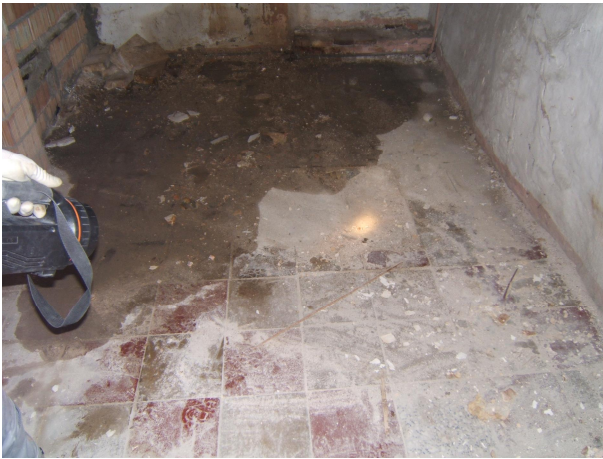
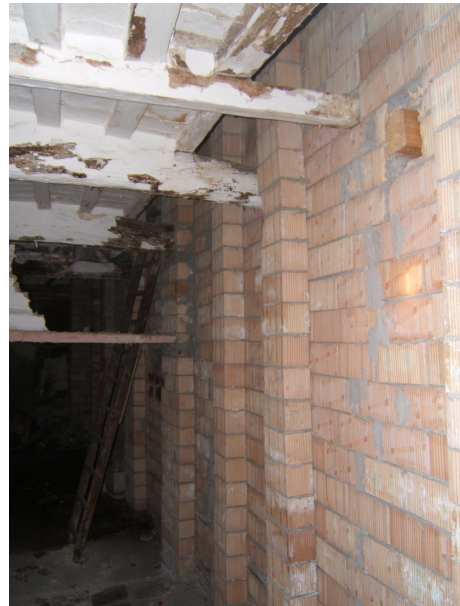
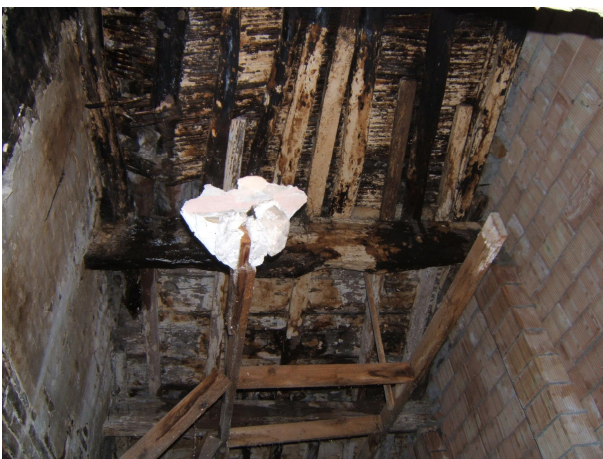
L'unità immobiliare che ha accesso da vicolo Cassini n.56 presenta il grave stato di deterioramento del tetto ed in particolare della struttura portante lignea.

Interno vicolo Cassini n.56
