PIANO DI RECUPERO DI "VILLA FICANA"

TAV 08/B

SCHEDA DI RILEVAMENTO PARTICELLE 208-209: CATALOGAZIONE E DESCRIZIONE DELLE FINITURE

SCHEDA DI RILEVAMENTO: CATALOGAZIONE E DESCRIZIONE DELLE FINITURE ESTERNE

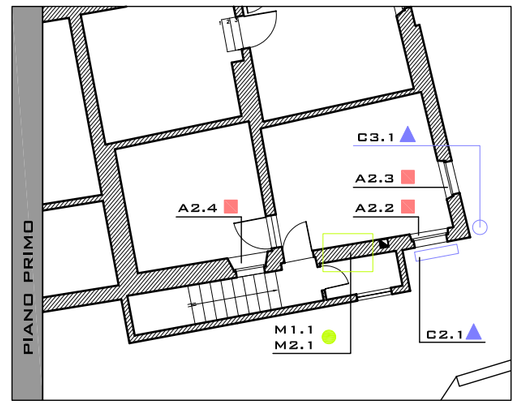
IDENTIFICATIVO	POSIZIONE	FOTO	TIPO DI PARAMENTO	TIPO DI POSA IN OPERA	ETA' DEL LATERIZIO*	STATO DI CONSERVAZIONE
MURATURE						
M1.1	PROSPETTO SUD	4	NON VISIBILE	/	/	/

IDENTIFICATIVO	POSIZIONE	FOTO	TIPOLOGIA	STATO DI CONSERVAZIONE
INTONACI				
M2.2	PROSPETTO SUD	4	INTONACO DI CEMENTO	BUONO
