PIANO DI RECUPERO DI BORGO FIGANA

TAV 45/B

SCHEDA DI RILEVAMENTO PARTICELLA 263/1-2:
 CATALOGAZIONE E DESCRIZIONE DELLE FINITURE

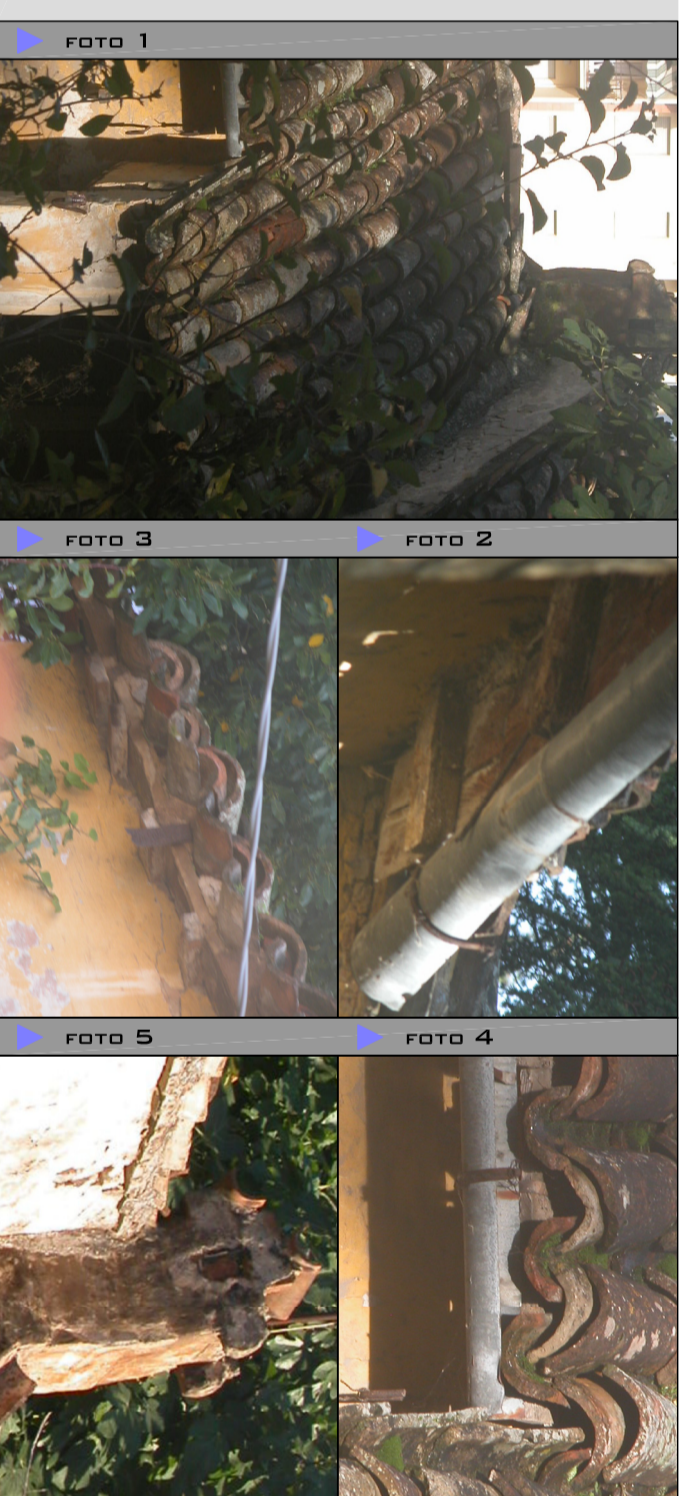
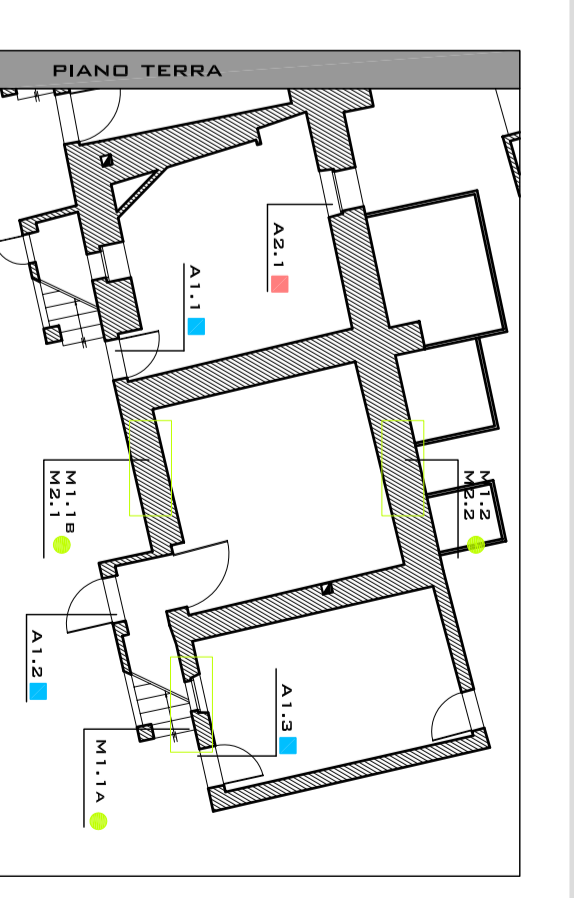
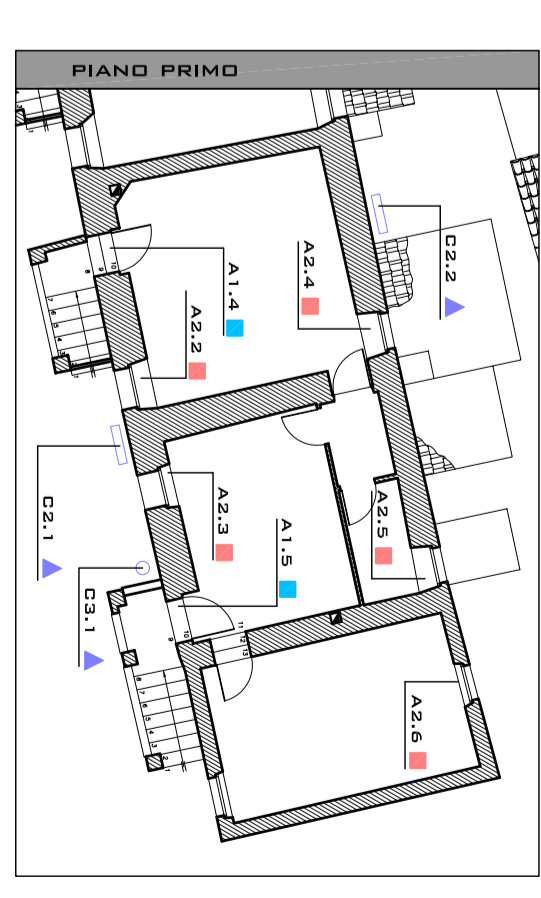
COPERTURE

ID.	DESCRIZIONE	FOTO	TIPOLOGIA	STATO DI CONSERVAZIONE
C1.1	COPERTURA COM MANITO IN COTTI E SOTTOCOTTI	1	TETTO A DUE PALLE	CATTIVO
C2.1	SPARTO DI GRONDA PROGETTO SUO	2	TAVOLATO SU TRAVETTI LEGNI	CATTIVO
C2.2	SPARTO DI GRONDA PROGETTO NONO	3	TAVOLATO SU TRAVETTI LEGNI	CATTIVO
C3.1	CANALI DI GRONDA PROGETTO SUO	2/4	ELEMENTI IN LAMIERA	CATTIVO
C3.2	CANALI DI GRONDA PROGETTO NONO	3	ASBESTI	/
C4	GOMIBOLI IN LATERIZIO	5	/	CATTIVO

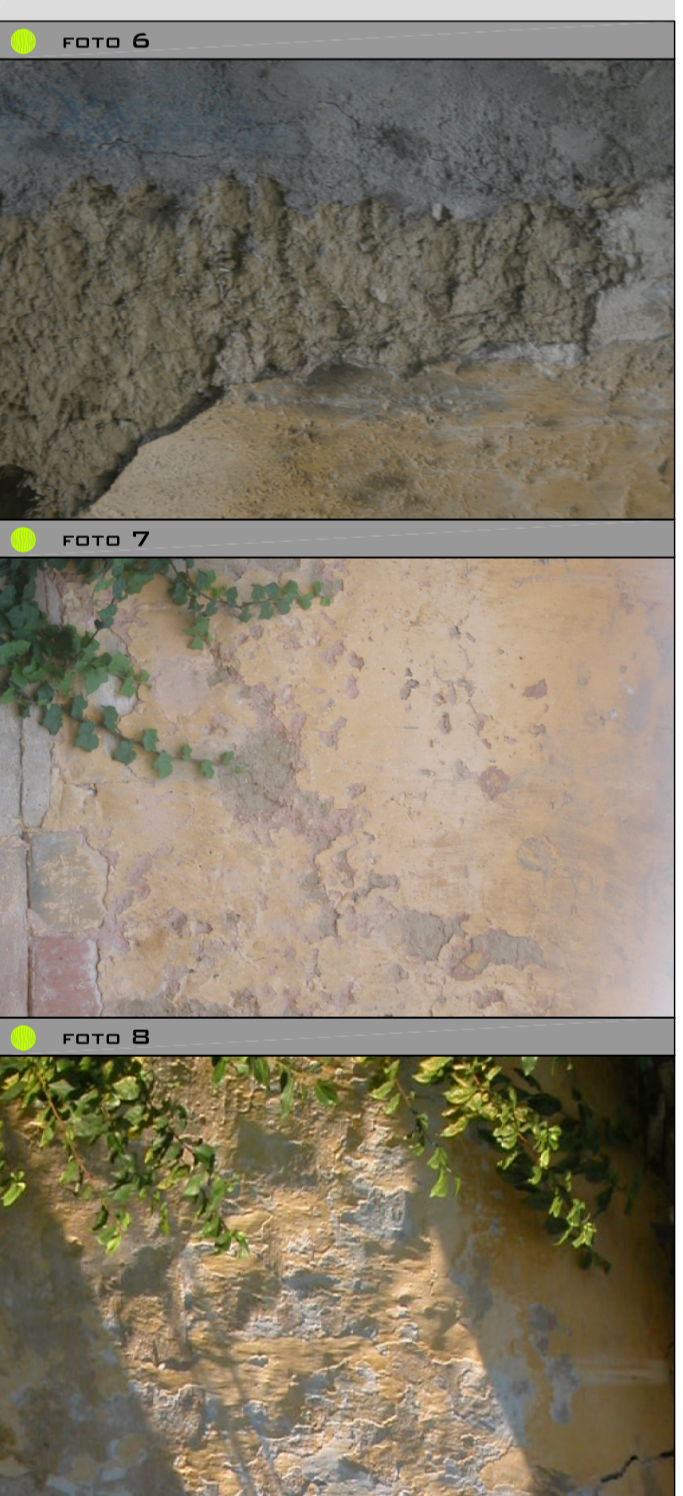
SCHEMI DI RIFERIMENTO

IDENTIFICATIVO	POSIZIONE	FOTO	TIPOLOGIA	STATO DI CONSERVAZIONE
M1.1A	PROGETTO SUO	7	NON RILEVABILE	/
M1.1B	PROGETTO SUO	6	MURATURA IN TERRA	/
M1.2	PROGETTO NONO	12	MURATURA IN TERRA	/

IDENTIFICATIVO	POSIZIONE	FOTO	TIPOLOGIA	STATO DI CONSERVAZIONE
M2.1	PROGETTO SUO	6/7	INTONACO "ALLA CAMPIGNONA"	PEGGIO
M2.2	PROGETTO NONO	8	INTONACO IN CALCE	PEGGIO

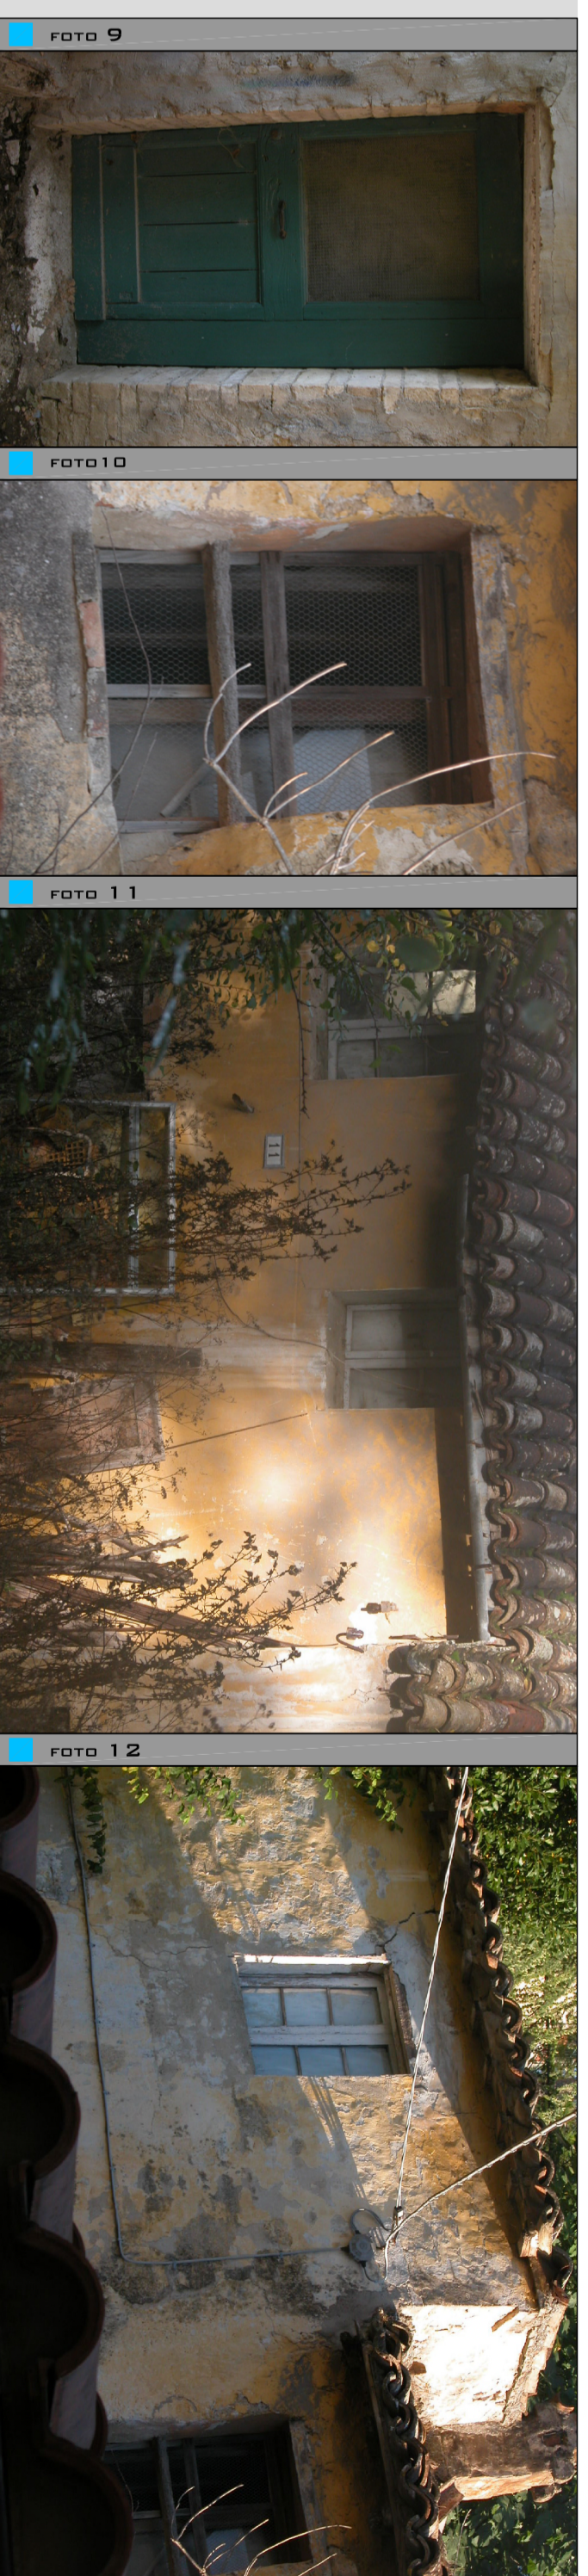
APERTURE

ID.	DESCRIZIONE	OGNI-FOTO	FOTO	ACQUITRARE	SPALLETTE	DAVANZALE	TIPO DI INFIBRO	STATO DI CONSERVAZIONE DELL'INFIBRO
PIANO PRIMO								
A1.1	INNEBBIO PROGETTO SUO	BOX188	9	LEGNO	LATERIZIO	/	PARRA IN LEGNO CON SOTTOVETRO	CATTIVO
A1.2	INNEBBIO PROGETTO SUO	92X170	/	NON VISIBILE	NON VISIBILE	/	NON VISIBILE	NON VISIBILE
A1.3	INNEBBIO PROGETTO SUO	BOX193	/	NON VISIBILE	NON VISIBILE	/	NON VISIBILE	NON VISIBILE
A2.1	FINESTRA PROGETTO NONO	BOX96	/	NON VISIBILE	NON VISIBILE	/	NON VISIBILE	NON VISIBILE
A1.4	INNEBBIO PROGETTO SUO	BOX191	/	NON VISIBILE	NON VISIBILE	/	NON VISIBILE	NON VISIBILE
A1.5	INNEBBIO PROGETTO SUO	BOX174	/	NON VISIBILE	NON VISIBILE	/	NON VISIBILE	NON VISIBILE
A2.2	FINESTRA PROGETTO SUO	BOX100	11	LEGNO	LATERIZIO	PANNELLE IN LATERIZIO	FINESTRA IN LEGNO A QUE ANTE E SQUERRETTI	PEGGIO
A2.3	FINESTRA PROGETTO SUO	71X102	11	LEGNO	LATERIZIO	PANNELLE IN LATERIZIO	FINESTRA IN LEGNO A QUE ANTE E SQUERRETTI	PEGGIO

A2.4	FINESTRA PROGETTO SUO	72X97	10	LEGNO	LATERIZIO	PANNELLE IN LATERIZIO	FINESTRA IN LEGNO A QUE ANTE E SQUERRETTI	PEGGIO
A2.5	FINESTRA PROGETTO NONO	71X92	12	LEGNO	LATERIZIO	PANNELLE IN LATERIZIO	FINESTRA IN LEGNO A QUE ANTE E SQUERRETTI	PEGGIO
A2.6	FINESTRA PROGETTO NONO	70X85	/	NON VISIBILE	NON VISIBILE	/	NON VISIBILE	NON VISIBILE

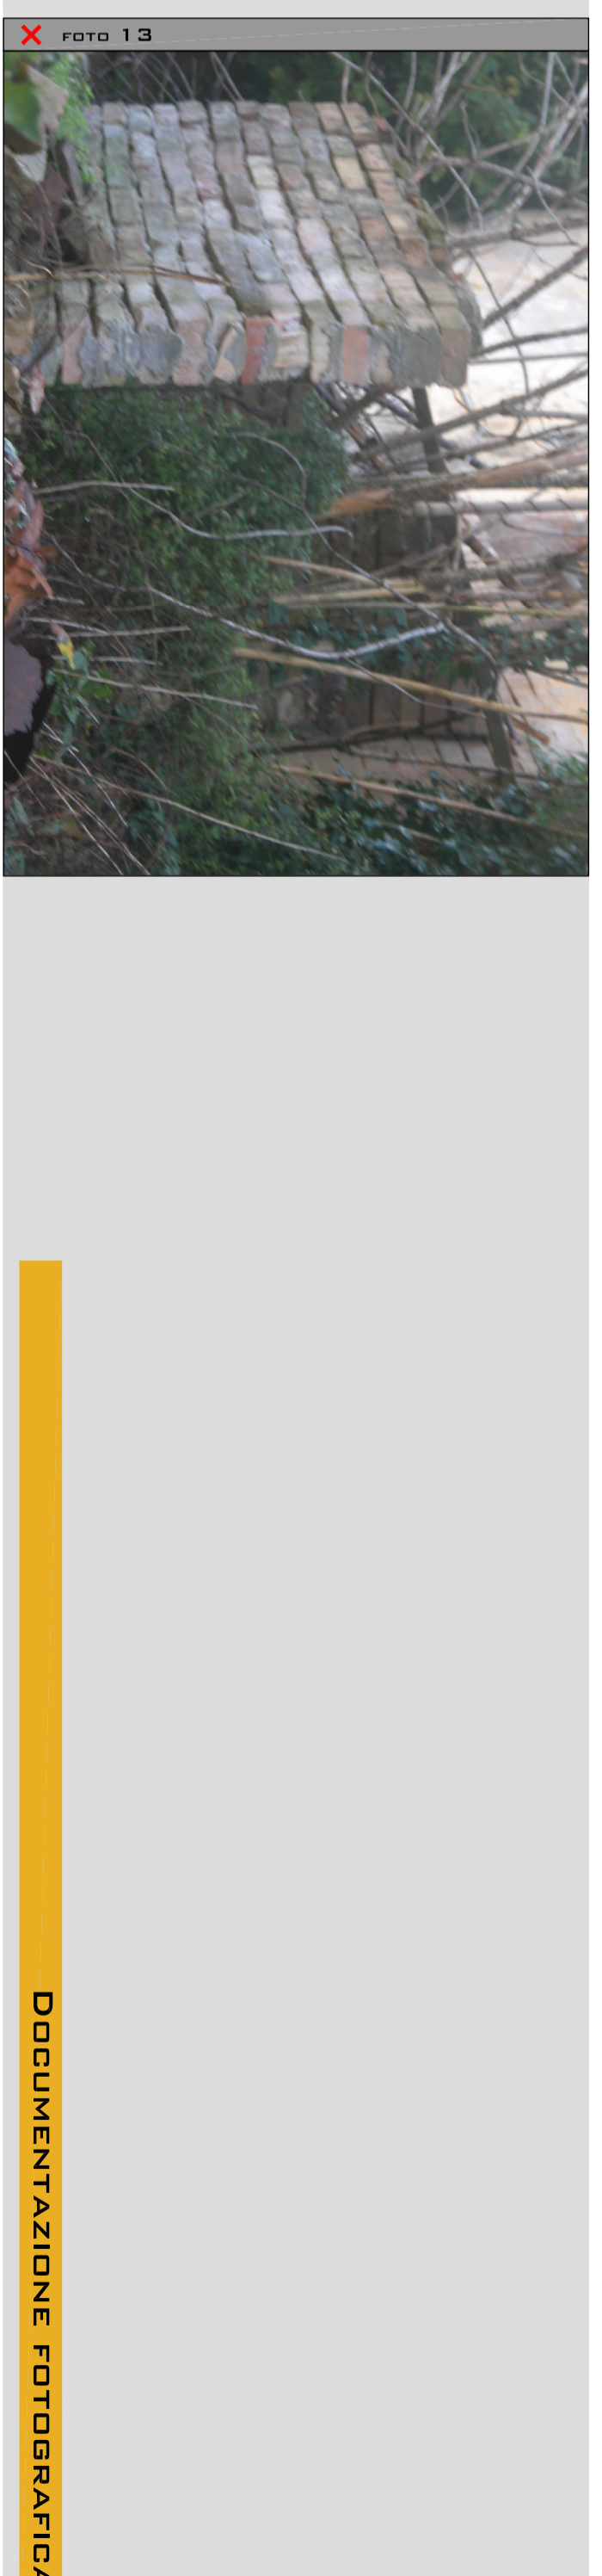
SUPERFETAZIONI E ANNESSI

ID.	DESCRIZIONE	FOTO	COBERTURA	MURATURA	PORTE	FINESTRE	STATO DI CONSERVAZIONE GENERALE
S.1	SUPERFETAZIONI ANNESSI	13	ASBESTE	LATERIZIO	/	/	DISAGGIAMENTO
